RAPPORT

| Sagsnavn/ref. | Kobbelvænget 65 | | |
| Vor Journal nr.: | D07240-001, rev. 1 | | |

Dansk MiljøAnalyse er, af bygherre, blevet bedt om at foretage slutkontrol efter asbestrensning.

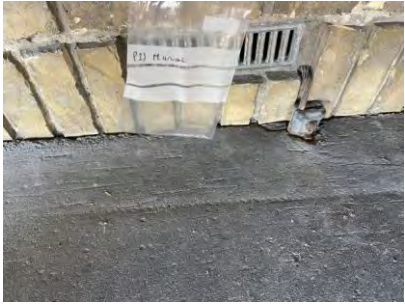
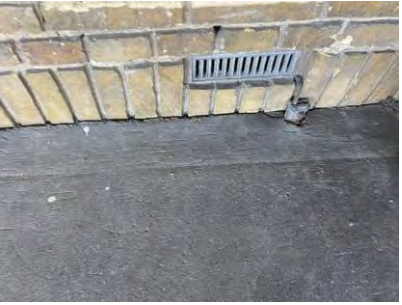
| Lab nr. | Beskrivelse | Indhold | Foto |
|---|---|---|--|
| 1 | Murværk | Ingen asbest | |

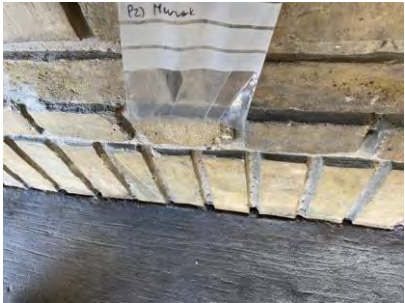
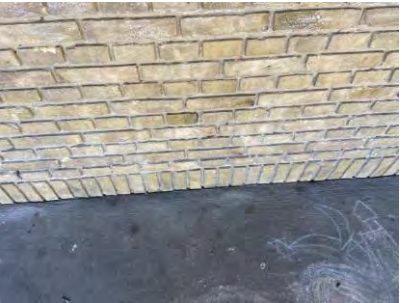
| Lab nr. | Beskrivelse | Indhold | Foto |
|---|---|---|--|
| 2 | Murværk | Ingen asbest | |

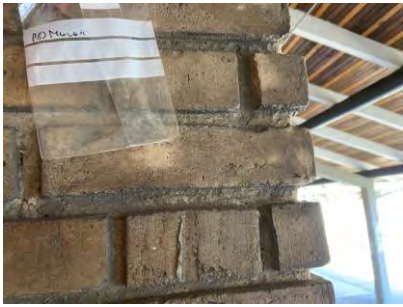
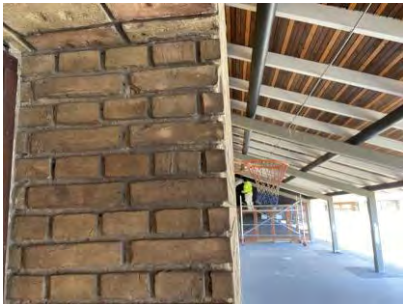
| Lab nr. | Beskrivelse | Indhold | Foto | |
|---|---|---|---|--|
| 8 | Murværk | Ingen asbest | | |

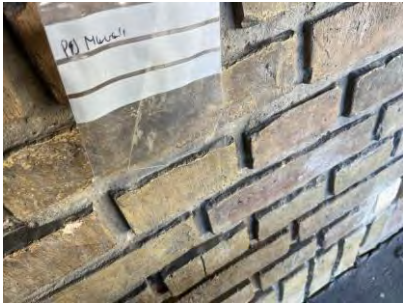
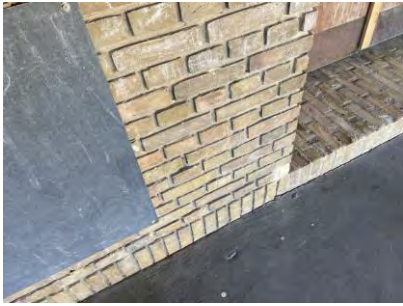
| Lab nr. | Beskrivelse | Indhold | Foto | |
|---|---|---|---|--|
| 9 | Murværk | Ingen asbest | | |

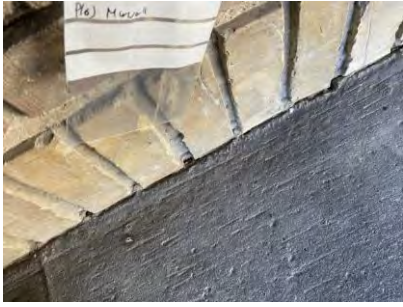
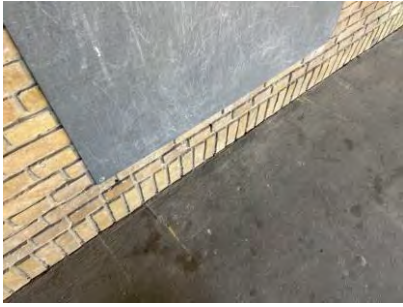
| Lab nr. | Beskrivelse | Indhold | Foto | |
|---|---|---|---|--|
| 10 | Murværk | Ingen asbest | | |

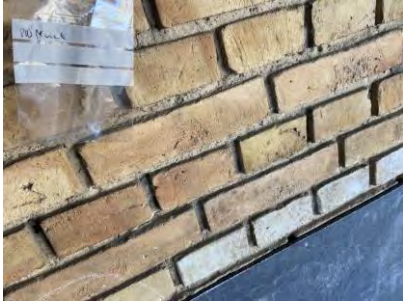
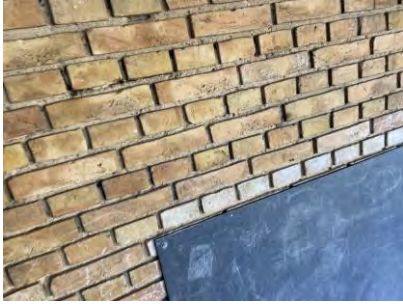
| Lab nr. | Beskrivelse | Indhold | Foto | |
|---|---|---|---|--|
| 11 | Murværk | Ingen asbest | | |

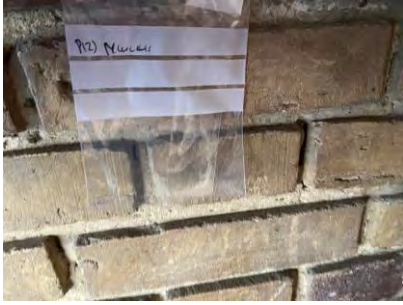
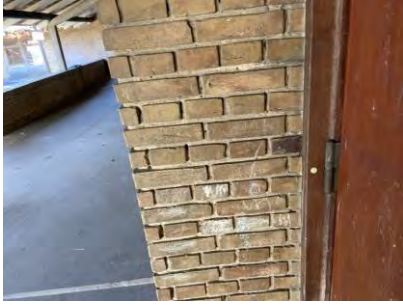
| Lab nr. | Beskrivelse | Indhold | Foto | |
|---|---|---|---|--|
| 12 | Murværk | Ingen asbest | | |

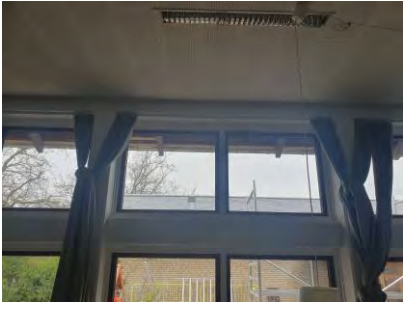
| Lab nr. | Beskrivelse | Indhold | Foto |
|---|---|---|--|
| 2 | Vindue | Ingen asbest | |

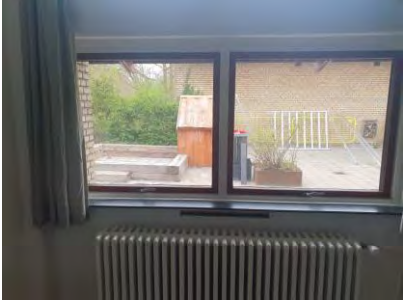
| Lab nr. | Beskrivelse | Indhold | Foto |
|---|---|---|--|
| 4 | Vindue | Ingen asbest | |

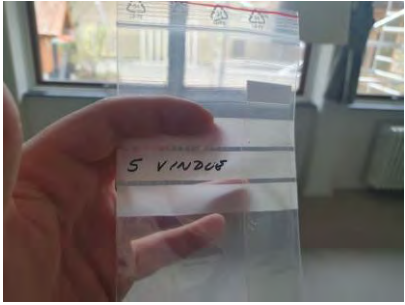
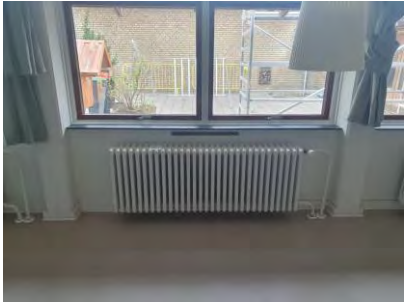
| Lab nr. | Beskrivelse | Indhold | Foto |
|---|---|---|--|
| 5 | Vindue | Ingen asbest | |

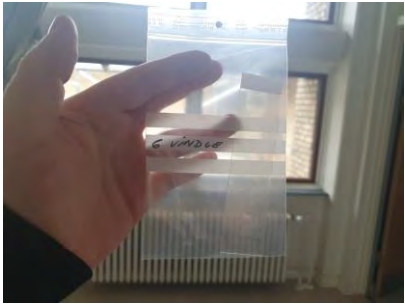
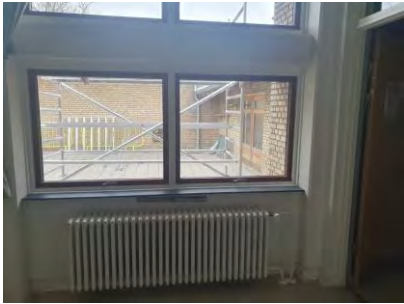
| Lab nr. | Beskrivelse | Indhold | Foto |
|---|---|---|--|
| 6 | Vindue | Ingen asbest | |

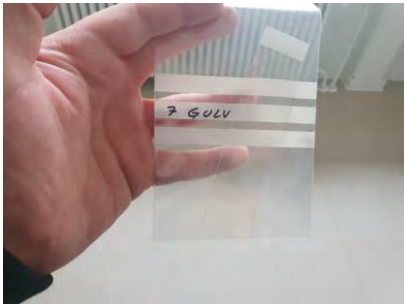
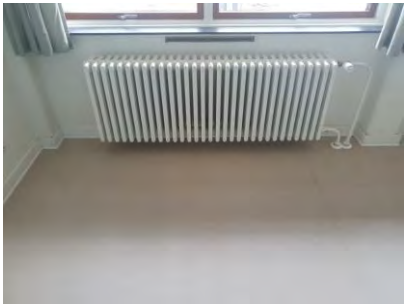
| Lab nr. | Beskrivelse | Indhold | Foto |
|---|---|---|--|
| 7 | Gulv | Ingen asbest | |

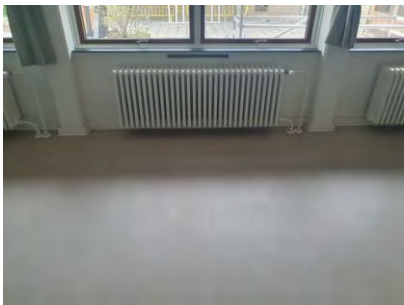
| Lab nr. | Beskrivelse | Indhold | Foto |
|---|---|---|--|
| 8 | Gulv | Ingen asbest | |

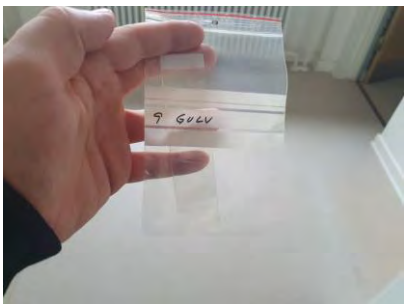
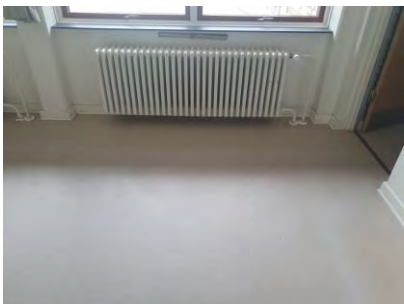
| Lab nr. | Beskrivelse | Indhold | Foto |
|---|---|---|--|
| 9 | Gulv | Ingen asbest | |

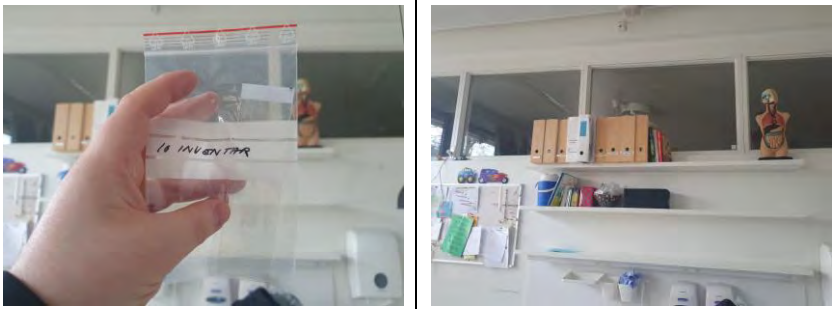
| Lab nr. | Beskrivelse | Indhold | Foto |
|---|---|---|--|
| 10 | Inventar | Ingen asbest | |

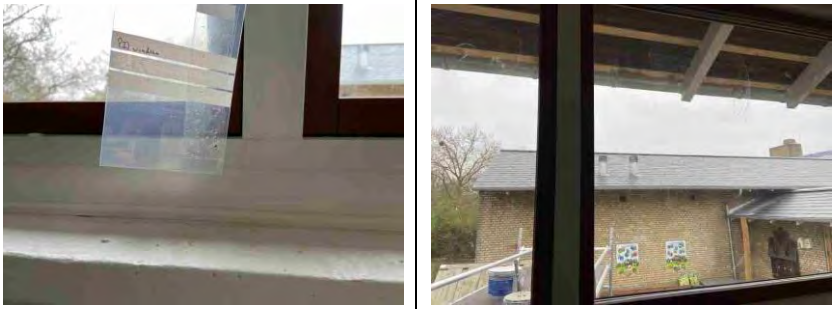
| Lab nr. | Beskrivelse | Indhold | Foto |
|---|---|---|--|
| 1 | Vindue | Ingen asbest | |

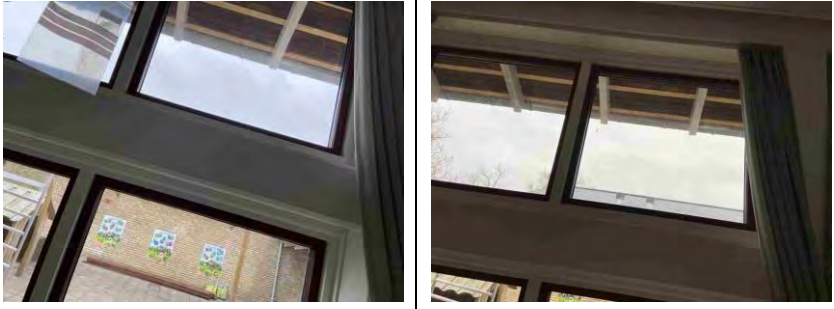
| Lab nr. | Beskrivelse | Indhold | Foto |
|---|---|---|--|
| 2 | Vindue | Ingen asbest | |

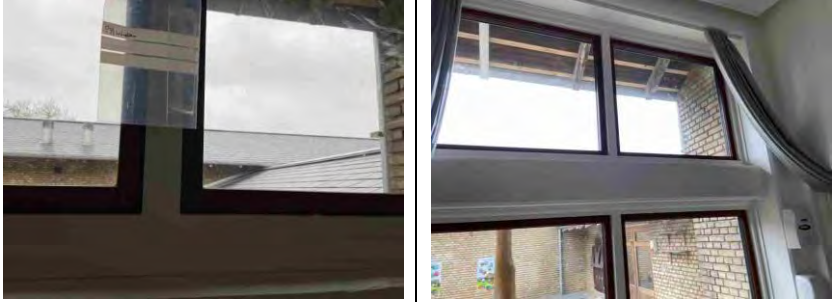
| Lab nr. | Beskrivelse | Indhold | Foto |
|---|---|---|--|
| 3 | Vindue | Ingen asbest | |

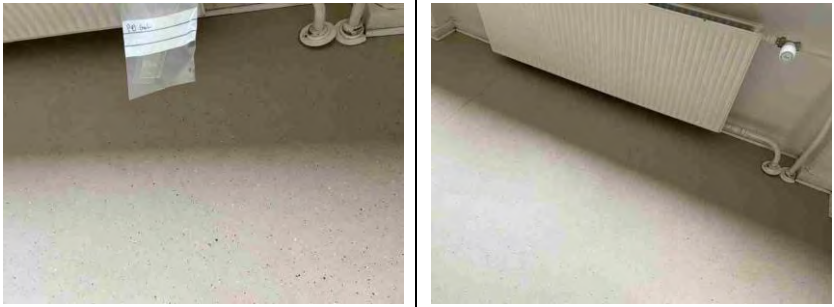
| Lab nr. | Beskrivelse | Indhold | Foto |
|---|---|---|--|
| 9 | Gulv | Ingen asbest | |

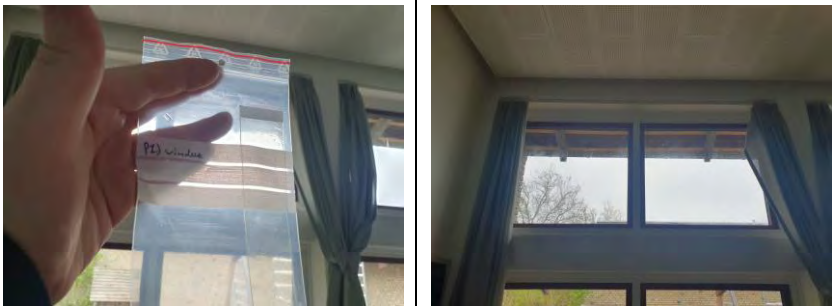
| Lab nr. | Beskrivelse | Indhold | Foto |
|---|---|---|--|
| 1 | Vindue | Ingen asbest | |

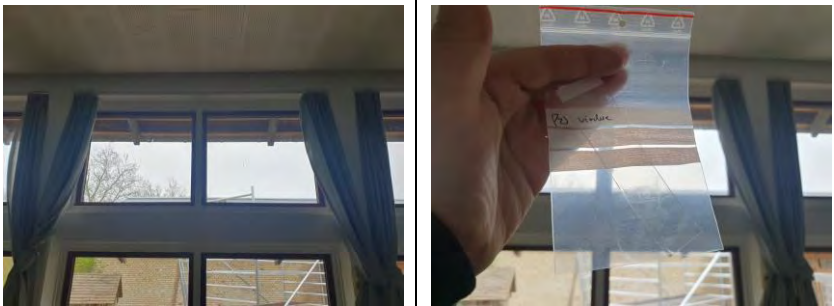
| Lab nr. | Beskrivelse | Indhold | Foto |
|---|---|---|--|
| 2 | Vindue | Ingen asbest | |

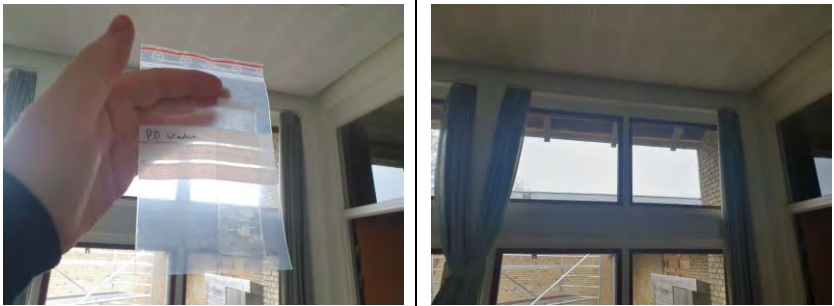
| Lab nr. | Beskrivelse | Indhold | Foto |
|---|---|---|--|
| 3 | Vindue | Ingen asbest | |

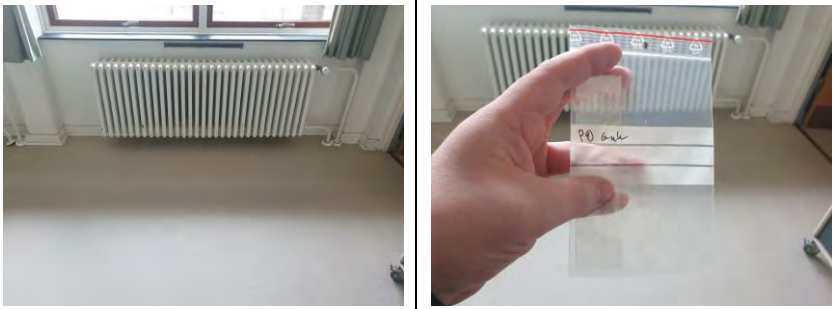
| Lab nr. | Beskrivelse | Indhold | Foto |
|---|---|---|--|
| 9 | Gulv | Ingen asbest | |

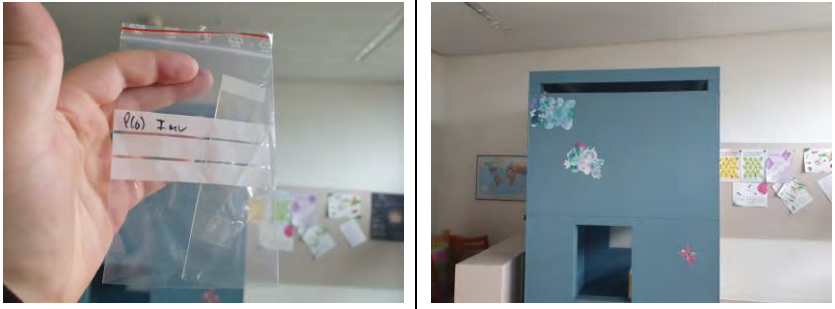
| Lab nr. | Beskrivelse | Indhold | Foto |
|---|---|---|--|
| 10 | Inventar | Ingen asbest | |

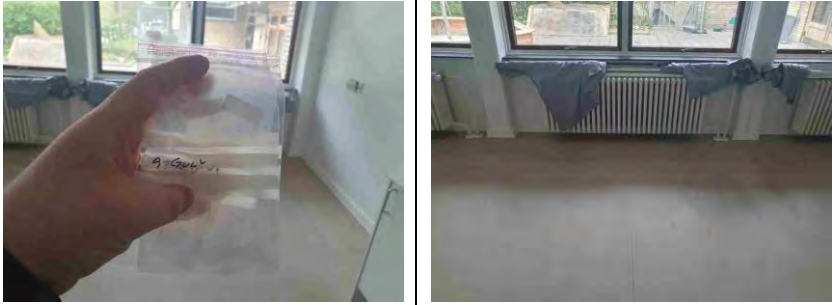
| Lab nr. | Beskrivelse | Indhold | Foto |
|---|---|---|--|
| 9 | Gulv | Ingen asbest | |

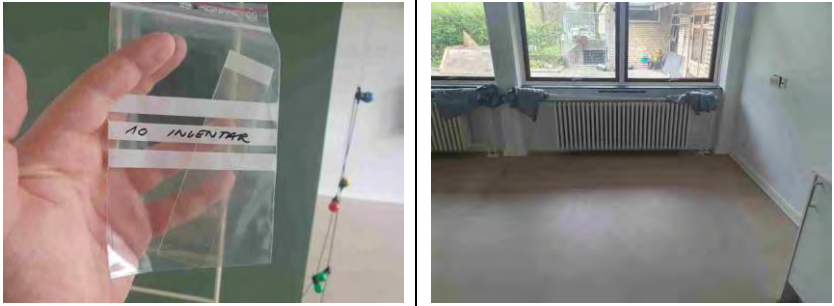
| Lab nr. | Beskrivelse | Indhold | Foto |
|---|---|---|--|
| 10 | Inventar | Ingen asbest | |

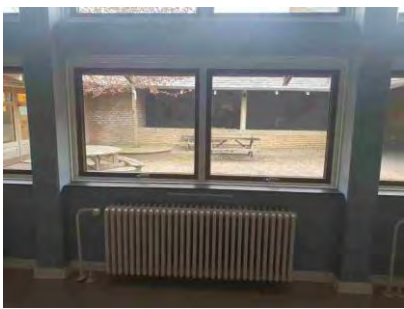
| Lab nr. | Beskrivelse | Indhold | Foto |
|---|---|---|--|
| 5 | Vindue | Ingen asbest | |

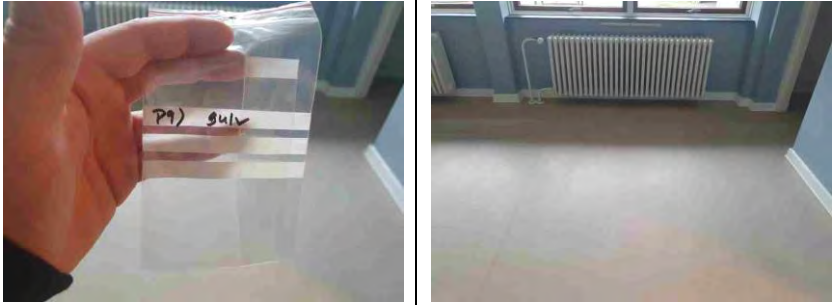
| Lab nr. | Beskrivelse | Indhold | Foto |
|---|---|---|--|
| 9 | Gulv | Ingen asbest | |

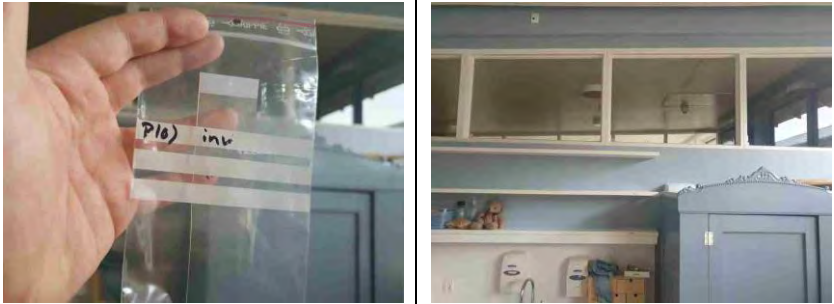
| Lab nr. | Beskrivelse | Indhold | Foto |
|---|---|---|--|
| 10 | Inventar | Ingen asbest | |

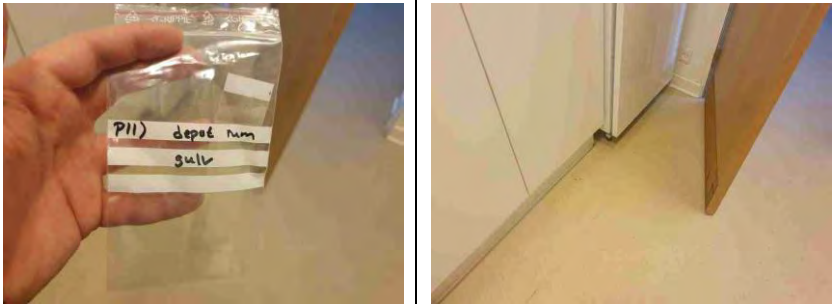
| Lab nr. | Beskrivelse | Indhold | Foto |
|---|---|---|--|
| 11 | Depotrum gulv | Ingen asbest | |

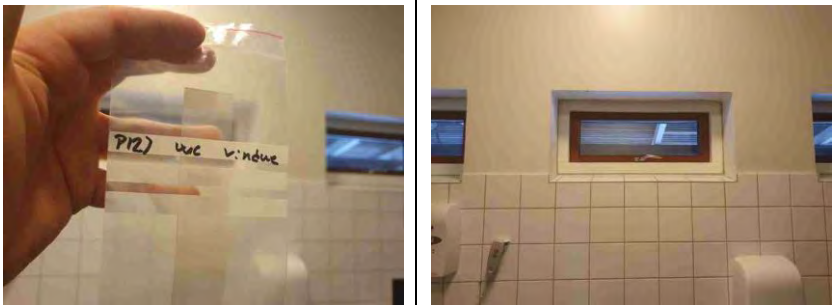
| Lab nr. | Beskrivelse | Indhold | Foto |
|---|---|---|--|
| 12 | WC vindue | Ingen asbest | |

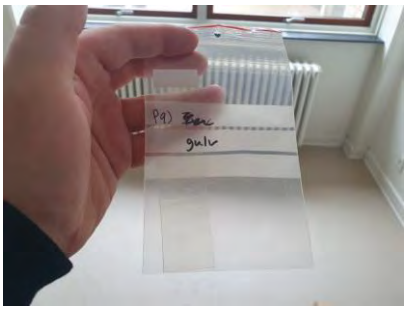
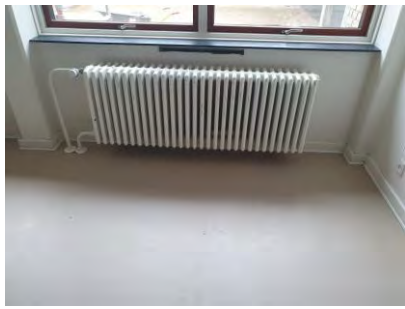
| Lab nr. | Beskrivelse | Indhold | Foto |
|---|---|---|--|
| 9 | Gulv | Ingen asbest | |

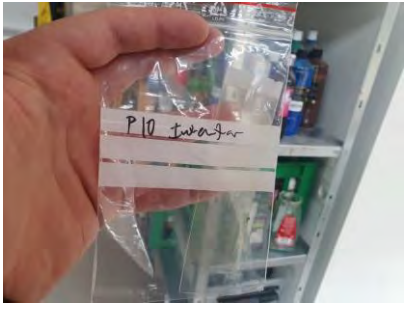
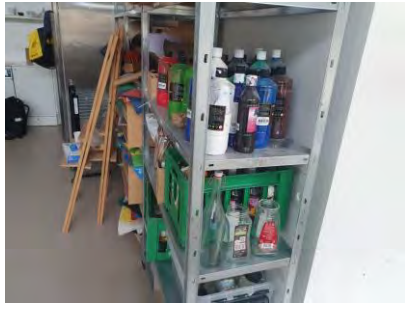
| Lab nr. | Beskrivelse | Indhold | Foto |
|---|---|---|--|
| 10 | Inventar | Ingen asbest | |

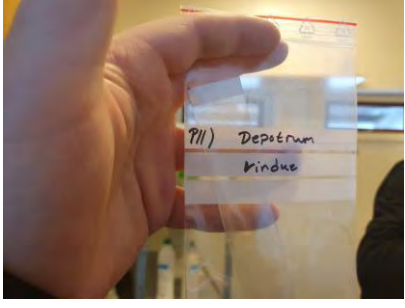
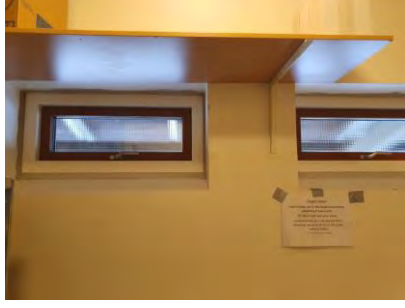
| Lab nr. | Beskrivelse | Indhold | Foto |
|---|---|---|--|
| 11 | Depotrum vindue | Ingen asbest | |

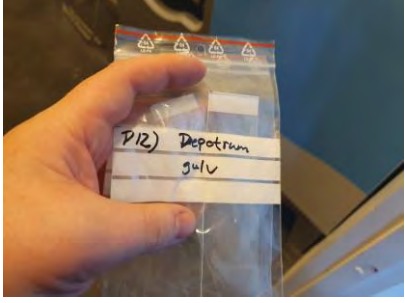
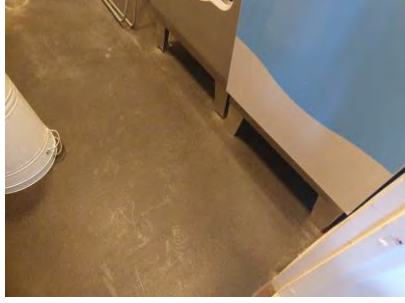
| Lab nr. | Beskrivelse | Indhold | Foto |
|---|---|---|--|
| 12 | Depotrum gulv | Ingen asbest | |

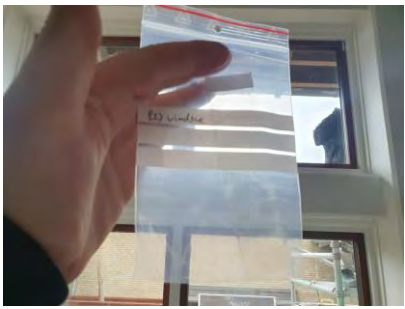
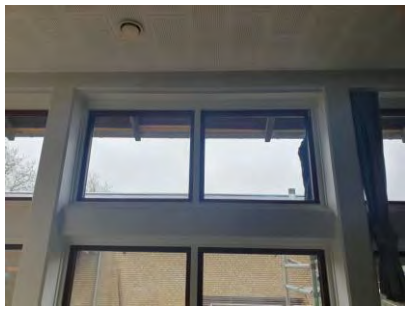
| Lab nr. | Beskrivelse | Indhold | Foto |
|---|---|---|--|
| 2 | Vindue | Ingen asbest | |

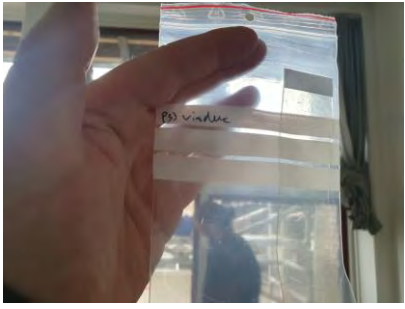
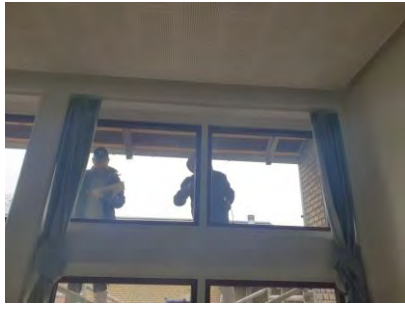
| Lab nr. | Beskrivelse | Indhold | Foto |
|---|---|---|--|
| 3 | Vindue | Ingen asbest | |

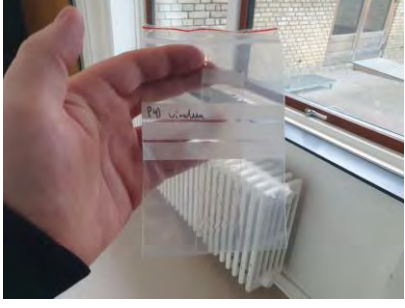
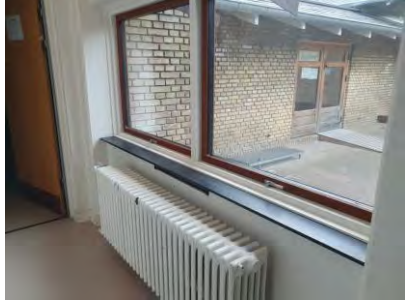
| Lab nr. | Beskrivelse | Indhold | Foto |
|---|---|---|--|
| 4 | Vindue | Ingen asbest | |

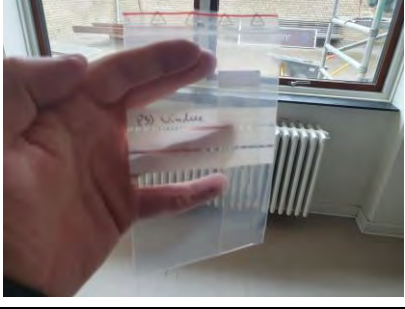
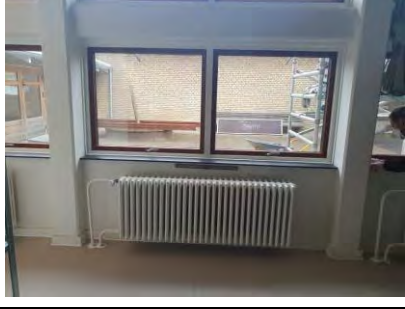
| Lab nr. | Beskrivelse | Indhold | Foto |
|---|---|---|--|
| 5 | Vindue | Ingen asbest | |

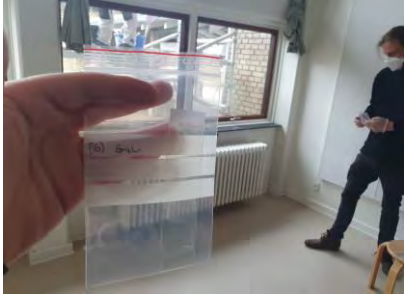
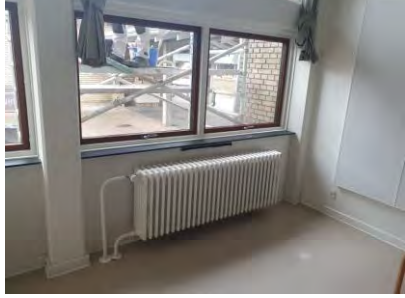
| Lab nr. | Beskrivelse | Indhold | Foto |
|---|---|---|--|
| 6 | Vindue | Ingen asbest | |

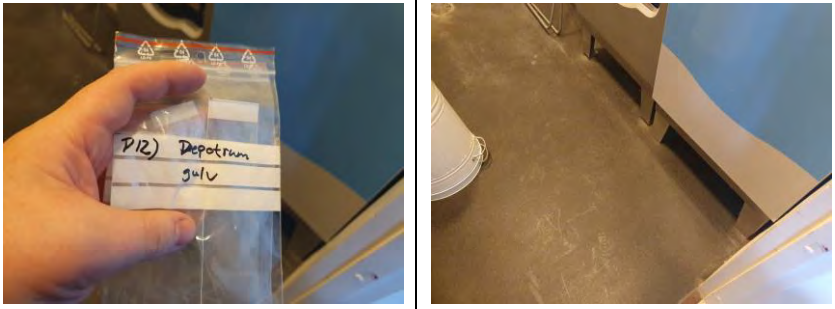
| Lab nr. | Beskrivelse | Indhold | Foto |
|---|---|---|--|
| 12 | Depotrum gulv | Ingen asbest | |

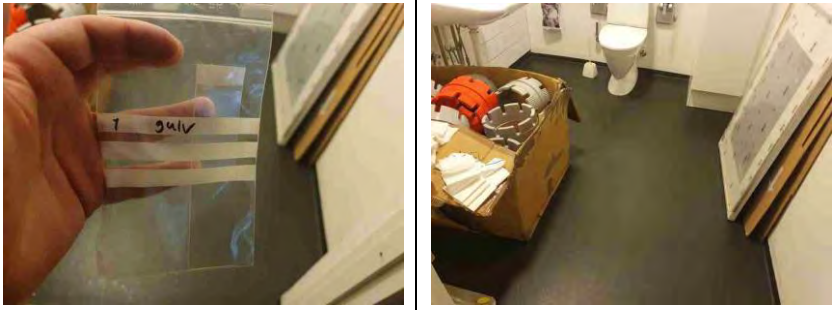
| Lab nr. | Beskrivelse | Indhold | Foto |
|---|---|---|---|
| 1 | Gulv | Ingen asbest | |

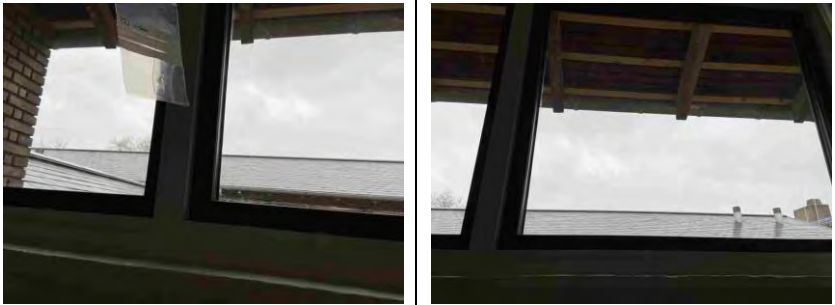
| Lab nr. | Beskrivelse | Indhold | Foto |
|---|---|---|--|
| 1 | Vindue | Ingen asbest | |

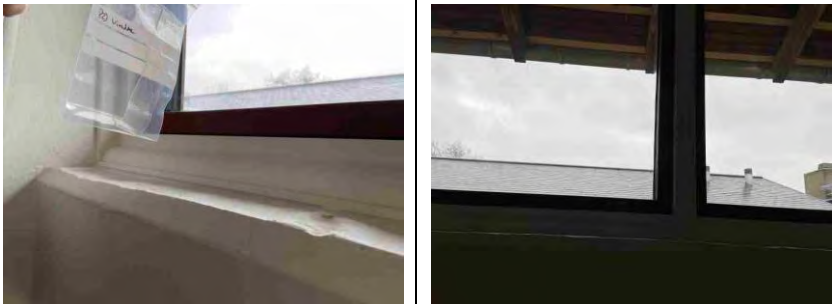
| Lab nr. | Beskrivelse | Indhold | Foto |
|---|---|---|--|
| 2 | Vindue | Ingen asbest | |

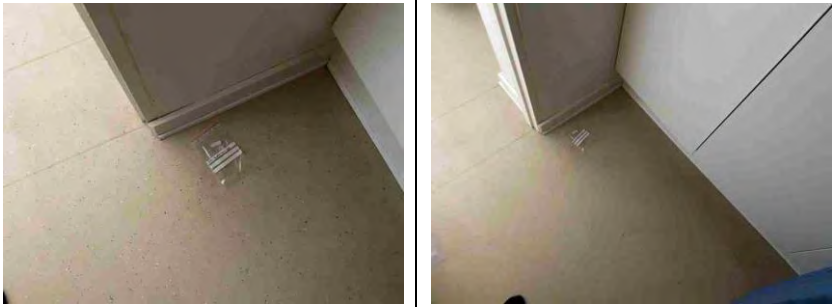
| Lab nr. | Beskrivelse | Indhold | Foto |
|---|---|---|--|
| 13 | Depotrum gulv | Ingen asbest | |

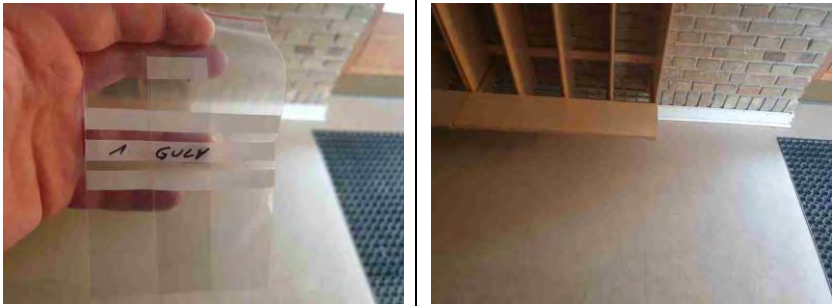
| Lab nr. | Beskrivelse | Indhold | Foto |
|---|---|---|--|
| 1 | Gulv | Ingen asbest | |

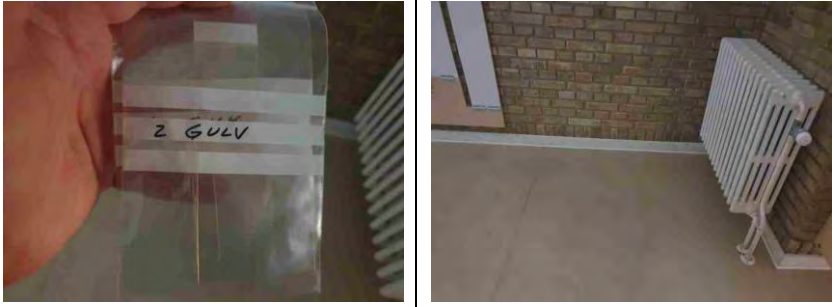
| Lab nr. | Beskrivelse | Indhold | Foto |
|---|---|---|--|
| 2 | Gulv | Ingen asbest | |

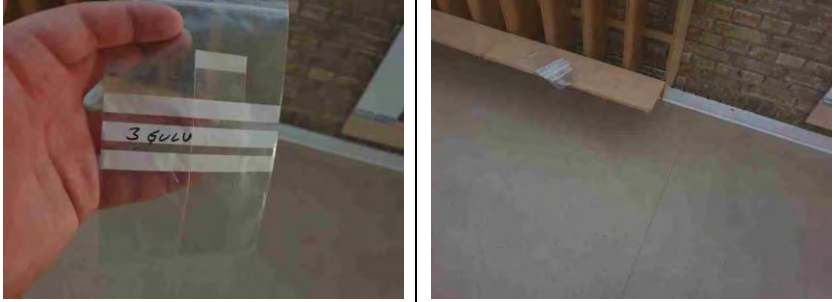
| Lab nr. | Beskrivelse | Indhold | Foto |
|---|---|---|--|
| 3 | Gulv | Ingen asbest | |

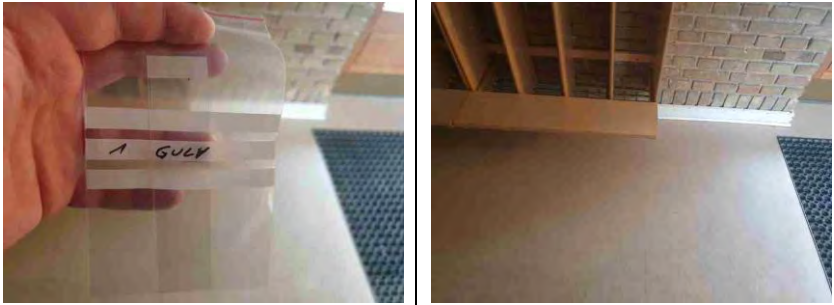
| Lab nr. | Beskrivelse | Indhold | Foto |
|---|---|---|--|
| 1 | Gulv | Ingen asbest | |

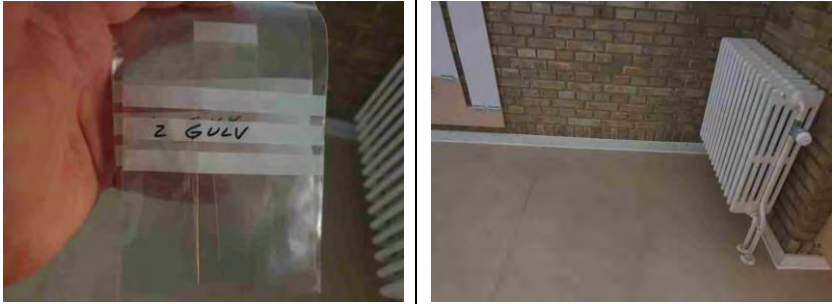
| Lab nr. | Beskrivelse | Indhold | Foto |
|---|---|---|--|
| 2 | Gulv | Ingen asbest | |

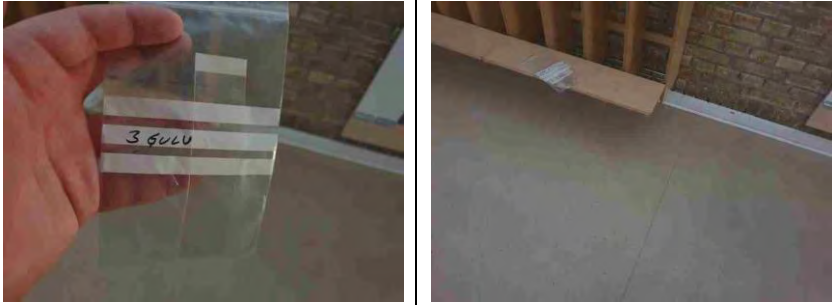
| Lab nr. | Beskrivelse | Indhold | Foto |
|---|---|---|--|
| 3 | Gulv | Ingen asbest | |

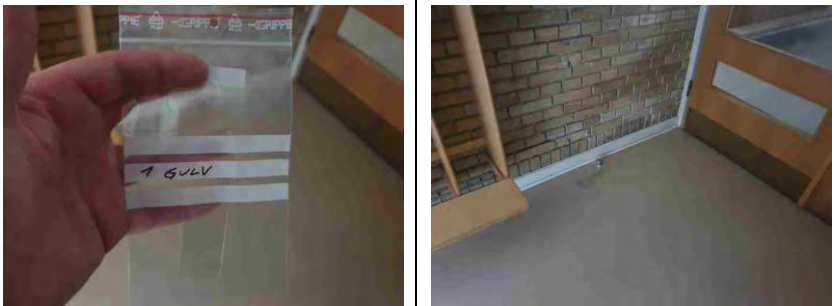
| Lab nr. | Beskrivelse | Indhold | Foto |
|---|---|---|--|
| 1 | Gulv | Ingen asbest | |

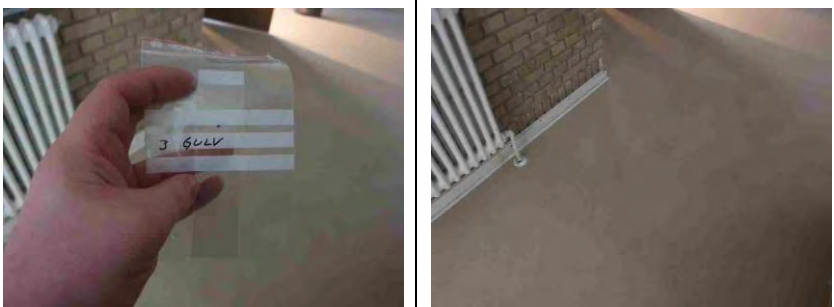
| Lab nr. | Beskrivelse | Indhold | Foto |
|---|---|---|--|
| 3 | Gulv | Ingen asbest | |

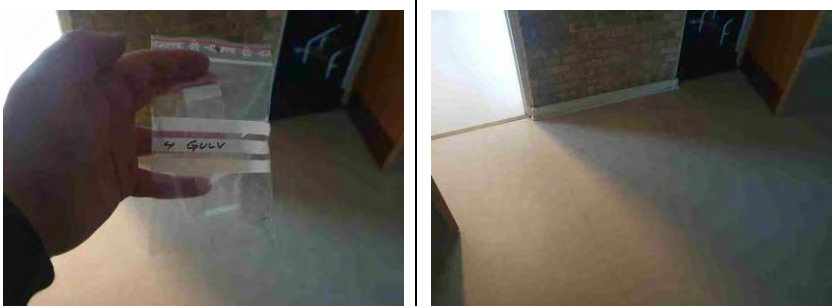
| Lab nr. | Beskrivelse | Indhold | Foto |
|---|---|---|--|
| 4 | Gulv | Ingen asbest | |

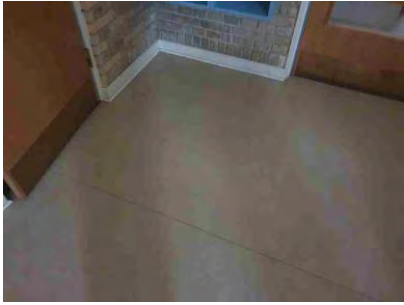
| Lab nr. | Beskrivelse | Indhold | Foto |
|---|---|---|--|
| 5 | Gulv | Ingen asbest | |

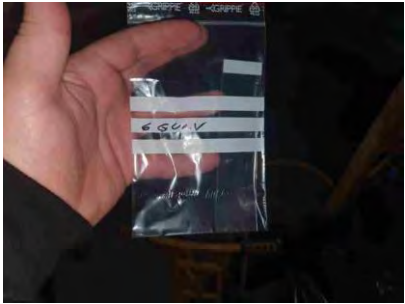
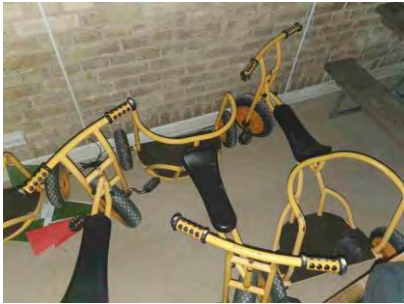
| Lab nr. | Beskrivelse | Indhold | Foto |
|---|---|---|--|
| 6 | Gulv | Ingen asbest | |

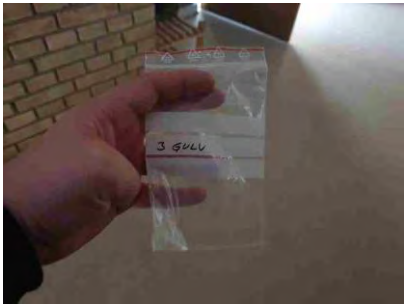
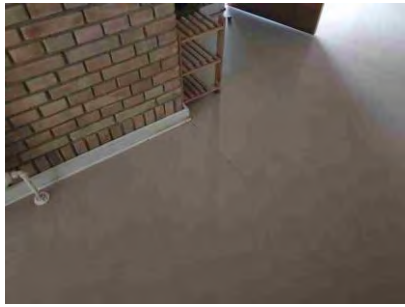
| Lab nr. | Beskrivelse | Indhold | Foto | |
|---|---|---|---|--|
| 3 | Gulv | Ingen asbest | | |

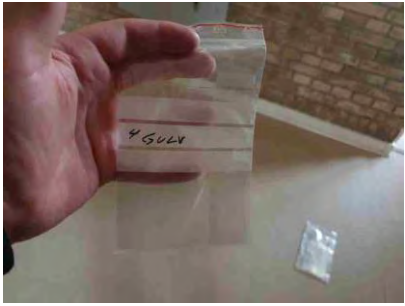
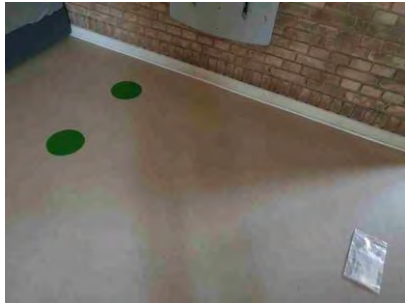
| Lab nr. | Beskrivelse | Indhold | Foto | |
|---|---|---|---|--|
| 4 | Gulv | Ingen asbest | | |

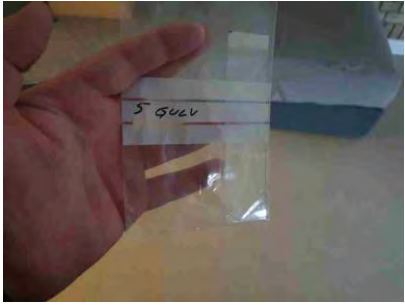
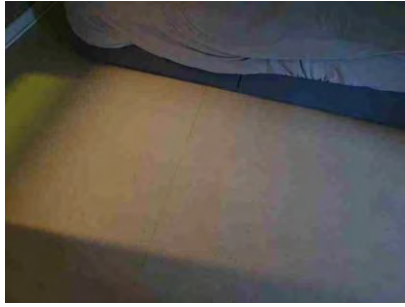
| Lab nr. | Beskrivelse | Indhold | Foto | |
|---|---|---|---|--|
| 5 | Gulv | Ingen asbest | | |

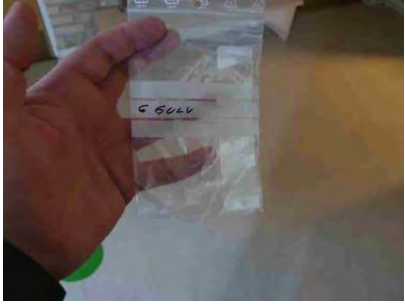
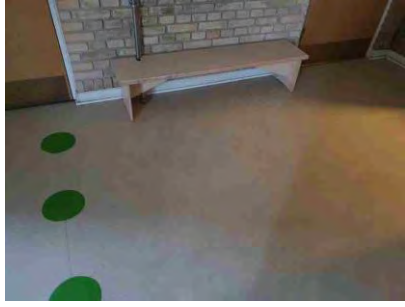
| Lab nr. | Beskrivelse | Indhold | Foto | |
|---|---|---|---|--|
| 6 | Gulv | Ingen asbest | | |

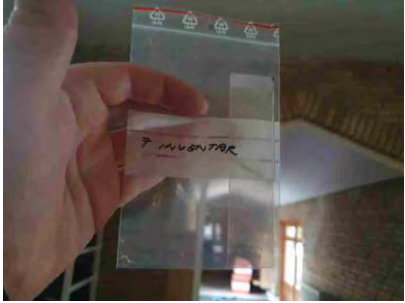
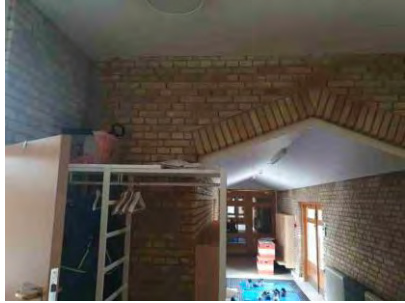
| Lab nr. | Beskrivelse | Indhold | Foto | |
|---|---|---|---|--|
| 7 | Inventar | Ingen asbest | | |

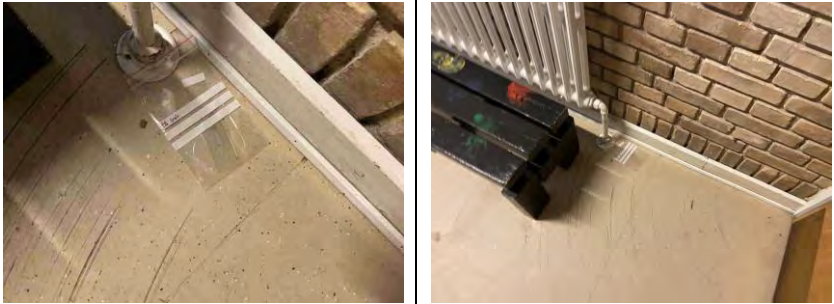
| Lab nr. | Beskrivelse | Indhold | Foto |
|---|---|---|--|
| 1 | Gulv | Ingen asbest | |

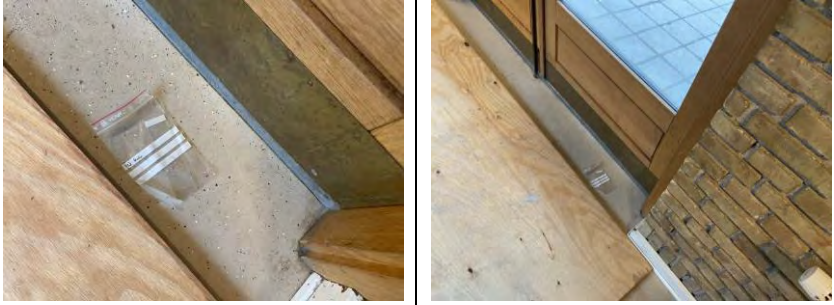
| Lab nr. | Beskrivelse | Indhold | Foto |
|---|---|---|--|
| 2 | Gulv | Ingen asbest | |

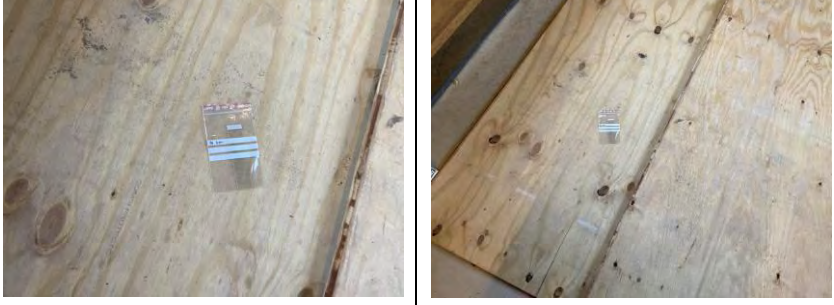
| Lab nr. | Beskrivelse | Indhold | Foto |
|---|---|---|--|
| 3 | Gulv | Ingen asbest | |

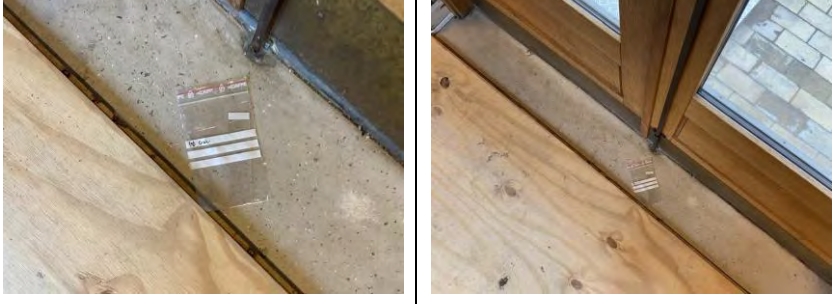
| Lab nr. | Beskrivelse | Indhold | Foto |
|---|---|---|--|
| 4 | Gulv | Ingen asbest | |

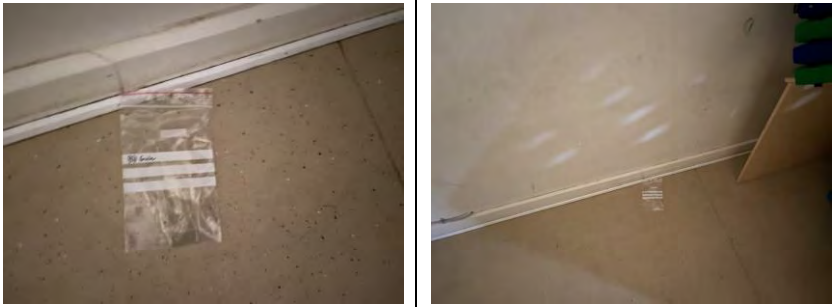
| Lab nr. | Beskrivelse | Indhold | Foto |
|---|---|---|---|
| 6 | Gulv | Ingen asbest | |

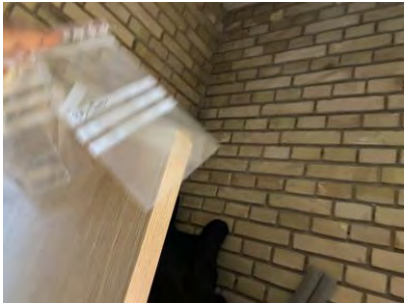
| Lab nr. | Beskrivelse | Indhold | Foto |
|---|---|---|---|
| 7 | Inventar | Ingen asbest | |

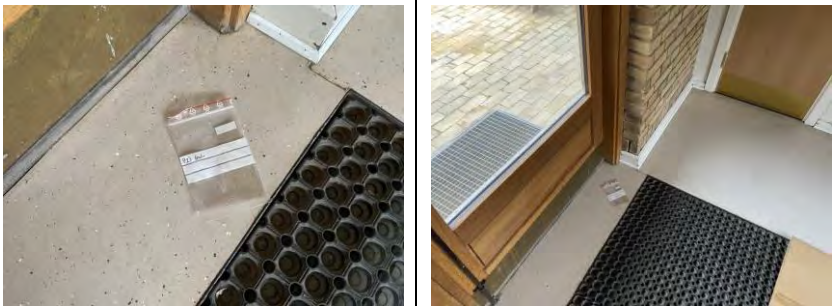
| Lab nr. | Beskrivelse | Indhold | Foto |
|---|---|---|--|
| 1 | Gulv | Ingen asbest | |

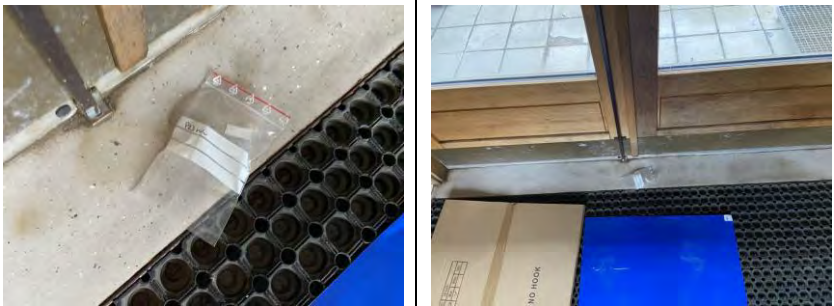
| Lab nr. | Beskrivelse | Indhold | Foto |
|---|---|---|--|
| 2 | Gulv | Ingen asbest | |

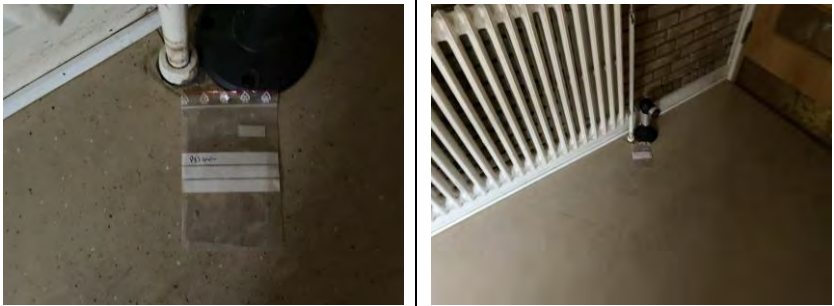
| Lab nr. | Beskrivelse | Indhold | Foto |
|---|---|---|--|
| 3 | Gulv | Ingen asbest | |

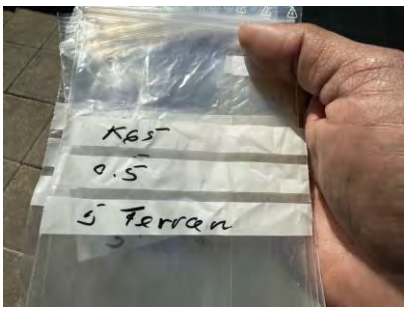
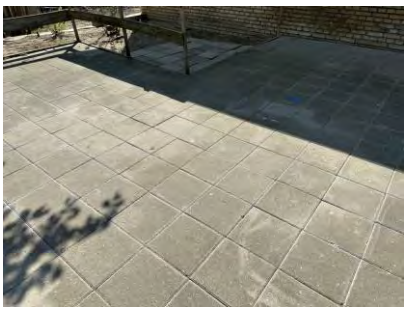
| 5 | Terræn | Ingen asbest | | |

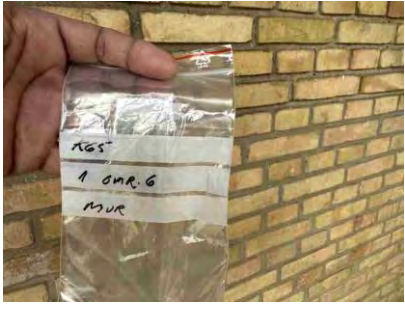
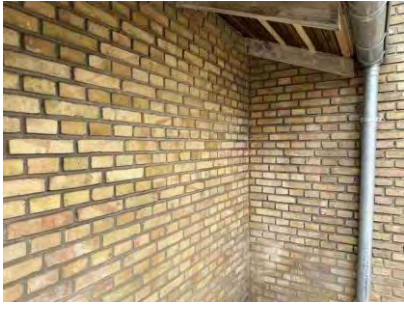
| Lab nr. | Beskrivelse | Indhold | Foto | |
|---|---|---|---|--|
| 1 | Område 6, murværk | Ingen asbest | | |

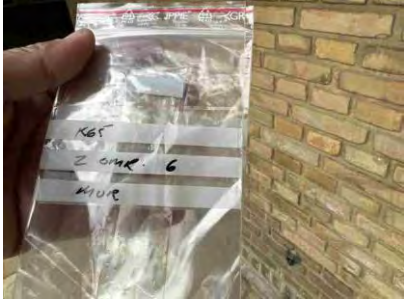
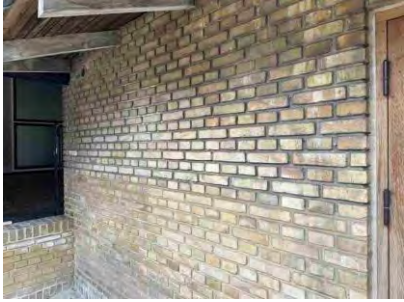
| Lab nr. | Beskrivelse | Indhold | Foto | |
|---|---|---|---|--|
| 2 | Område 6, murværk | Ingen asbest | | |

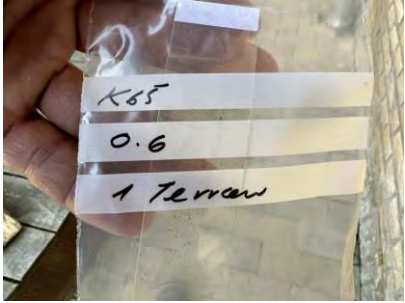
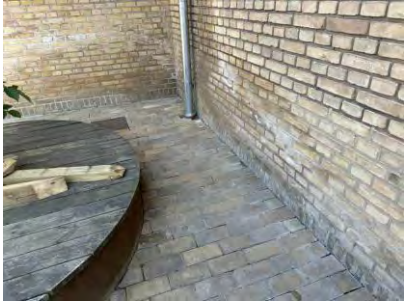
| Lab nr. | Beskrivelse | Indhold | Foto | |
|---|---|---|---|--|
| 1 | Terræn | Ingen asbest | | |

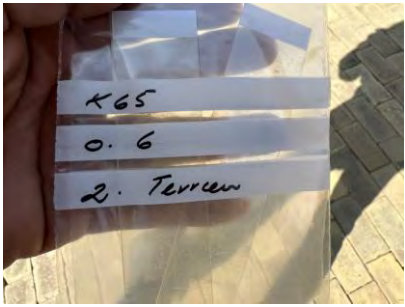
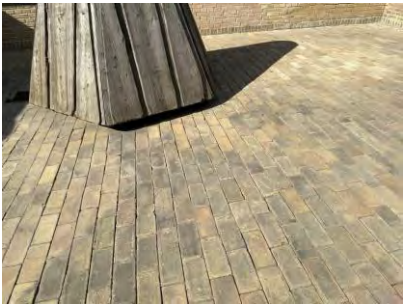
| Lab nr. | Beskrivelse | Indhold | Foto |
|---|---|---|--|
| 2 | Terræn | Ingen asbest | |

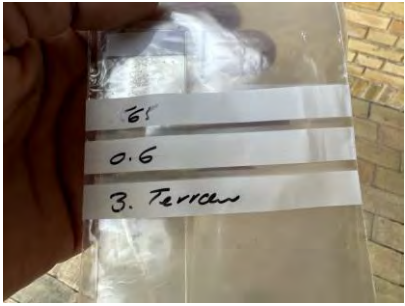
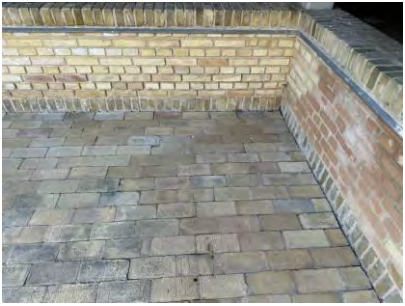
| Lab nr. | Beskrivelse | Indhold | Foto |
|---|---|---|--|
| 3 | Terræn | Ingen asbest | |

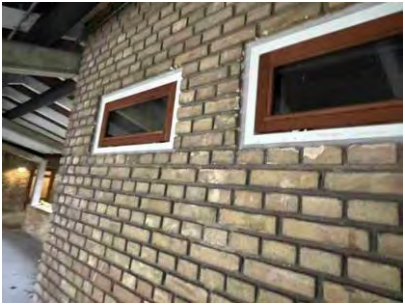
| Lab nr. | Beskrivelse | Indhold | Foto |
|---|---|---|--|
| 2 | Område 7, murværk | Ingen asbest | |

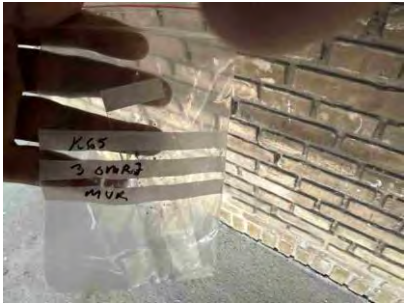
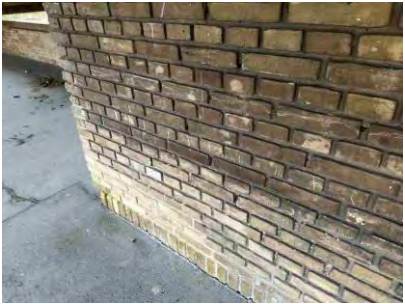
| Lab nr. | Beskrivelse | Indhold | Foto |
|---|---|---|--|
| 3 | Område 7, murværk | Ingen asbest | |

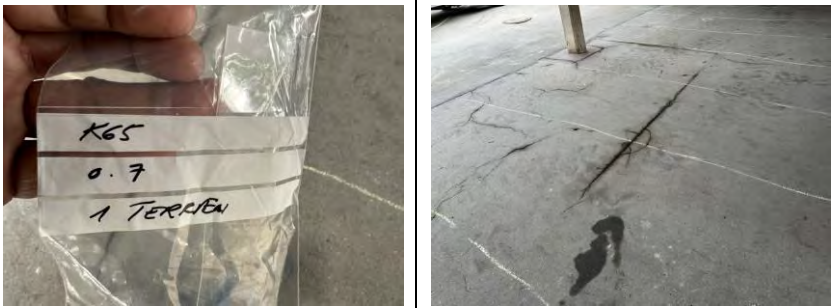
| Lab nr. | Beskrivelse | Indhold | Foto |
|---|---|---|--|
| 1 | Område 7, terræn | Ingen asbest | |

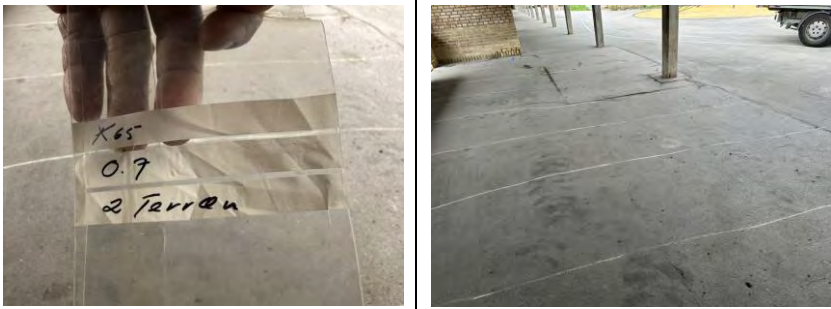
| Lab nr. | Beskrivelse | Indhold | Foto |
|---|---|---|--|
| 2 | Område 7, terræn | Ingen asbest | |

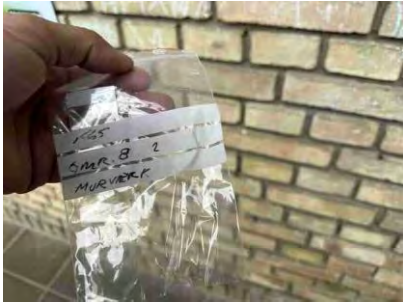
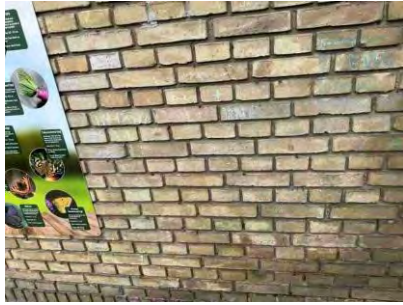
| Lab nr. | Beskrivelse | Indhold | Foto |
|---|---|---|--|
| 2 | Område 8, murværk | Ingen asbest | |

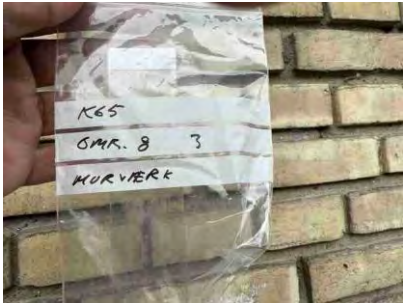
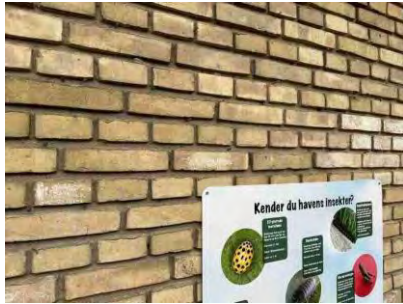
| Lab nr. | Beskrivelse | Indhold | Foto |
|---|---|---|--|
| 3 | Område 8, murværk | Ingen asbest | |

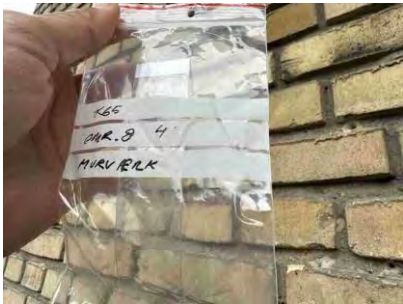
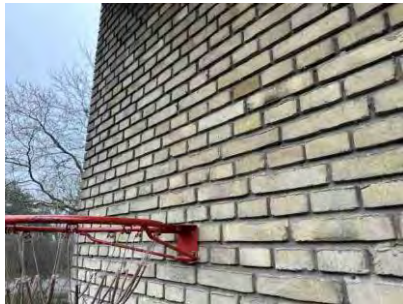
| Lab nr. | Beskrivelse | Indhold | Foto |
|---|---|---|--|
| 4 | Område 8, murværk | Ingen asbest | |

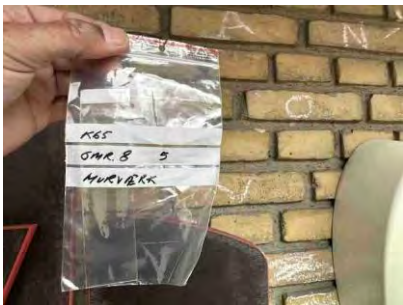
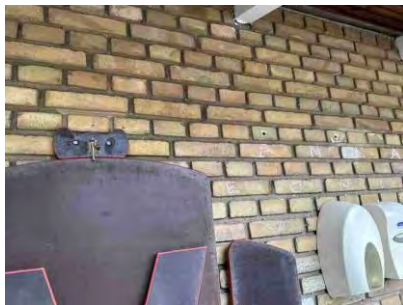
| Lab nr. | Beskrivelse | Indhold | Foto |
|---|---|---|--|
| 5 | Område 8, murværk | Ingen asbest | |

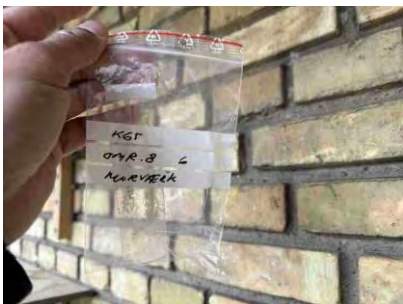
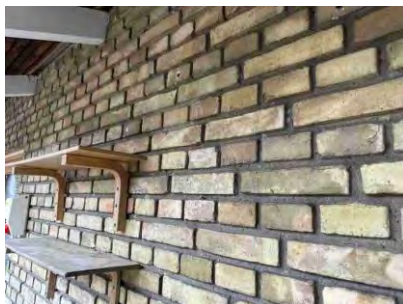
| Lab nr. | Beskrivelse | Indhold | Foto |
|---|---|---|--|
| 6 | Område 8, murværk | Ingen asbest | |

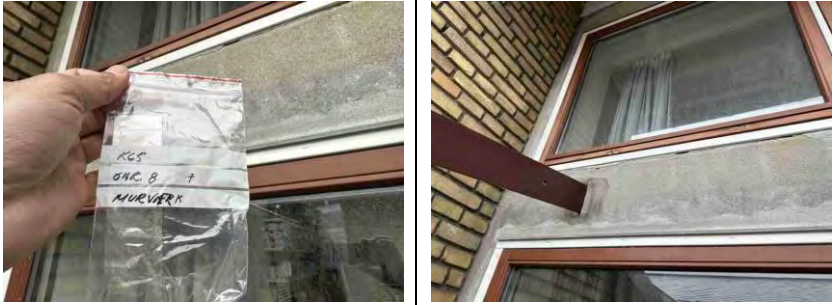
| Lab nr. | Beskrivelse | Indhold | Foto |
|---|---|---|--|
| 7 | Område 8, murværk | Ingen asbest | |
