RAPPORT

| Sagsnavn/ref. | Kobbelvænget 65 | | |
| Vor Journal nr.: | D07240-001, rev. 1 | | |

Dansk MiljøAnalyse er, af bygherre, blevet bedt om at foretage slutkontrol efter asbestrensning.

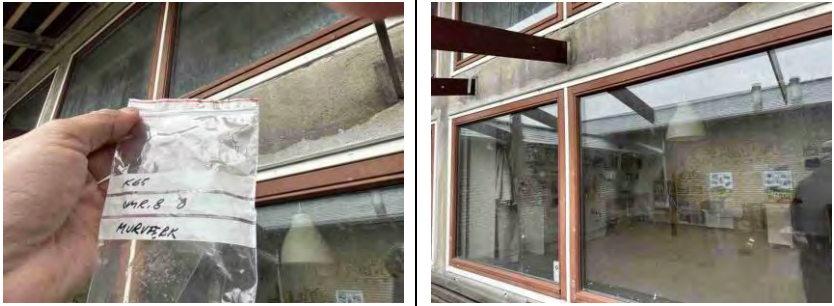
| Lab nr. | Beskrivelse | Indhold | Foto |
|---|---|---|--|
| 8 | Område 8, murværk | Ingen asbest | |

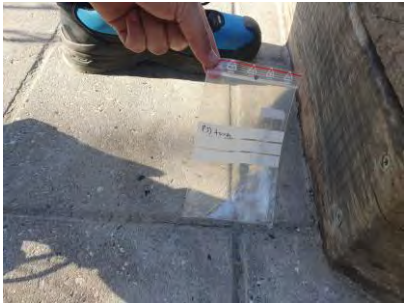
| Lab nr. | Beskrivelse | Indhold | Foto | |
|---|---|---|---|--|
| 5 | Terræn | Ingen asbest | | |

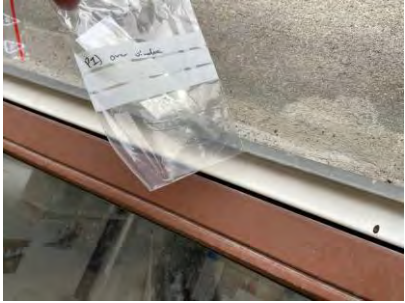
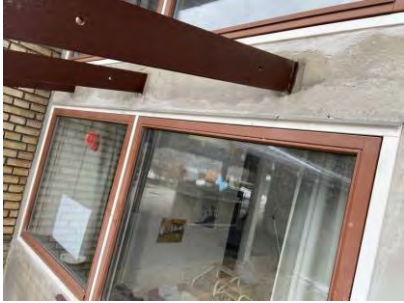
| Lab nr. | Beskrivelse | Indhold | Foto | |
|---|---|---|---|--|
| 1 | Over vindue | Ingen asbest | | |

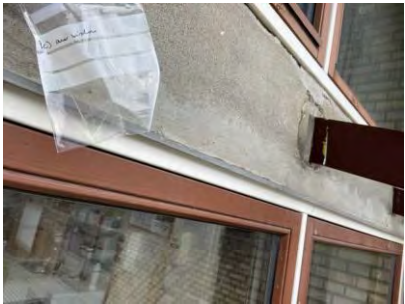
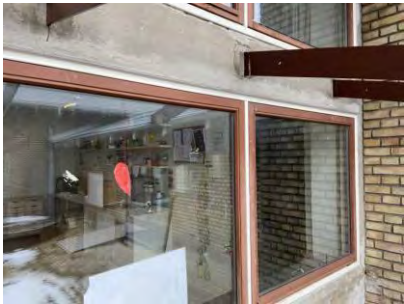
| Lab nr. | Beskrivelse | Indhold | Foto | |
|---|---|---|---|--|
| 2 | Over vindue | Ingen asbest | | |

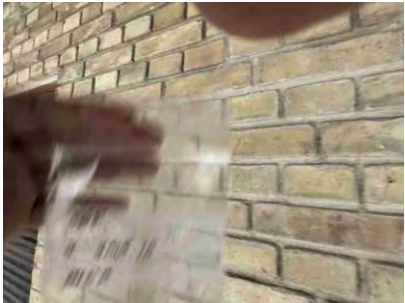
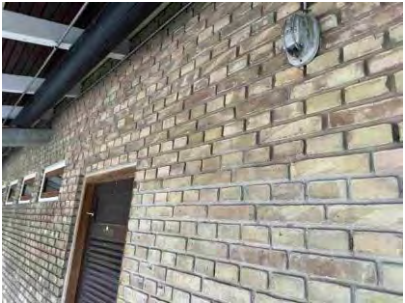
| Lab nr. | Beskrivelse | Indhold | Foto |
|---|---|---|--|
| 5 | Område 10, murværk | Ingen asbest | |

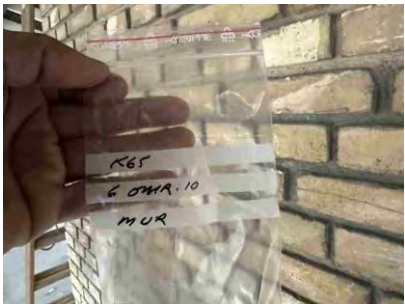
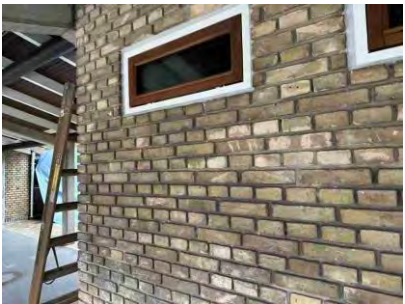
| Lab nr. | Beskrivelse | Indhold | Foto |
|---|---|---|--|
| 6 | Område 10, murværk | Ingen asbest | |

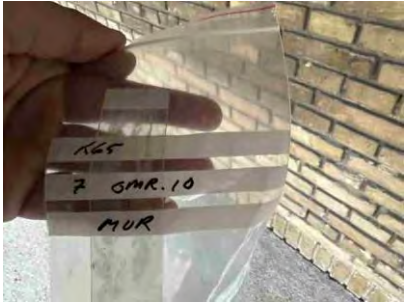
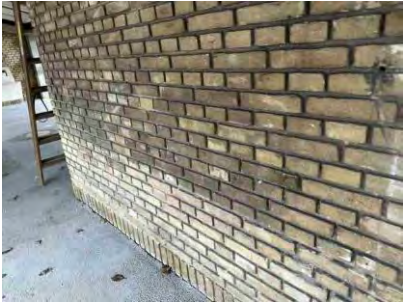
| Lab nr. | Beskrivelse | Indhold | Foto |
|---|---|---|--|
| 7 | Område 10, murværk | Ingen asbest | |

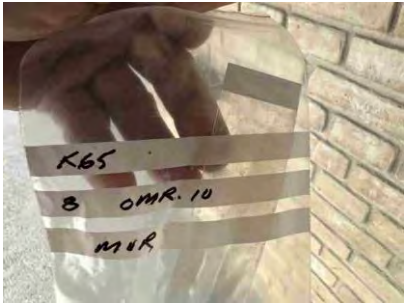
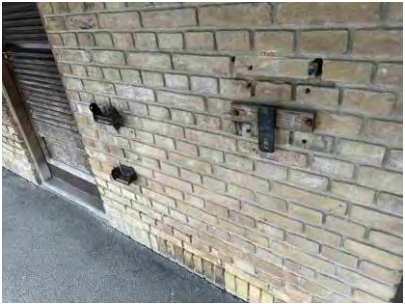
| Lab nr. | Beskrivelse | Indhold | Foto |
|---|---|---|--|
| 8 | Område 10, murværk | Ingen asbest | |

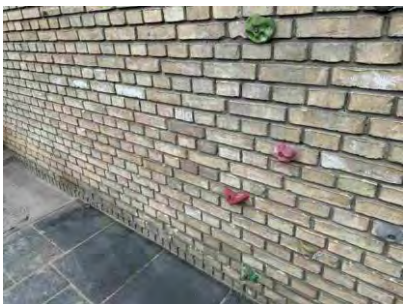
| Lab nr. | Beskrivelse | Indhold | Foto |
|---|---|---|--|
| 6 | Område 11, murværk | Ingen asbest | |

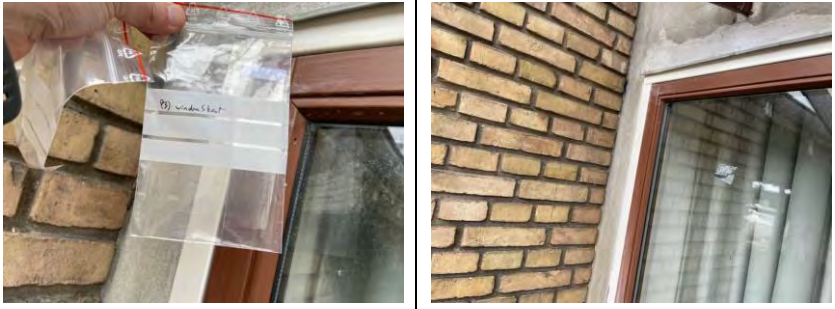
| Lab nr. | Beskrivelse | Indhold | Foto |
|---|---|---|--|
| 3 | Vindueskant | Ingen asbest | |

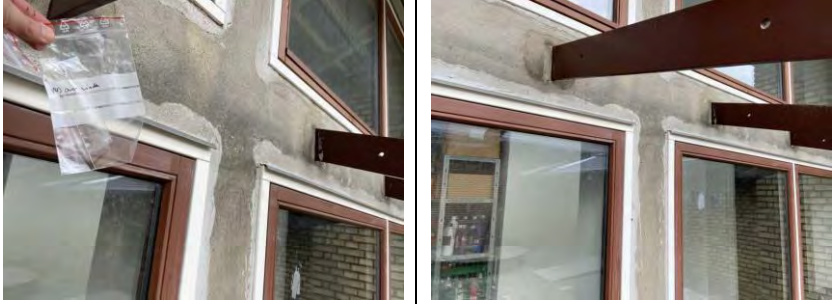
| Lab nr. | Beskrivelse | Indhold | Foto |
|---|---|---|--|
| 4 | Over vindue | Ingen asbest | |

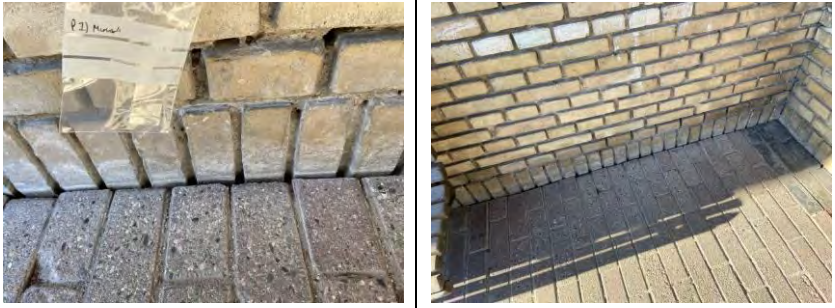
| Lab nr. | Beskrivelse | Indhold | Foto |
|---|---|---|--|
| 1 | Murværk | Ingen asbest | |

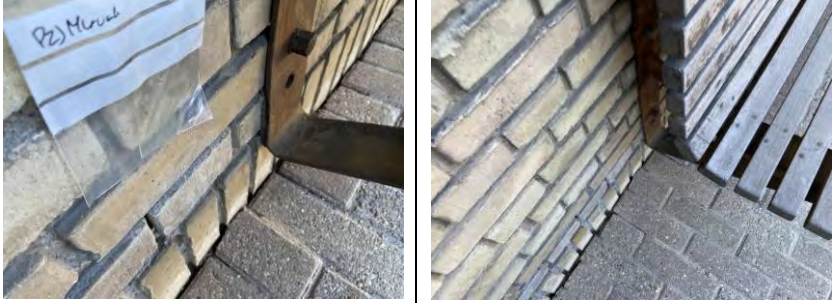
| Lab nr. | Beskrivelse | Indhold | Foto |
|---|---|---|--|
| 2 | Murværk | Ingen asbest | |

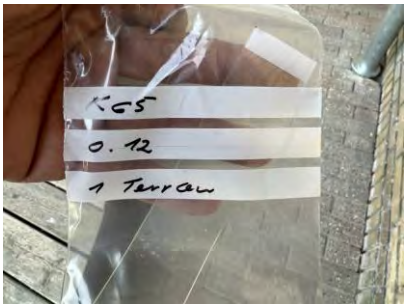
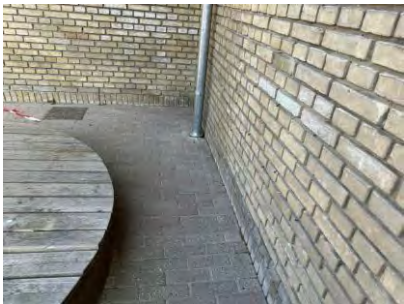
| Lab nr. | Beskrivelse | Indhold | Foto | |
|---|---|---|---|--|
| 1 | Terræn | Ingen asbest | | |

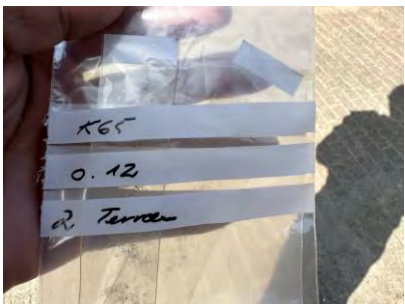
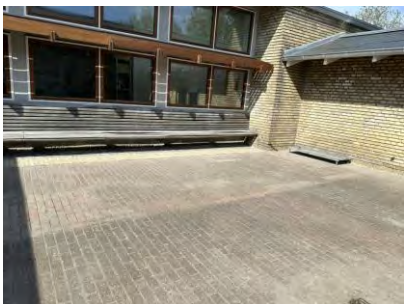
| Lab nr. | Beskrivelse | Indhold | Foto | |
|---|---|---|---|--|
| 2 | Terræn | Ingen asbest | | |

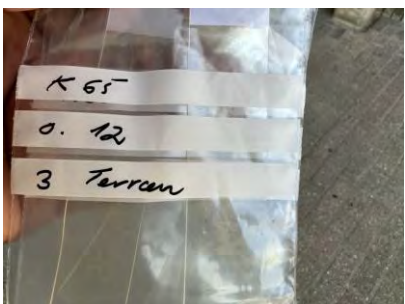
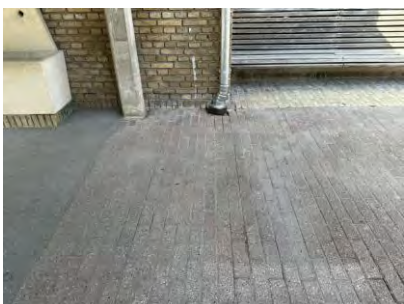
| Lab nr. | Beskrivelse | Indhold | Foto | |
|---|---|---|---|--|
| 3 | Terræn | Ingen asbest | | |

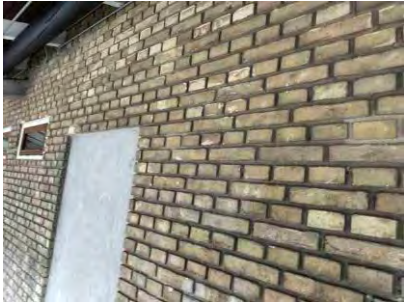
| Lab nr. | Beskrivelse | Indhold | Foto |
|---|---|---|--|
| 15 | Område 13, murværk | Ingen asbest | |

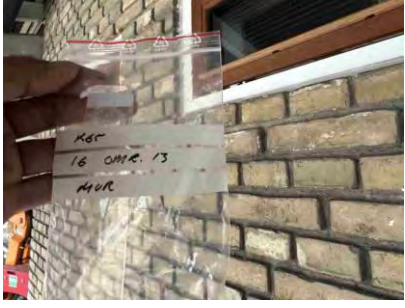
| Lab nr. | Beskrivelse | Indhold | Foto |
|---|---|---|--|
| 16 | Område 13, murværk | Ingen asbest | |

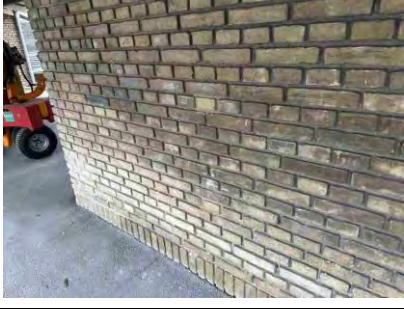
| Lab nr. | Beskrivelse | Indhold | Foto |
|---|---|---|--|
| 17 | Område 13, murværk | Ingen asbest | |

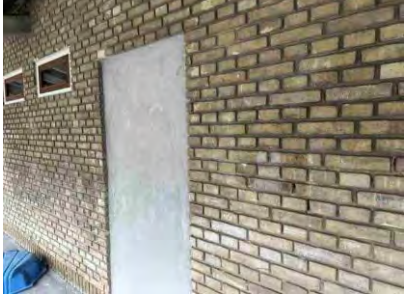
| Lab nr. | Beskrivelse | Indhold | Foto |
|---|---|---|--|
| 18 | Område 13, murværk | Ingen asbest | |

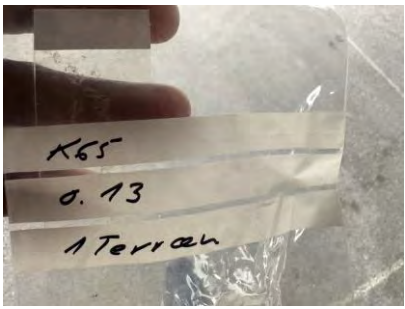
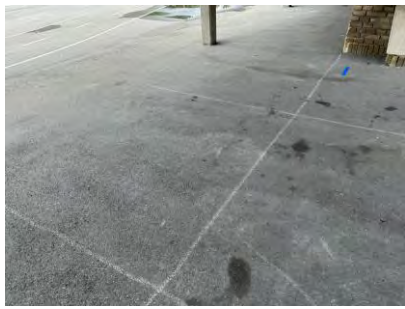
| Lab nr. | Beskrivelse | Indhold | Foto |
|---|---|---|--|
| 1 | Terræn | Ingen asbest | |

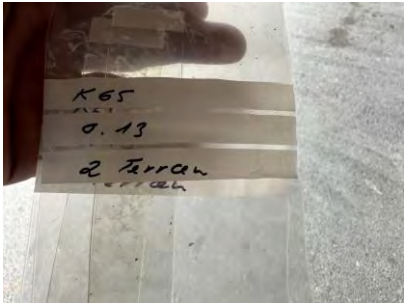
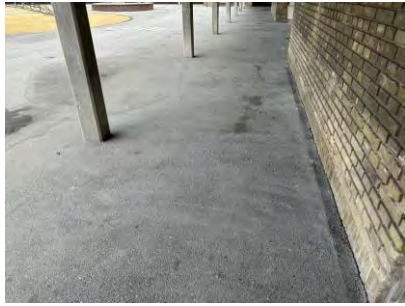
| Lab nr. | Beskrivelse | Indhold | Foto |
|---|---|---|--|
| 2 | Terræn | Ingen asbest | |

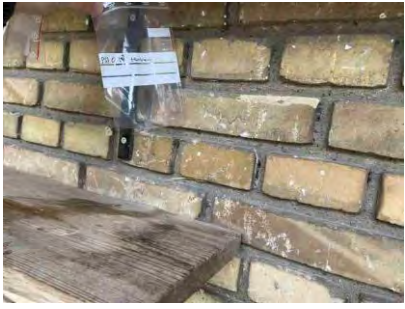
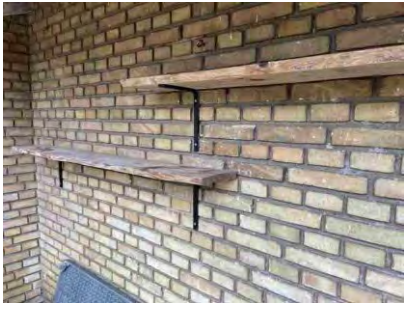
| Lab nr. | Beskrivelse | Indhold | Foto | |
|---|---|---|---|--|
| 5 | Område 14 Murværk | Ingen asbest | | |

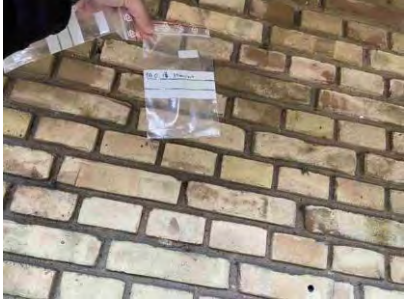
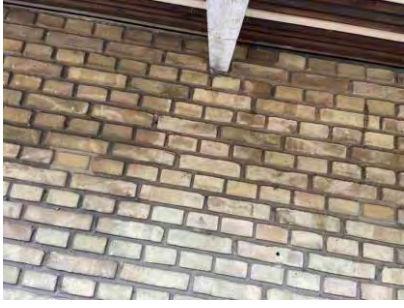
| Lab nr. | Beskrivelse | Indhold | Foto | |
|---|---|---|---|--|
| 6 | Område 14 Murværk | Ingen asbest | | |

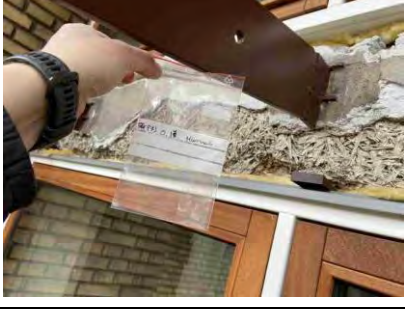
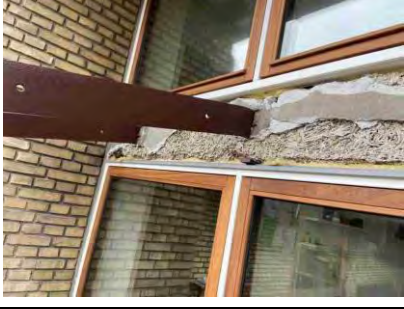
| Lab nr. | Beskrivelse | Indhold | Foto | |
|---|---|---|---|--|
| 7 | Område 14 Murværk | Ingen asbest | | |

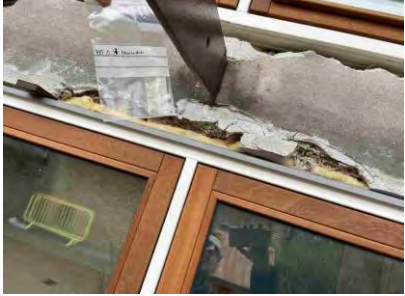
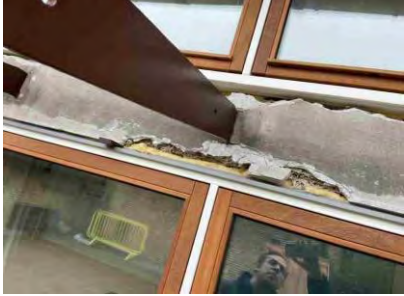
| Lab nr. | Beskrivelse | Indhold | Foto | |
|---|---|---|---|--|
| 8 | Område 14 Murværk | Ingen asbest | | |

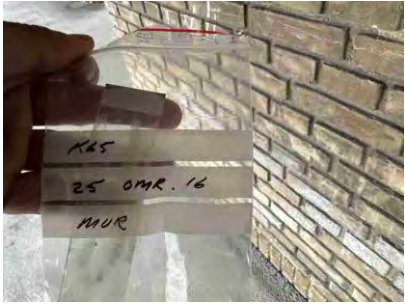
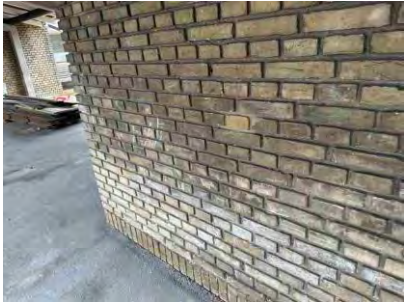
| Lab nr. | Beskrivelse | Indhold | Foto |
|---|---|---|--|
| 25 | Område 16, murværk | Ingen asbest | |

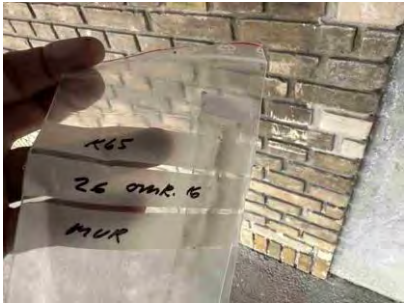
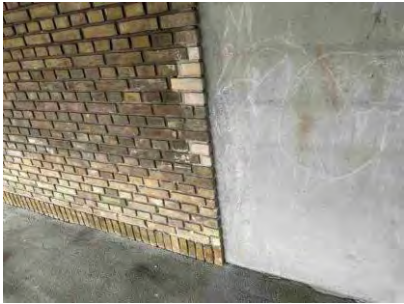
| Lab nr. | Beskrivelse | Indhold | Foto |
|---|---|---|--|
| 26 | Område 16, murværk | Ingen asbest | |

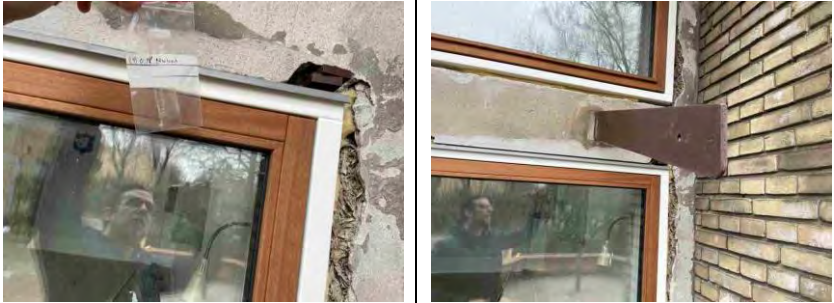
| Lab nr. | Beskrivelse | Indhold | Foto |
|---|---|---|--|
| 9 | Område 17 Murværk | Ingen asbest | |

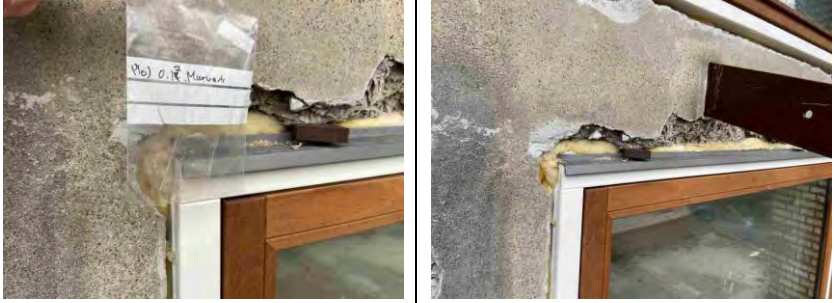
| Lab nr. | Beskrivelse | Indhold | Foto |
|---|---|---|--|
| 10 | Område 17 Murværk | Ingen asbest | |

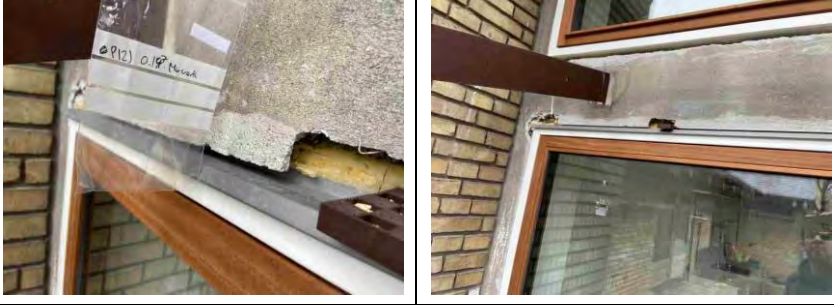
| Lab nr. | Beskrivelse | Indhold | Foto |
|---|---|---|--|
| 12 | Område 17 Murværk | Ingen asbest | |

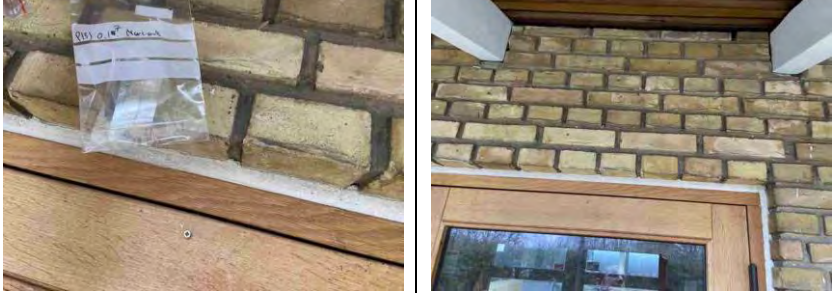
| Lab nr. | Beskrivelse | Indhold | Foto |
|---|---|---|--|
| 13 | Område 17 Murværk | Ingen asbest | |

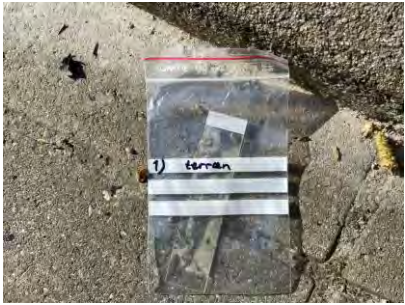
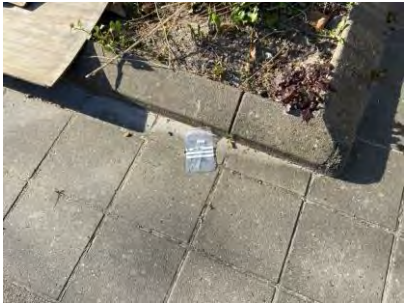
| Lab nr. | Beskrivelse | Indhold | Foto |
|---|---|---|--|
| 1 | Terræn | Ingen asbest | |

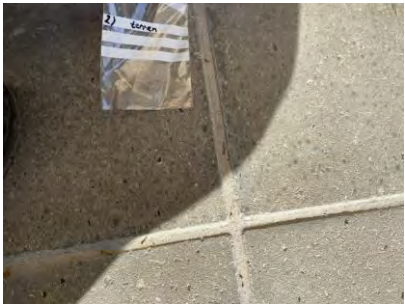
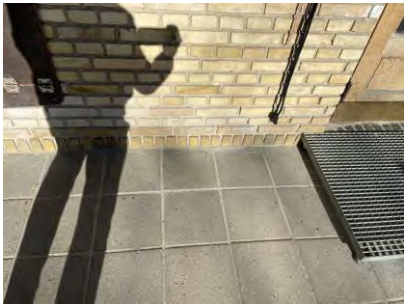
| Lab nr. | Beskrivelse | Indhold | Foto |
|---|---|---|--|
| 2 | Terræn | Ingen asbest | |

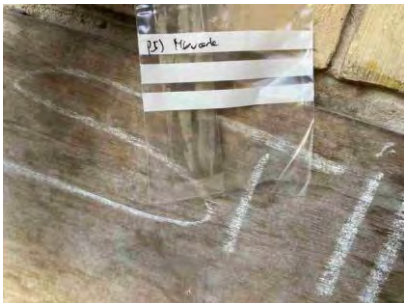
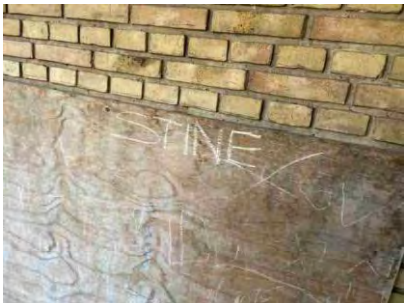
| Lab nr. | Beskrivelse | Indhold | Foto |
|---|---|---|--|
| 5 | Område 18, Murværk | Ingen asbest | |

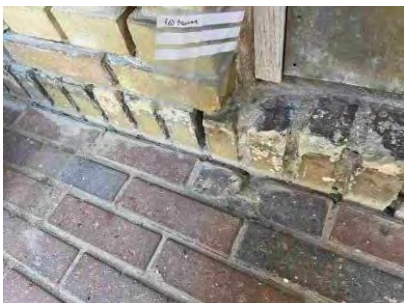
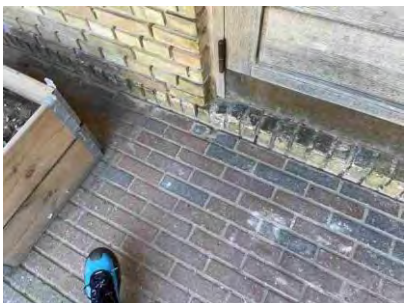
| Lab nr. | Beskrivelse | Indhold | Foto |
|---|---|---|--|
| 6 | Område 18, Murværk | Ingen asbest | |

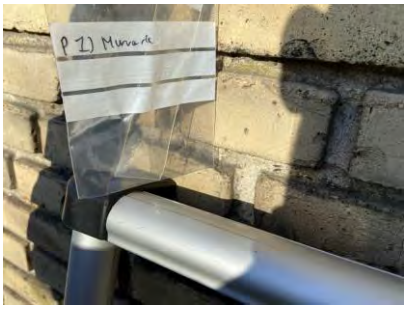
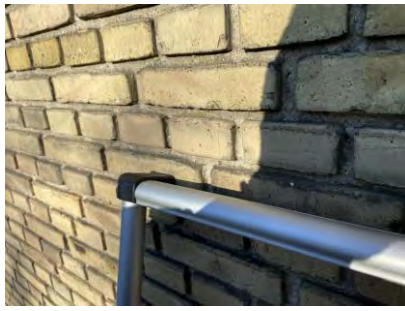
| Lab nr. | Beskrivelse | Indhold | Foto |
|---|---|---|--|
| 1 | Murværk | Ingen asbest | |

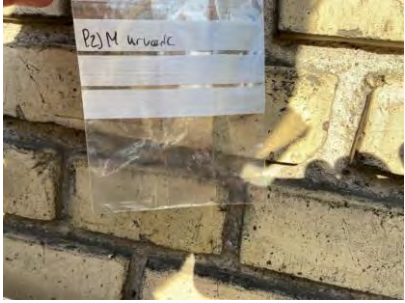
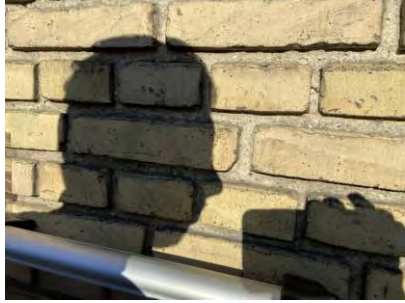
| Lab nr. | Beskrivelse | Indhold | Foto |
|---|---|---|--|
| 2 | Murværk | Ingen asbest | |

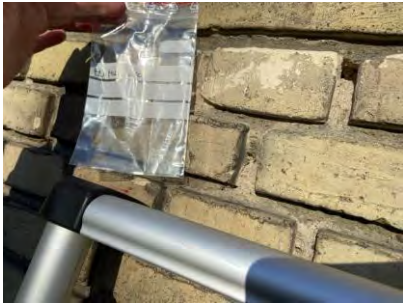
| Lab nr. | Beskrivelse | Indhold | Foto |
|---|---|---|--|
| 1 | Murværk | Ingen asbest | |

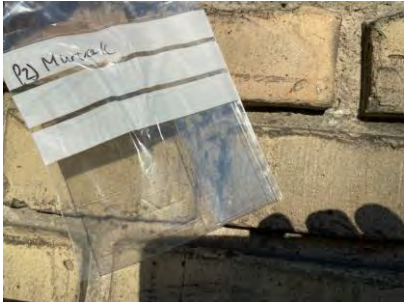
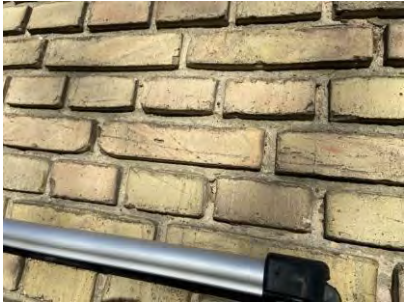
| Lab nr. | Beskrivelse | Indhold | Foto |
|---|---|---|--|
| 2 | Murværk | Ingen asbest | |

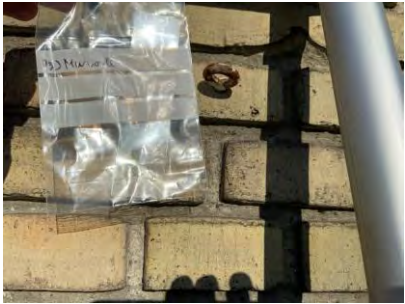
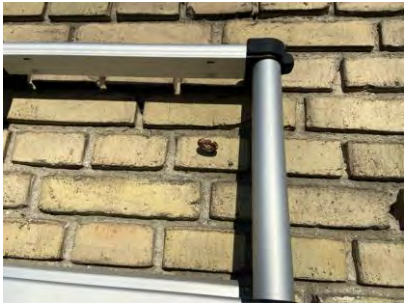
| Lab nr. | Beskrivelse | Indhold | Foto |
|---|---|---|--|
| 3 | Murværk | Ingen asbest | |

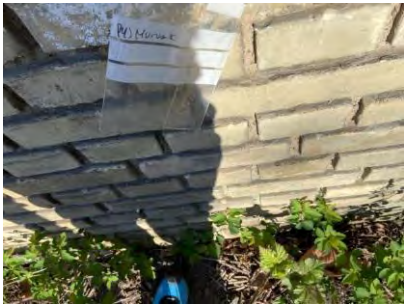
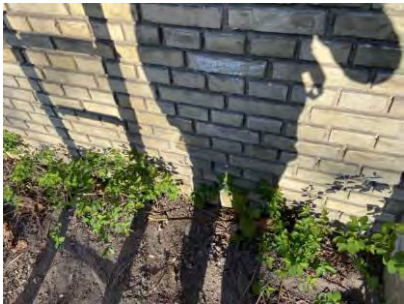
| Lab nr. | Beskrivelse | Indhold | Foto |
|---|---|---|--|
| 4 | Murværk | Ingen asbest | |

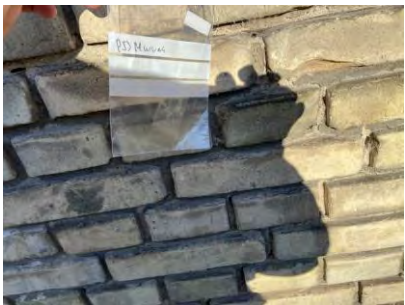
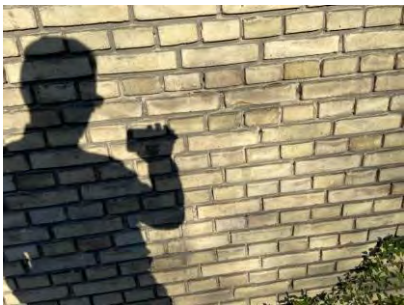
| Lab nr. | Beskrivelse | Indhold | Foto |
|---|---|---|--|
| 5 | Murværk | Ingen asbest | |

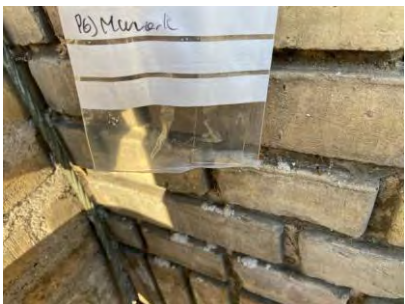
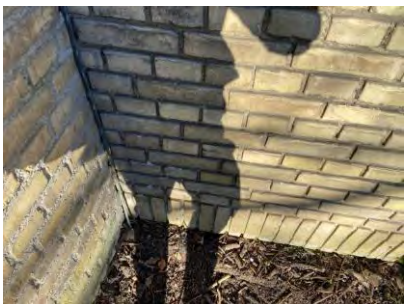
| Lab nr. | Beskrivelse | Indhold | Foto |
|---|---|---|--|
| 6 | Murværk | Ingen asbest | |

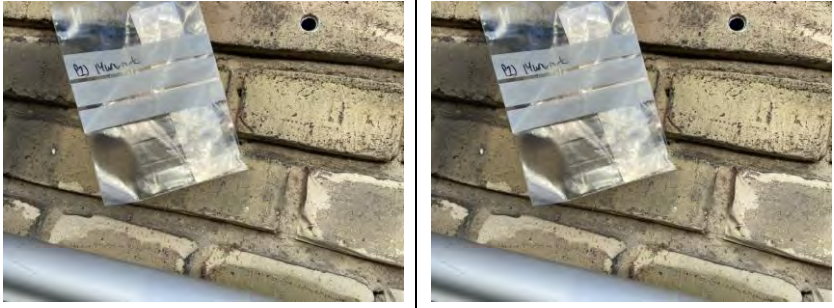
| Lab nr. | Beskrivelse | Indhold | Foto |
|---|---|---|--|
| 1 | Murværk | Ingen asbest | |

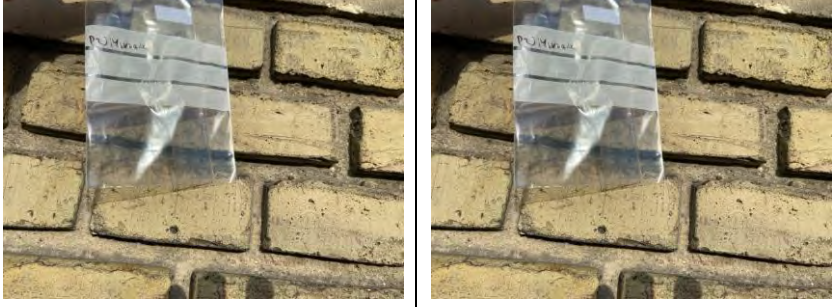
| Lab nr. | Beskrivelse | Indhold | Foto |
|---|---|---|--|
| 2 | Murværk | Ingen asbest | |

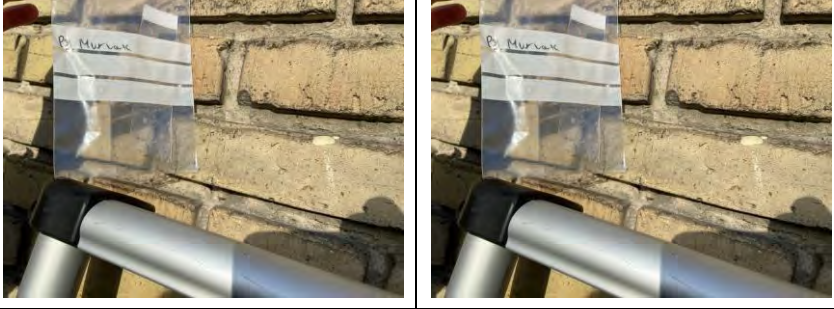
| Lab nr. | Beskrivelse | Indhold | Foto |
|---|---|---|--|
| 3 | Murværk | Ingen asbest | |

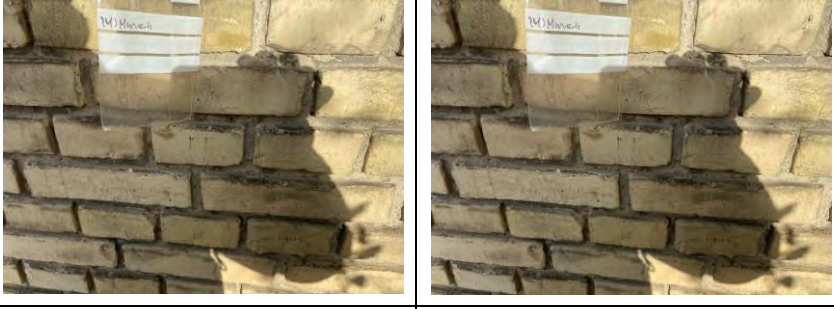
| Lab nr. | Beskrivelse | Indhold | Foto |
|---|---|---|--|
| 4 | Murværk | Ingen asbest | |

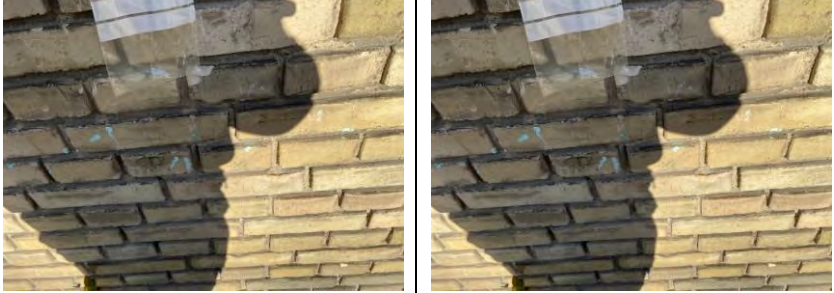
| Lab nr. | Beskrivelse | Indhold | Foto |
|---|---|---|--|
| 5 | Murværk | Ingen asbest | |

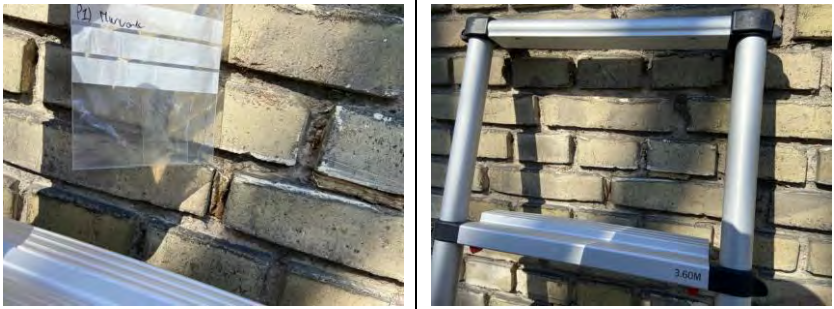
| Lab nr. | Beskrivelse | Indhold | Foto |
|---|---|---|---|
| 1 | Murværk | Ingen asbest | |

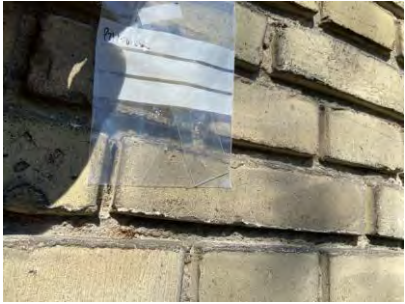
| Lab nr. | Beskrivelse | Indhold | Foto |
|---|---|---|---|
| 2 | Murværk | Ingen asbest | |

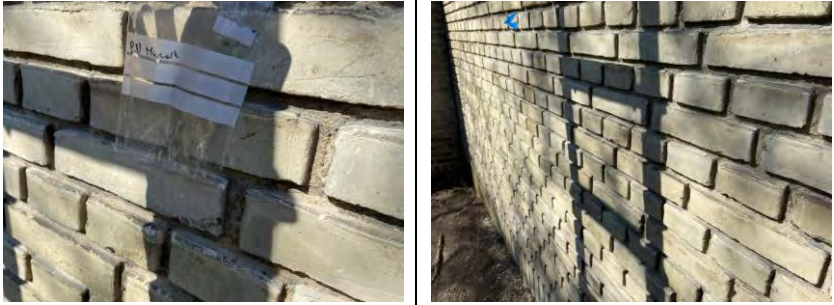
| Lab nr. | Beskrivelse | Indhold | Foto |
|---|---|---|--|
| 5 | Murværk | Ingen asbest | |

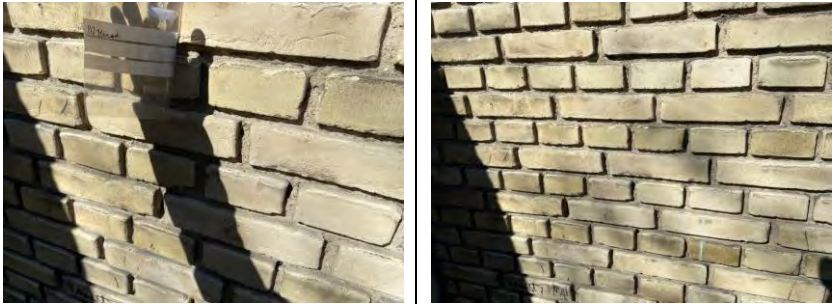
| Lab nr. | Beskrivelse | Indhold | Foto |
|---|---|---|--|
| 6 | Murværk | Ingen asbest | |

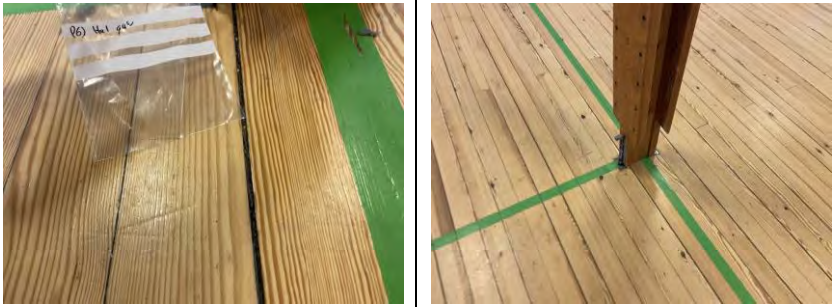
| Lab nr. | Beskrivelse | Indhold | Foto |
|---|---|---|--|
| 6 | Hal Gulv | Ingen asbest | |

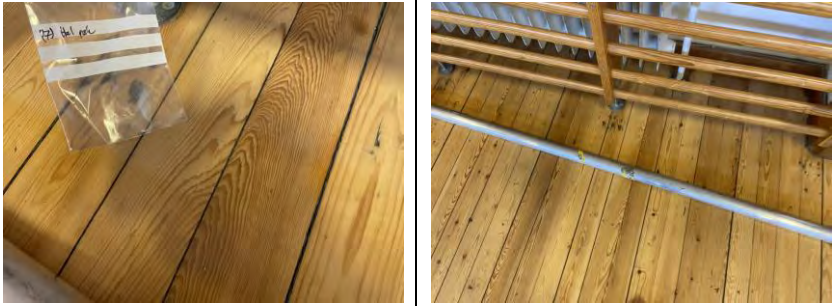
| Lab nr. | Beskrivelse | Indhold | Foto |
|---|---|---|--|
| 7 | Hal Gulv | Ingen asbest | |

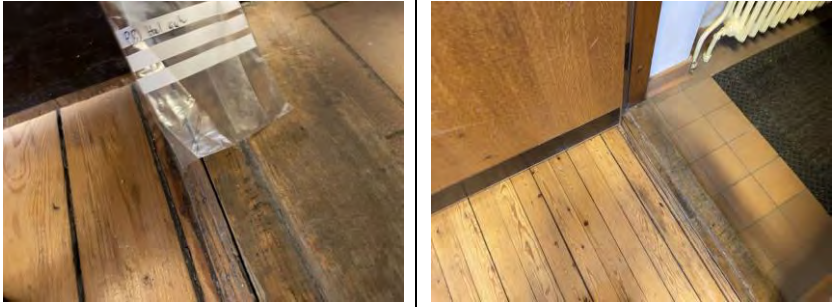
| Lab nr. | Beskrivelse | Indhold | Foto |
|---|---|---|--|
| 8 | Hal Gulv | Ingen asbest | |

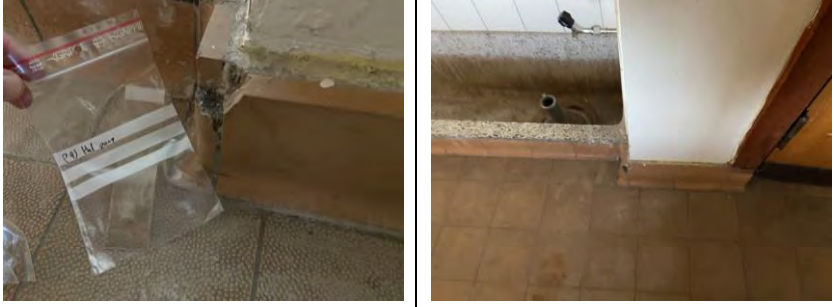
| Lab nr. | Beskrivelse | Indhold | Foto |
|---|---|---|--|
| 9 | Hal Gang | Ingen asbest | |

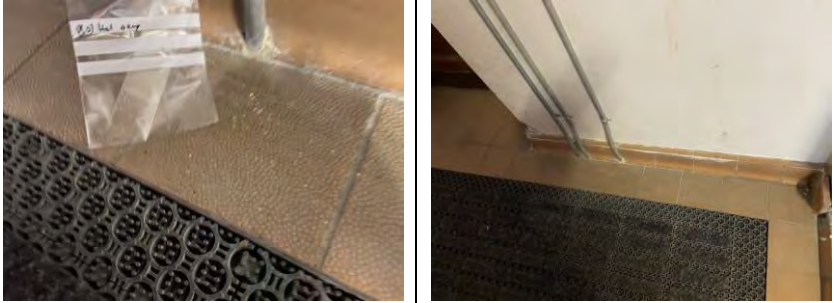
| Lab nr. | Beskrivelse | Indhold | Foto |
|---|---|---|--|
| 10 | Hal Gang | Ingen asbest | |

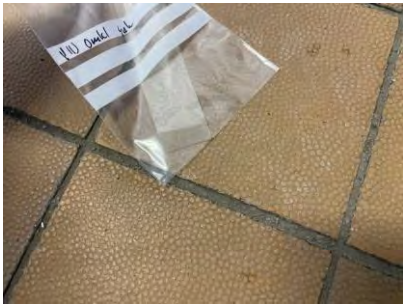
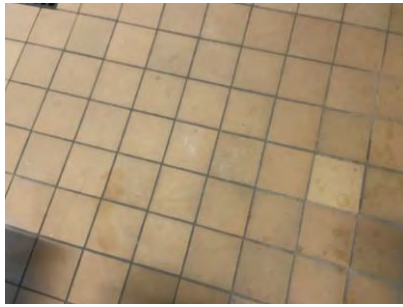
| Lab nr. | Beskrivelse | Indhold | Foto | |
|---|---|---|---|--|
| 11 | Hal Omklædning gulv | Ingen asbest | | |

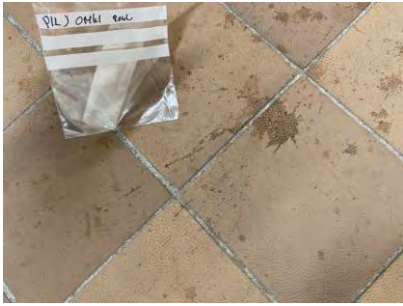
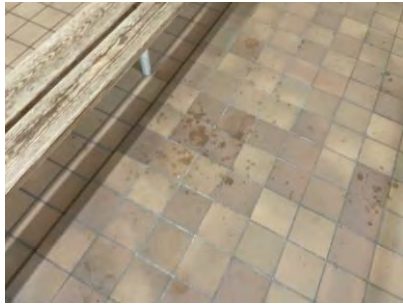
| Lab nr. | Beskrivelse | Indhold | Foto | |
|---|---|---|---|--|
| 12 | Hal Omklædning gulv | Ingen asbest | | |

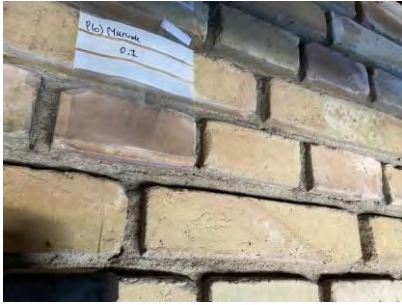
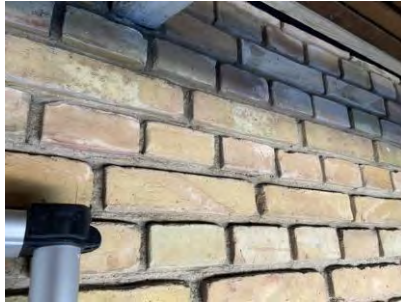
| Lab nr. | Beskrivelse | Indhold | Foto |
|---|---|---|--|
| 10 | Område 1, murværk | Ingen asbest | |

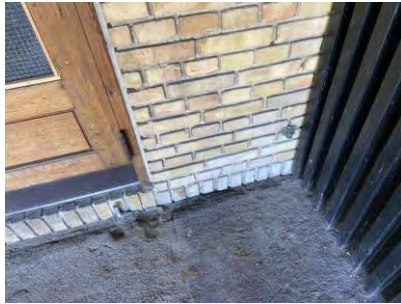
| Lab nr. | Beskrivelse | Indhold | Foto |
|---|---|---|--|
| 11 | Område 1, murværk | Ingen asbest | |

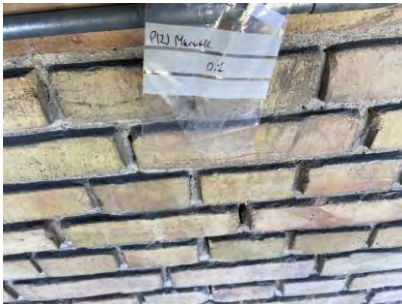
| Lab nr. | Beskrivelse | Indhold | Foto |
|---|---|---|--|
| 12 | Område 1, murværk | Ingen asbest | |

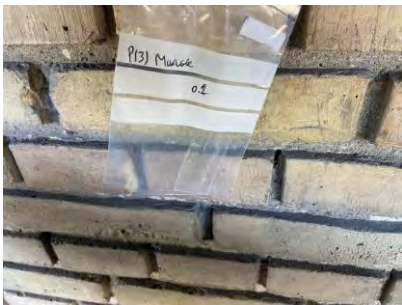
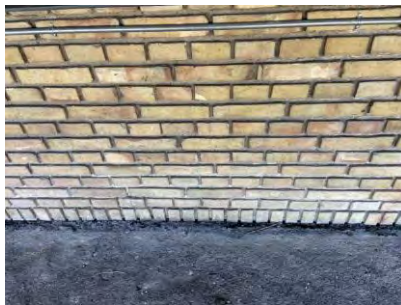
| Lab nr. | Beskrivelse | Indhold | Foto |
|---|---|---|--|
| 13 | Område 1, murværk | Ingen asbest | |

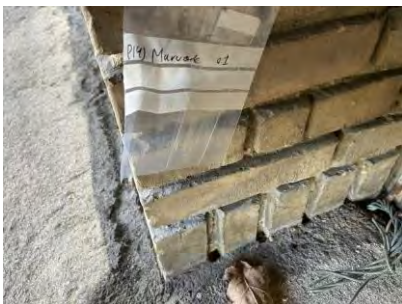
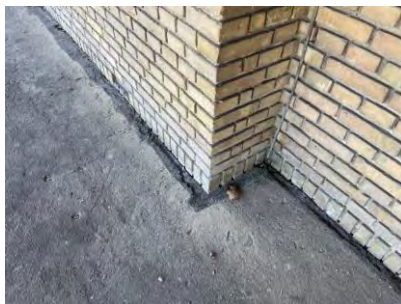
| Lab nr. | Beskrivelse | Indhold | Foto |
|---|---|---|--|
| 14 | Område 1, murværk | Ingen asbest | |

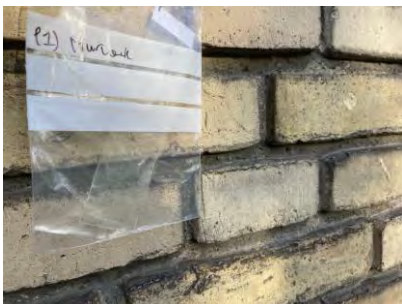
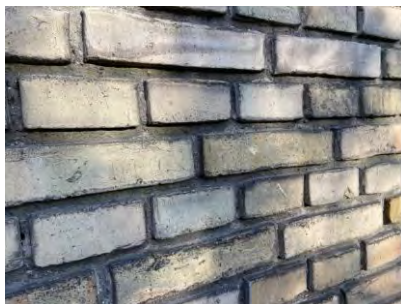
| Lab nr. | Beskrivelse | Indhold | Foto |
|---|---|---|--|
| 1 | Murværk | Ingen asbest | |

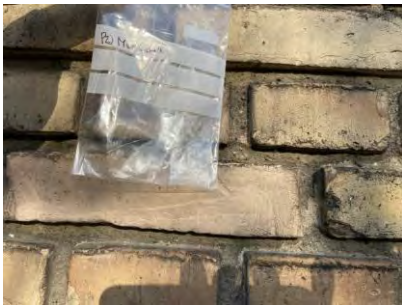
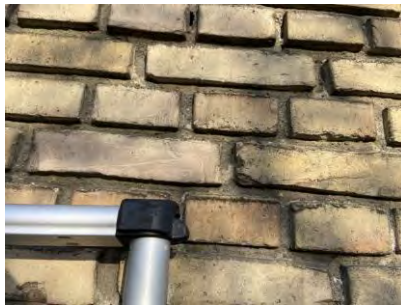
| Lab nr. | Beskrivelse | Indhold | Foto |
|---|---|---|--|
| 2 | Murværk | Ingen asbest | |

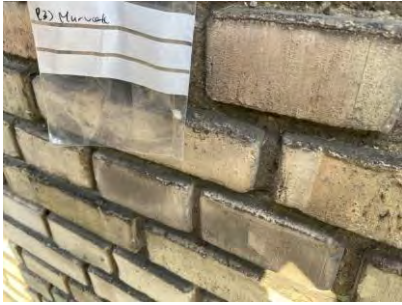
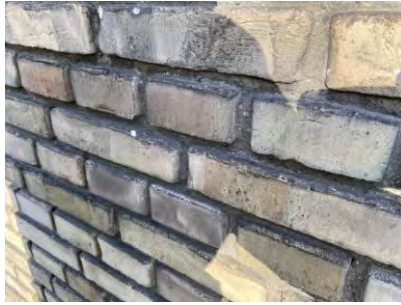
| Lab nr. | Beskrivelse | Indhold | Foto |
|---|---|---|--|
| 3 | Murværk | Ingen asbest | |

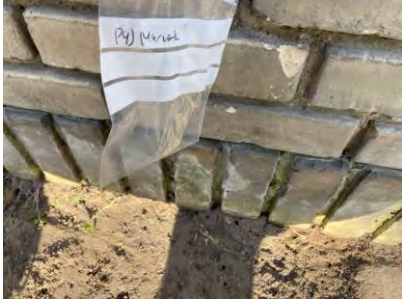
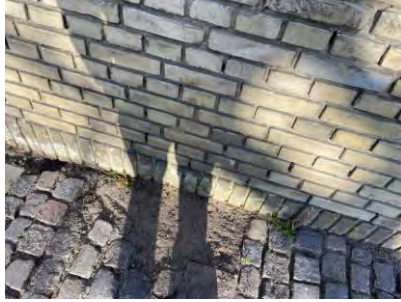
| Lab nr. | Beskrivelse | Indhold | Foto |
|---|---|---|--|
| 4 | Murværk | Ingen asbest | |

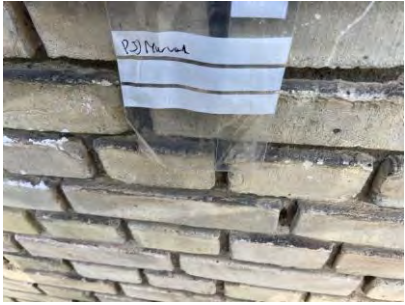
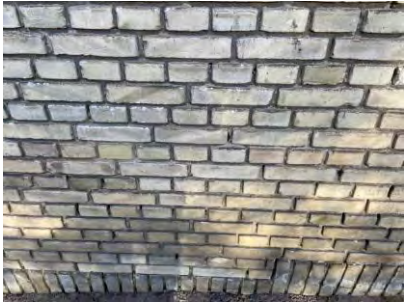
| Lab nr. | Beskrivelse | Indhold | Foto |
|---|---|---|--|
| 5 | Murværk | Ingen asbest | |

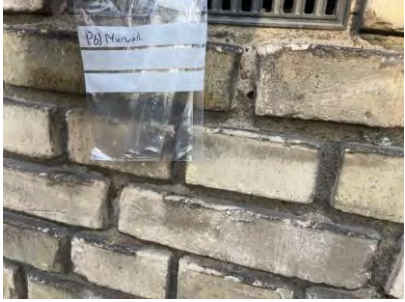
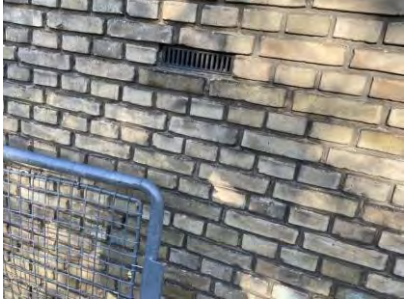
| Lab nr. | Beskrivelse | Indhold | Foto |
|---|---|---|--|
| 6 | Murværk | Ingen asbest | |

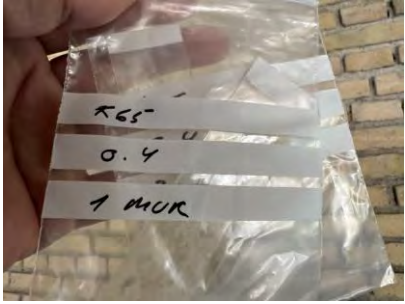
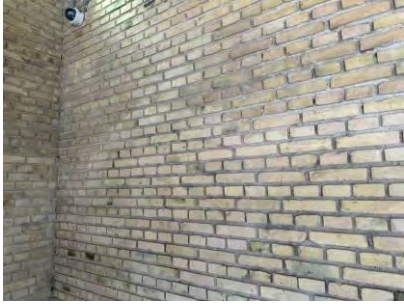
| Lab nr. | Beskrivelse | Indhold | Foto |
|---|---|---|--|
| 1 | Murværk | Ingen asbest | |

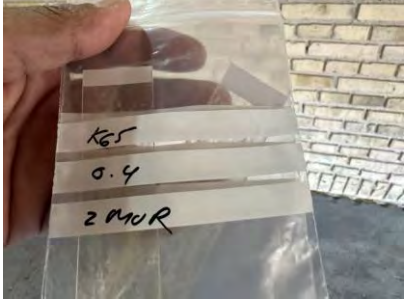
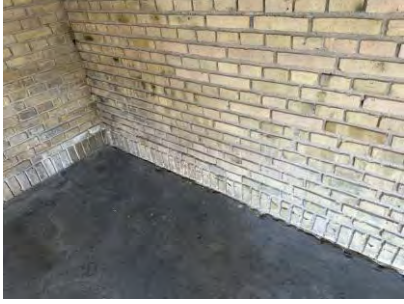
| Lab nr. | Beskrivelse | Indhold | Foto |
|---|---|---|--|
| 2 | Murværk | Ingen asbest | |

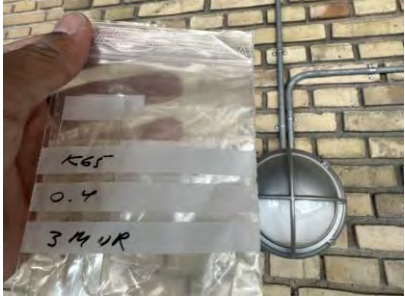
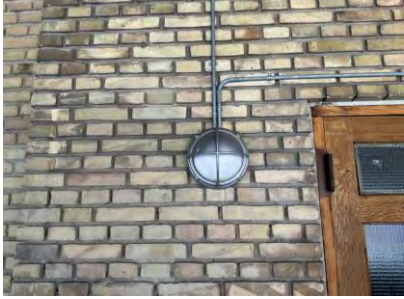
| Lab nr. | Beskrivelse | Indhold | Foto |
|---|---|---|--|
| 3 | Murværk | Ingen asbest | |

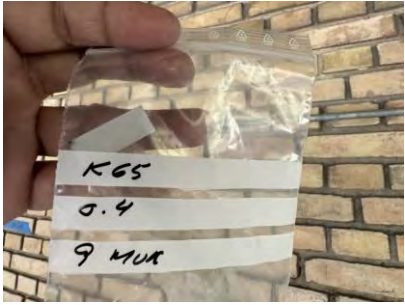
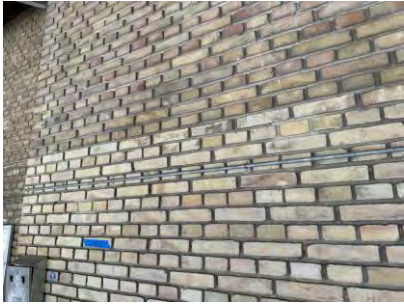
| Lab nr. | Beskrivelse | Indhold | Foto |
|---|---|---|--|
| 9 | Murværk | Ingen asbest | |

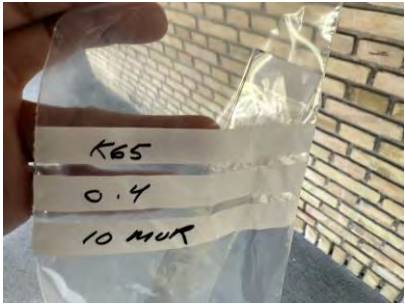
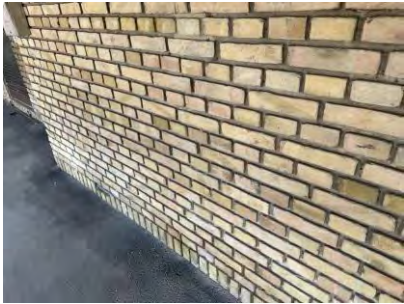
| Lab nr. | Beskrivelse | Indhold | Foto |
|---|---|---|--|
| 10 | Murværk | Ingen asbest | |

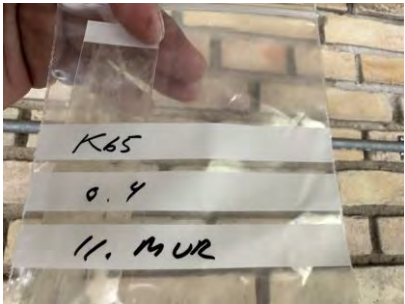
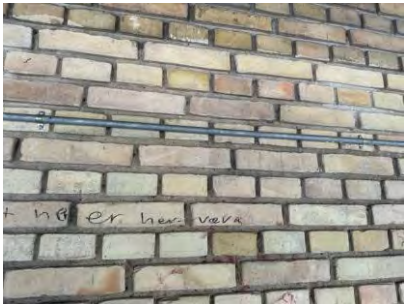
| Lab nr. | Beskrivelse | Indhold | Foto |
|---|---|---|--|
| 11 | Murværk | Ingen asbest | |

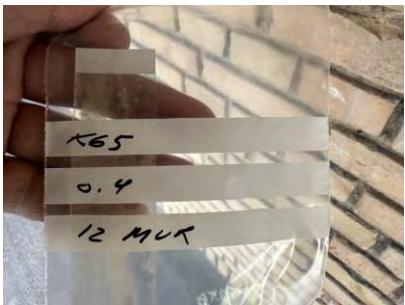
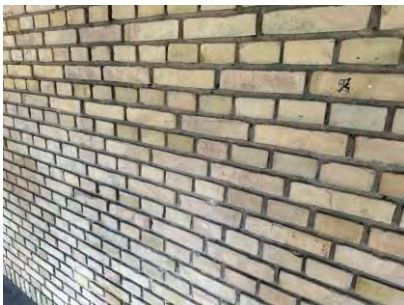
| Lab nr. | Beskrivelse | Indhold | Foto |
|---|---|---|--|
| 12 | Murværk | Ingen asbest | |

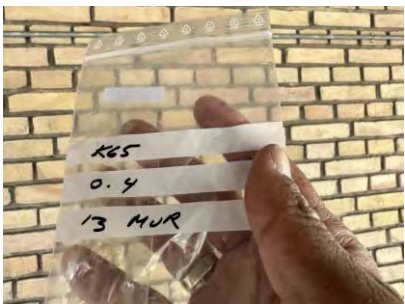
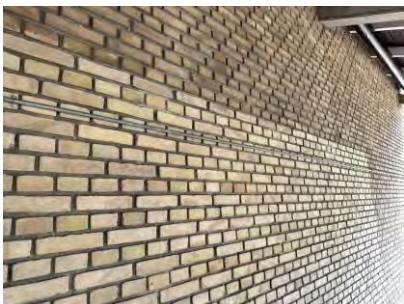
| Lab nr. | Beskrivelse | Indhold | Foto |
|---|---|---|--|
| 13 | Murværk | Ingen asbest | |

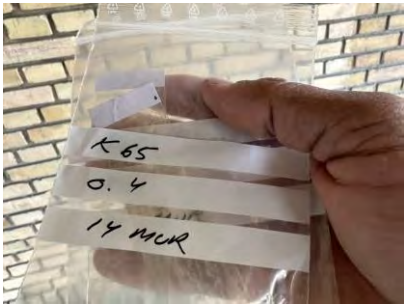
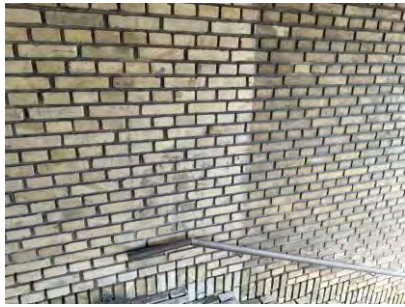
| Lab nr. | Beskrivelse | Indhold | Foto |
|---|---|---|--|
| 14 | Murværk | Ingen asbest | |

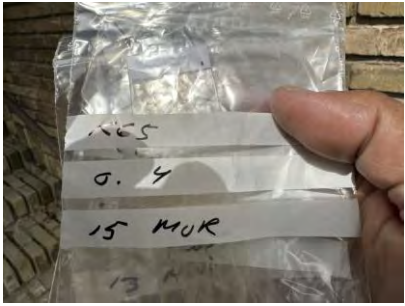
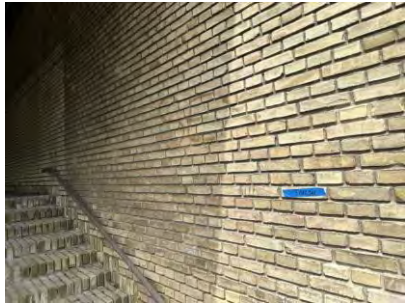
| Lab nr. | Beskrivelse | Indhold | Foto |
|---|---|---|--|
| 15 | Murværk | Ingen asbest | |

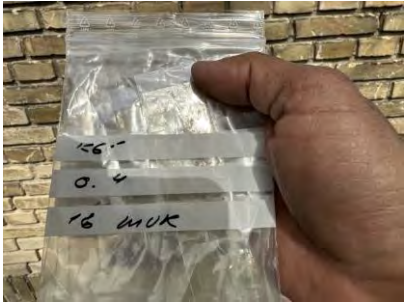
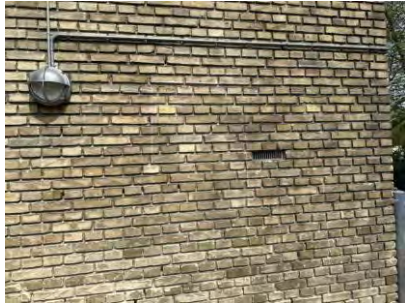
| Lab nr. | Beskrivelse | Indhold | Foto |
|---|---|---|--|
| 16 | Murværk | Ingen asbest | |

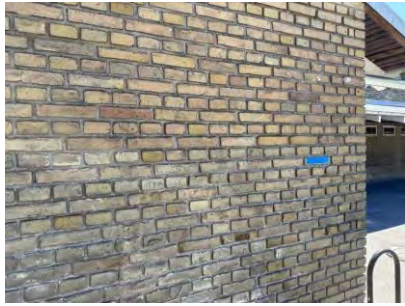
| Lab nr. | Beskrivelse | Indhold | Foto |
|---|---|---|--|
| 2 | Murværk | Ingen asbest | |

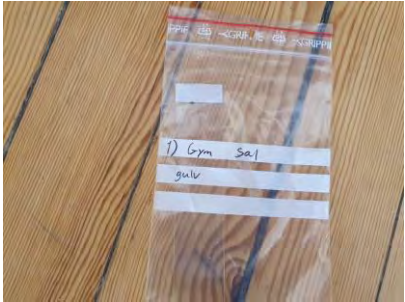
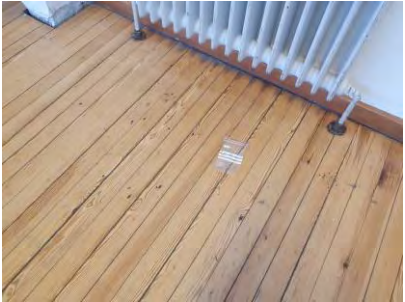
| Lab nr. | Beskrivelse | Indhold | Foto |
|---|---|---|--|
| 1 | Gym sal gulv | Ingen asbest | |

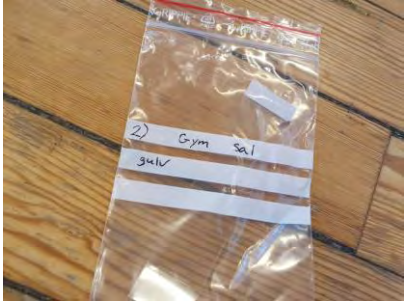
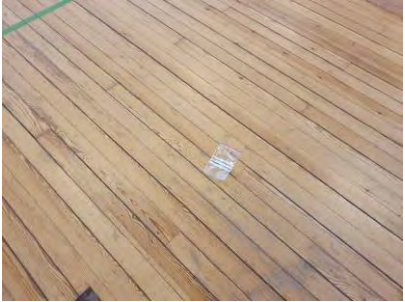
| Lab nr. | Beskrivelse | Indhold | Foto |
|---|---|---|--|
| 2 | Gym sal gulv | Ingen asbest | |

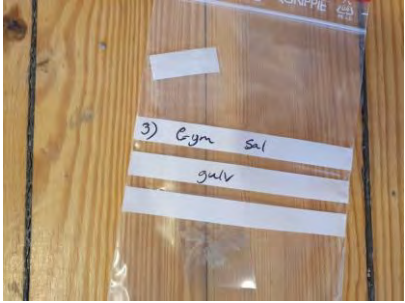
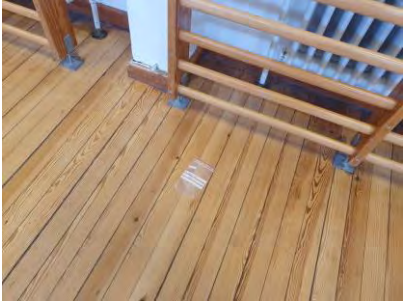
| Lab nr. | Beskrivelse | Indhold | Foto |
|---|---|---|--|
| 3 | Gym sal gulv | Ingen asbest | |

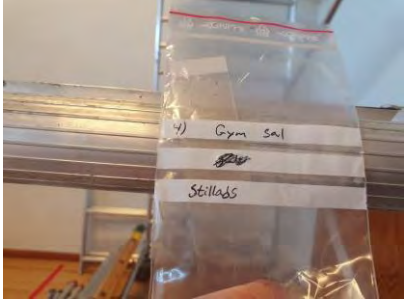
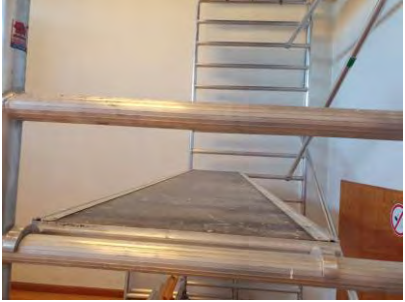
| Lab nr. | Beskrivelse | Indhold | Foto |
|---|---|---|--|
| 4 | Gym sal stillads | Ingen asbest | |

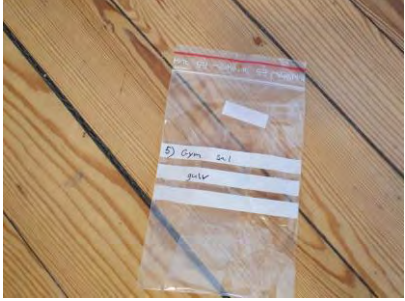
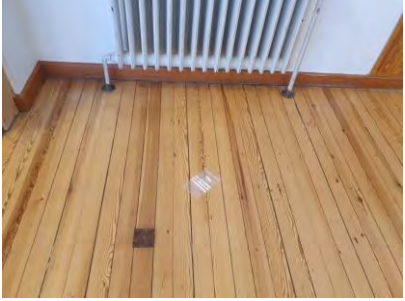
| Lab nr. | Beskrivelse | Indhold | Foto |
|---|---|---|--|
| 5 | Gym sal gulv | Ingen asbest | |
