RAPPORT

| Sagsnavn/ref. | Kobbelvænget 65 | | |
| Vor Journal nr.: | D07240-001, rev. 1 | | |

Dansk MiljøAnalyse er, af bygherre, blevet bedt om at foretage slutkontrol efter asbestrensning.

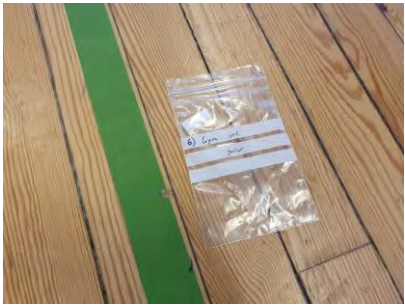
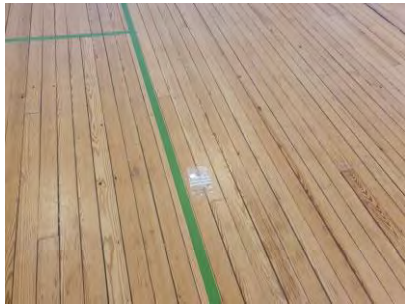
| Lab nr. | Beskrivelse | Indhold | Foto | |
|---|---|---|---|--|
| 6 | Gym sal gulv | Ingen asbest | | |

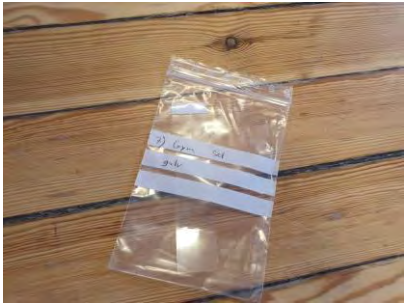
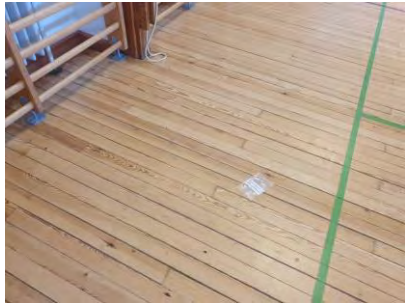
| Lab nr. | Beskrivelse | Indhold | Foto | |
|---|---|---|---|--|
| 7 | Gym sal gulv | Ingen asbest | | |

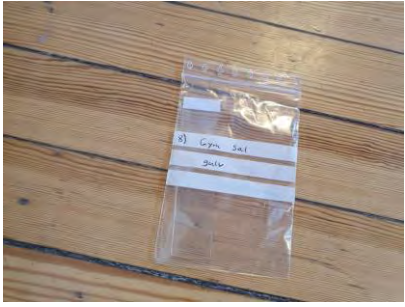
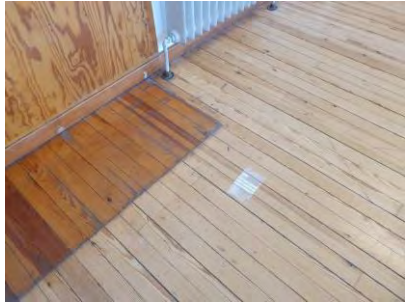
| Lab nr. | Beskrivelse | Indhold | Foto | |
|---|---|---|---|--|
| 8 | Gym sal gulv | Ingen asbest | | |

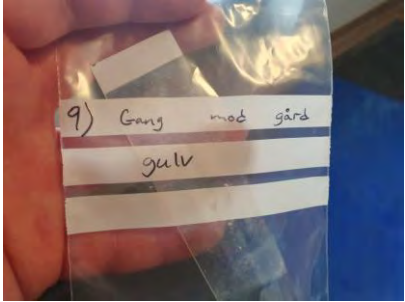
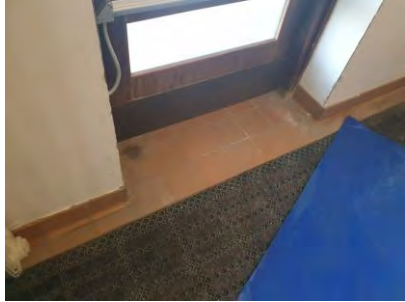
| Lab nr. | Beskrivelse | Indhold | Foto | |
|---|---|---|---|--|
| 9 | Gang mod gård gulv | Ingen asbest | | |

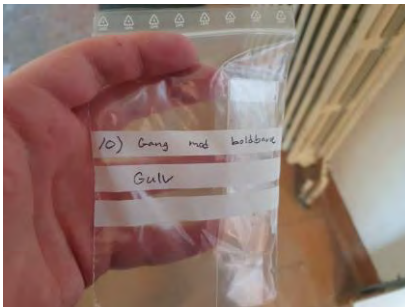
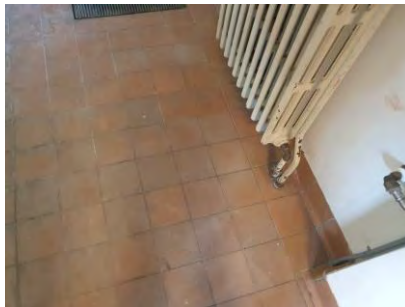
| Lab nr. | Beskrivelse | Indhold | Foto | |
|---|---|---|---|--|
| 10 | Gang mod boldbane gulv | Ingen asbest | | |

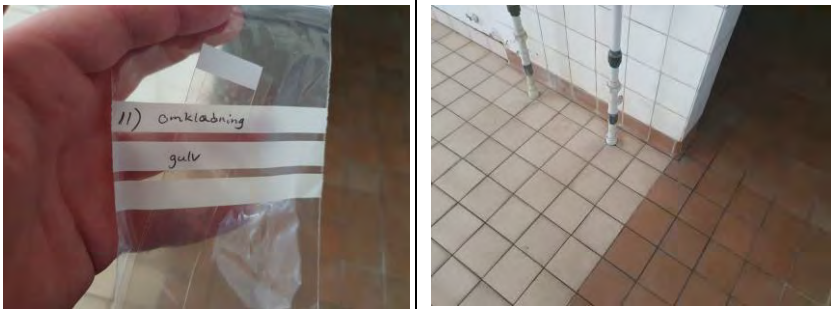
| Lab nr. | Beskrivelse | Indhold | Foto |
|---|---|---|---|
| 11 | Omklædning gulv | Ingen asbest | |

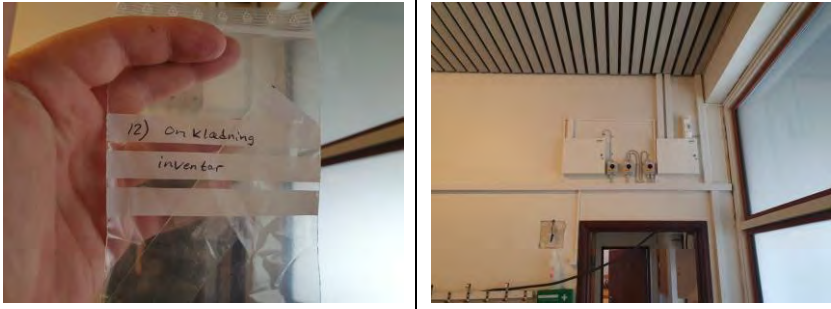
| Lab nr. | Beskrivelse | Indhold | Foto |
|---|---|---|---|
| 12 | Omklædning inventar | Ingen asbest | |

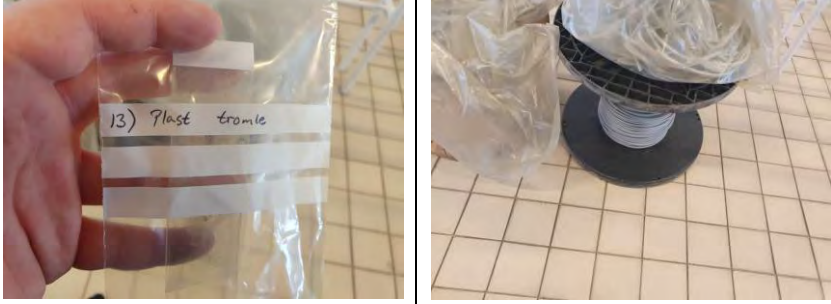
| Lab nr. | Beskrivelse | Indhold | Foto |
|---|---|---|---|
| 13 | Plast tromle | Ingen asbest | |

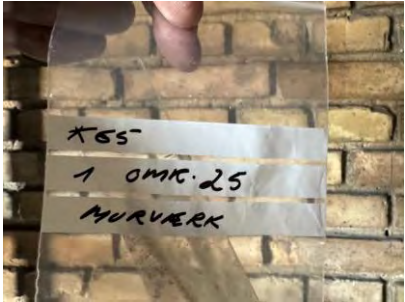
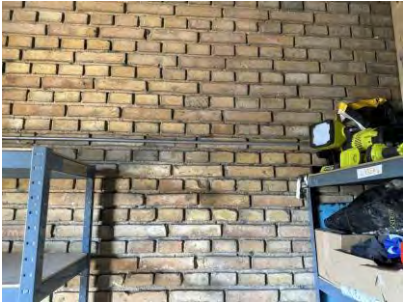
| Lab nr. | Beskrivelse | Indhold | Foto |
|---|---|---|--|
| 1 | Murværk | Ingen asbest | |

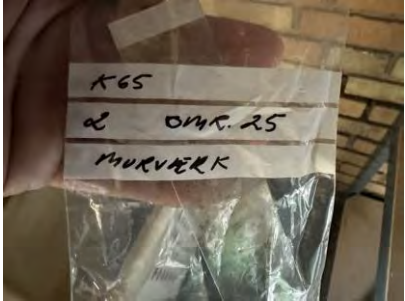
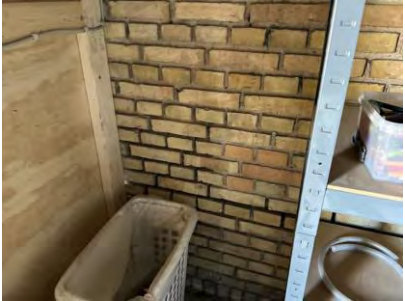
| Lab nr. | Beskrivelse | Indhold | Foto |
|---|---|---|--|
| 2 | Murværk | Ingen asbest | |

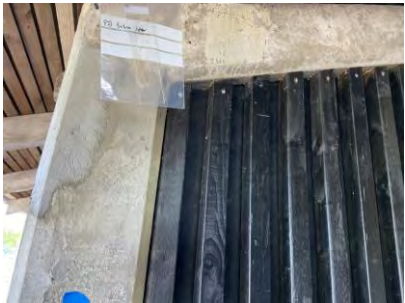
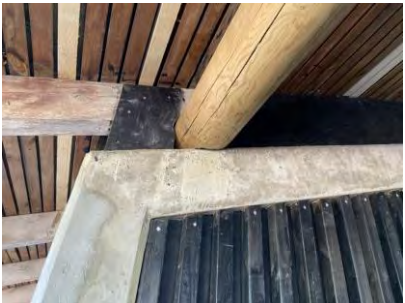
| Lab nr. | Beskrivelse | Indhold | Foto |
|---|---|---|--|
| 1 | Beton spær | Ingen asbest | |

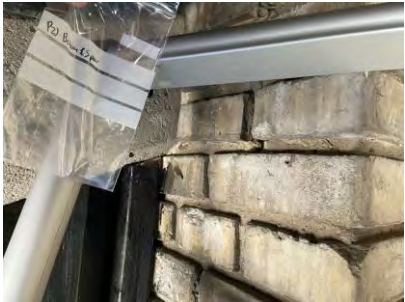
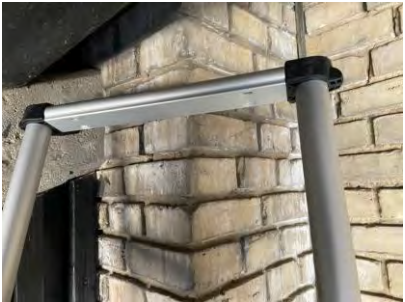
| Lab nr. | Beskrivelse | Indhold | Foto |
|---|---|---|--|
| 2 | Beton spær | Ingen asbest | |

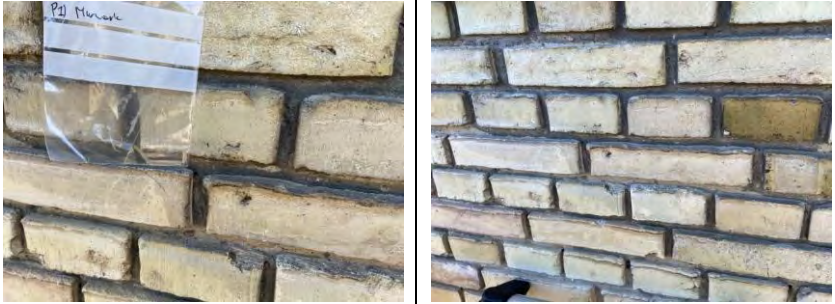
| Lab nr. | Beskrivelse | Indhold | Foto |
|---|---|---|--|
| 1 | Murværk | Ingen asbest | |

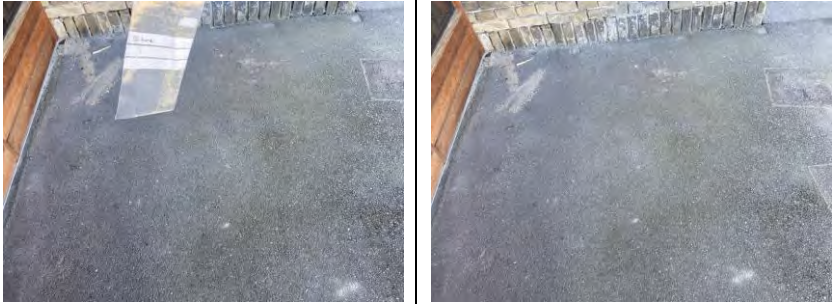
| Lab nr. | Beskrivelse | Indhold | Foto |
|---|---|---|--|
| 1 | Terræn | Ingen asbest | |

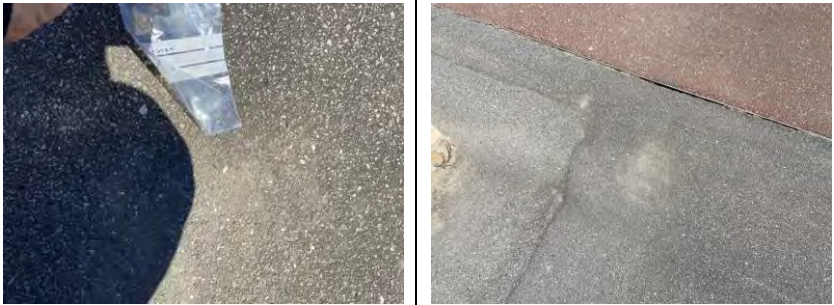
| Lab nr. | Beskrivelse | Indhold | Foto |
|---|---|---|--|
| 2 | Terræn | Ingen asbest | |

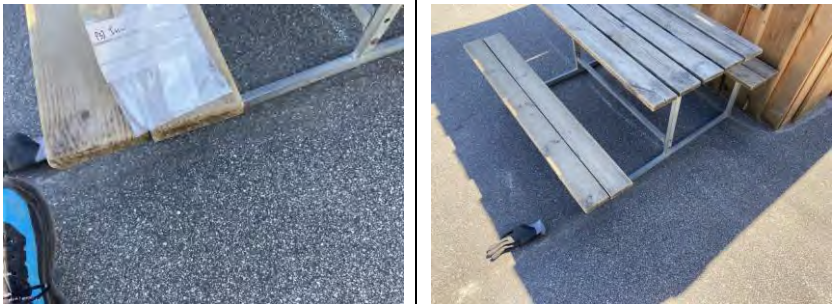
| Lab nr. | Beskrivelse | Indhold | Foto |
|---|---|---|--|
| 3 | Terræn | Ingen asbest | |

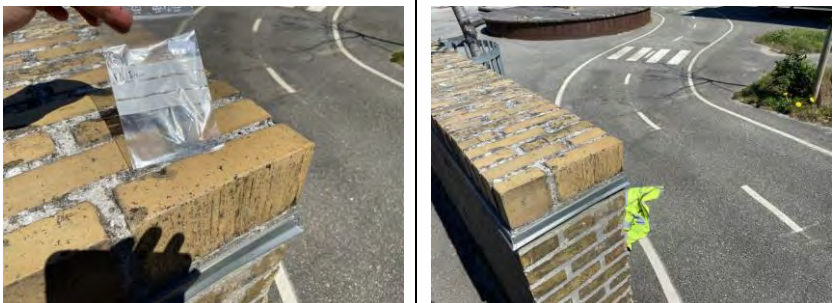
| Lab nr. | Beskrivelse | Indhold | Foto |
|---|---|---|--|
| 4 | Inventar | Ingen asbest | |

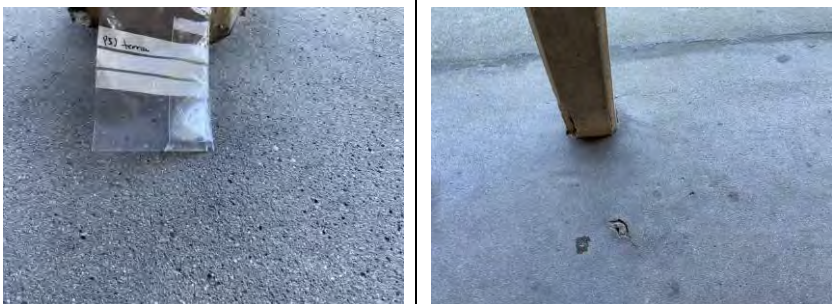
| Lab nr. | Beskrivelse | Indhold | Foto |
|---|---|---|--|
| 5 | Inventar | Ingen asbest | |

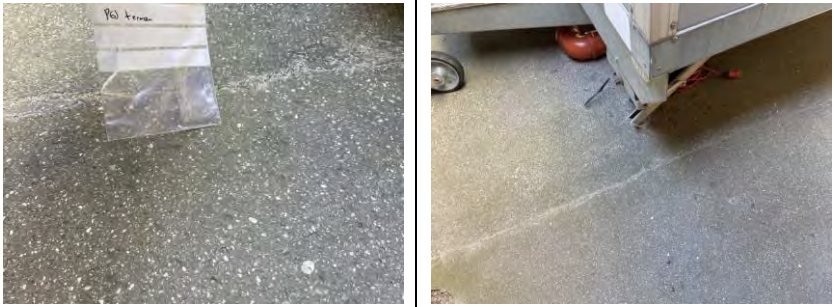
| Lab nr. | Beskrivelse | Indhold | Foto |
|---|---|---|--|
| 6 | Terræn | Ingen asbest | |

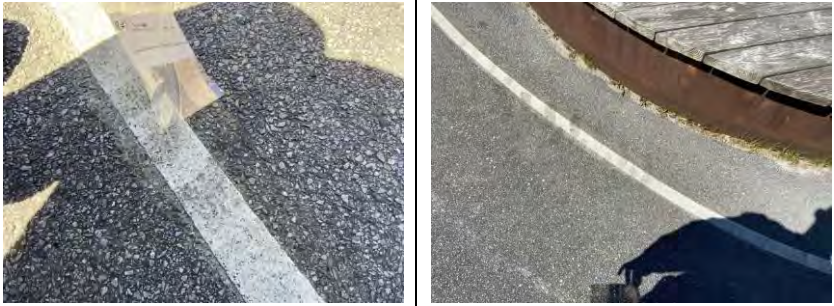
| Lab nr. | Beskrivelse | Indhold | Foto |
|---|---|---|--|
| 7 | Terræn | Ingen asbest | |

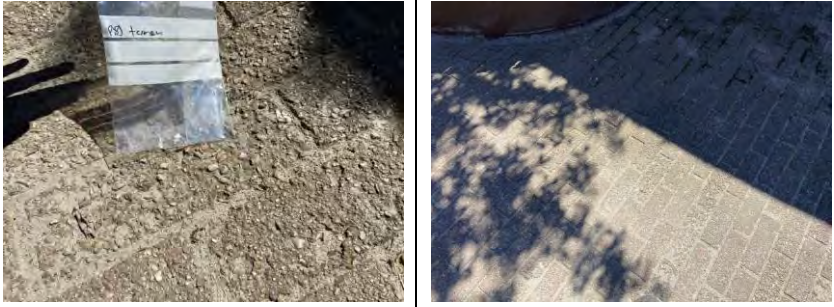
| Lab nr. | Beskrivelse | Indhold | Foto |
|---|---|---|--|
| 8 | Terræn | Ingen asbest | |

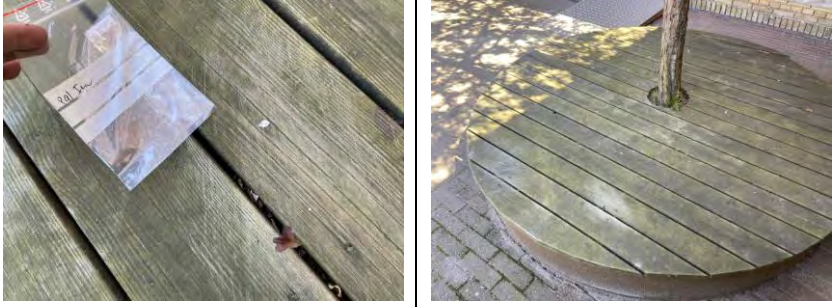
| Lab nr. | Beskrivelse | Indhold | Foto |
|---|---|---|--|
| 9 | Inventar | Ingen asbest | |

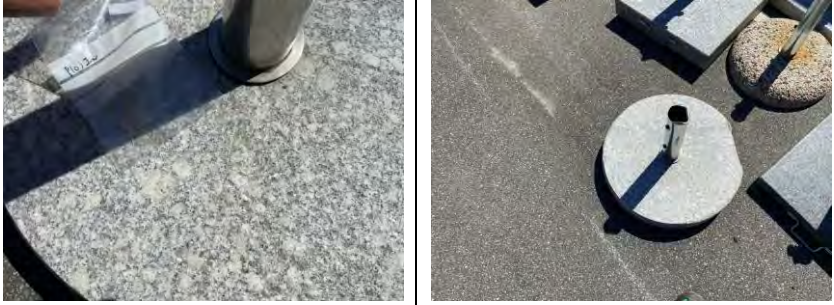
| Lab nr. | Beskrivelse | Indhold | Foto |
|---|---|---|--|
| 10 | Inventar | Ingen asbest | |

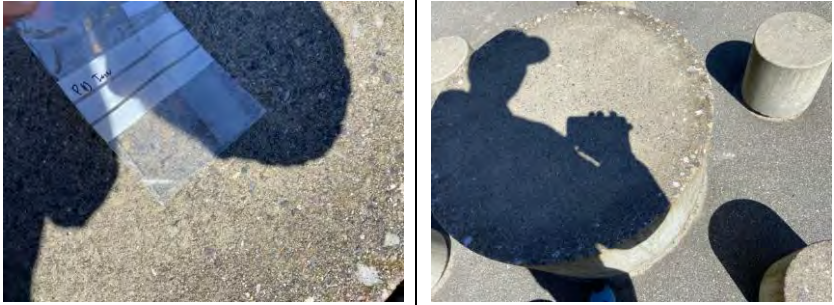
| Lab nr. | Beskrivelse | Indhold | Foto |
|---|---|---|--|
| 11 | Inventar | Ingen asbest | |

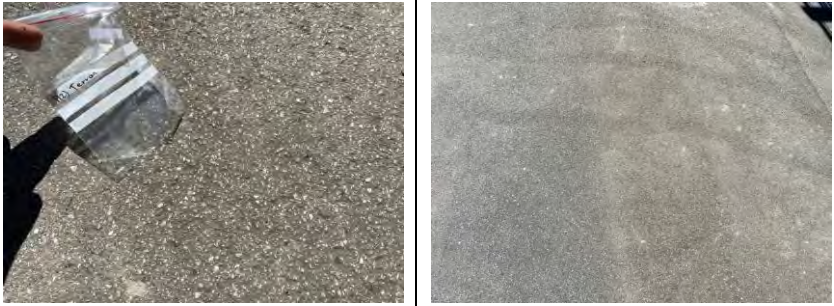
| Lab nr. | Beskrivelse | Indhold | Foto |
|---|---|---|--|
| 12 | Terræn | Ingen asbest | |

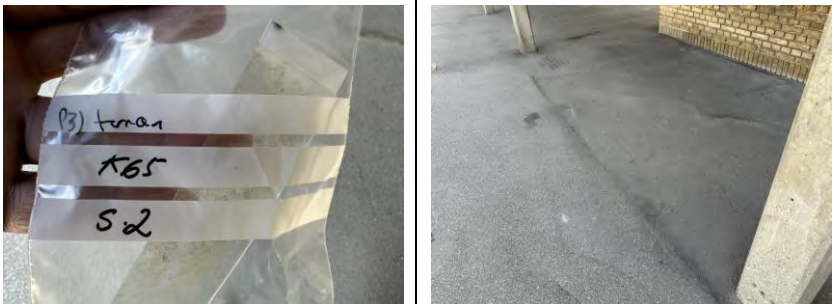
| Lab nr. | Beskrivelse | Indhold | Foto |
|---|---|---|--|
| 3 | Terræn | Ingen asbest | |

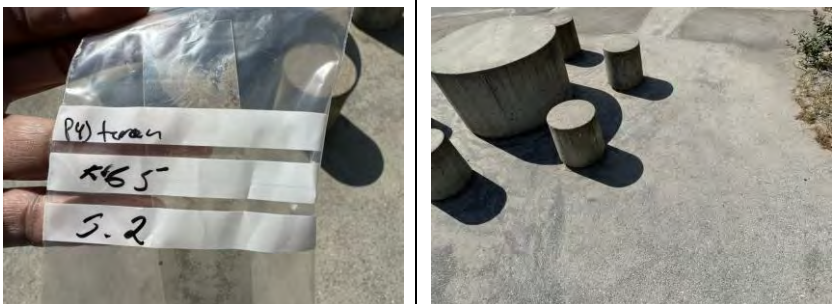
| Lab nr. | Beskrivelse | Indhold | Foto |
|---|---|---|--|
| 4 | Terræn | Ingen asbest | |

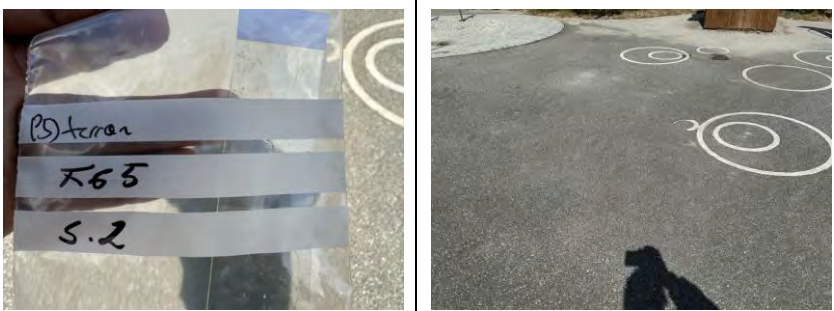
| Lab nr. | Beskrivelse | Indhold | Foto |
|---|---|---|--|
| 5 | Terræn | Ingen asbest | |

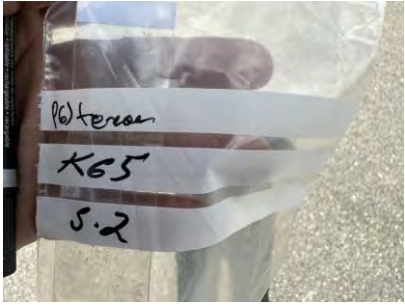
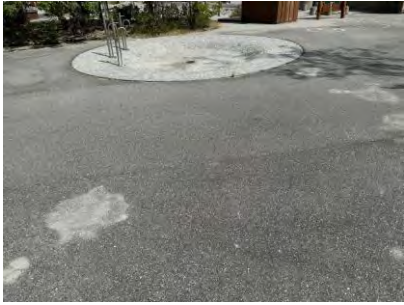
| Lab nr. | Beskrivelse | Indhold | Foto |
|---|---|---|--|
| 6 | Terraæn | Ingen asbest | |

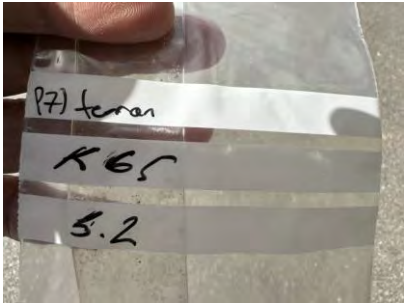
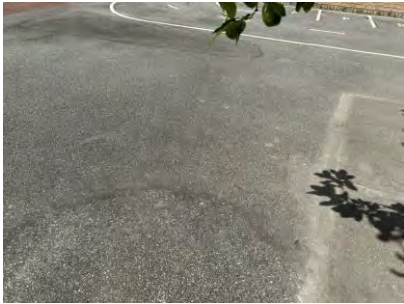
| Lab nr. | Beskrivelse | Indhold | Foto |
|---|---|---|--|
| 7 | Terraæn | Ingen asbest | |

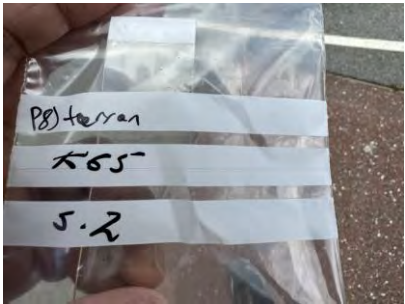
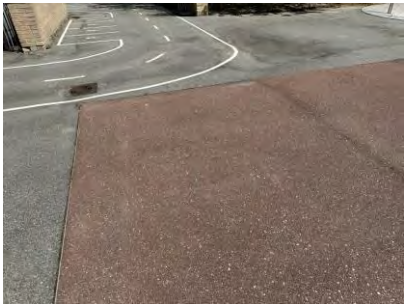
| Lab nr. | Beskrivelse | Indhold | Foto |
|---|---|---|--|
| 8 | Terraæn | Ingen asbest | |

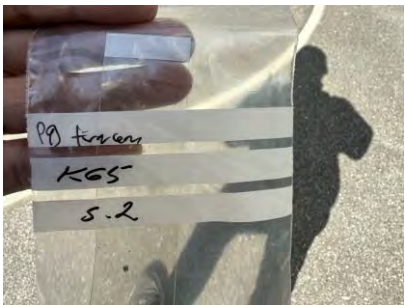
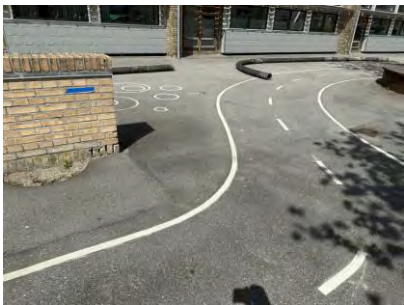
| Lab nr. | Beskrivelse | Indhold | Foto |
|---|---|---|--|
| 9 | Terraæn | Ingen asbest | |

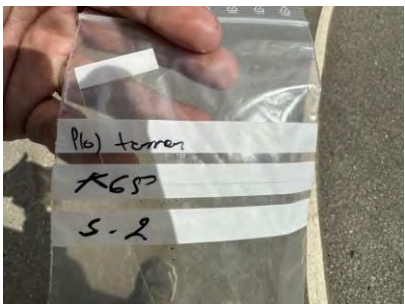
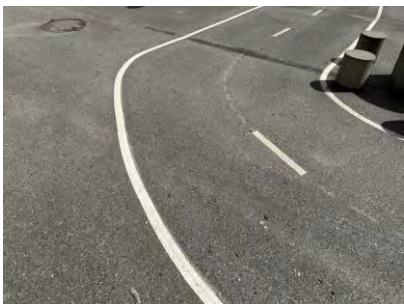
| Lab nr. | Beskrivelse | Indhold | Foto |
|---|---|---|--|
| 10 | Terraæn | Ingen asbest | |

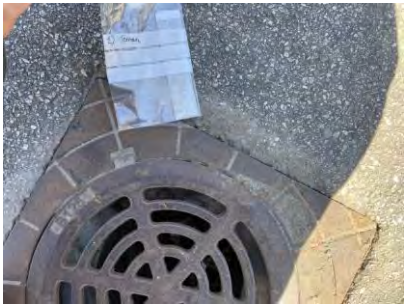
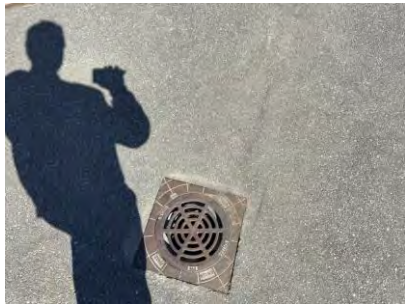
| Lab nr. | Beskrivelse | Indhold | Foto |
|---|---|---|--|
| 2 | Terræn | Ingen asbest | |

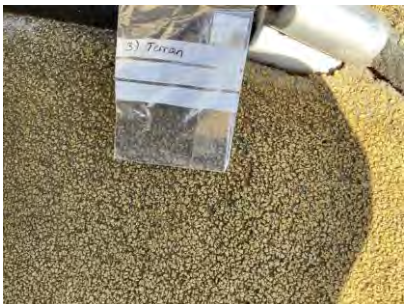
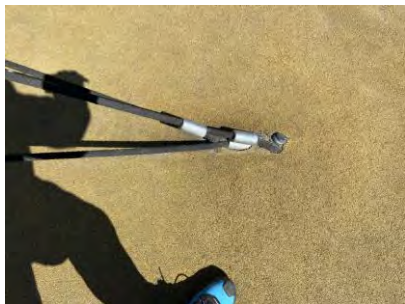
| Lab nr. | Beskrivelse | Indhold | Foto |
|---|---|---|--|
| 3 | Terræn | Ingen asbest | |

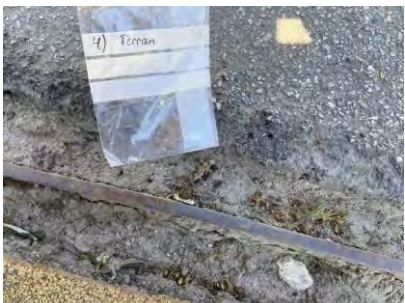
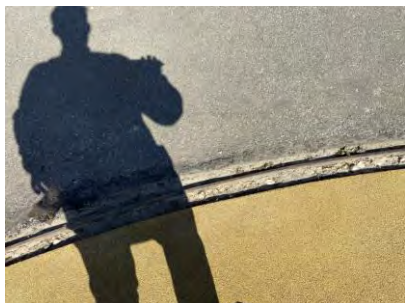
| Lab nr. | Beskrivelse | Indhold | Foto |
|---|---|---|--|
| 4 | Terræn | Ingen asbest | |

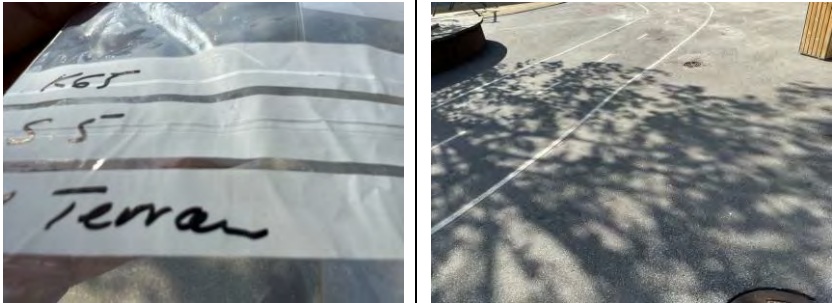
| Lab nr. | Beskrivelse | Indhold | Foto |
|---|---|---|--|
| 1 | Terræn | Ingen asbest | |

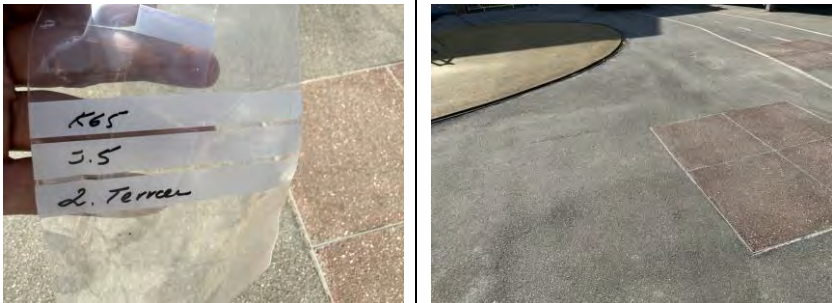
| Lab nr. | Beskrivelse | Indhold | Foto |
|---|---|---|--|
| 2 | Terræn | Ingen asbest | |

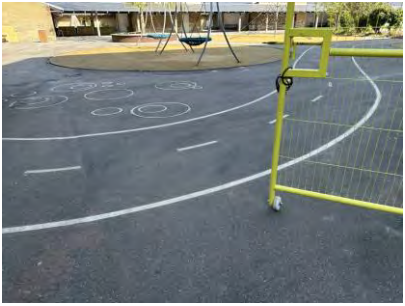
| Lab nr. | Beskrivelse | Indhold | Foto |
|---|---|---|--|
| 4 | Terræn | Ingen asbest | |

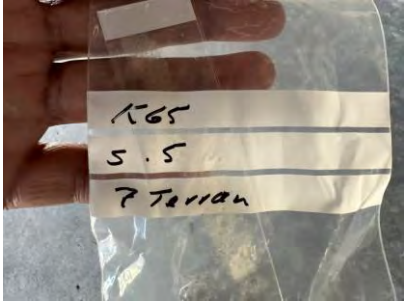
| Lab nr. | Beskrivelse | Indhold | Foto |
|---|---|---|--|
| 7 | Terræn | Ingen asbest | |

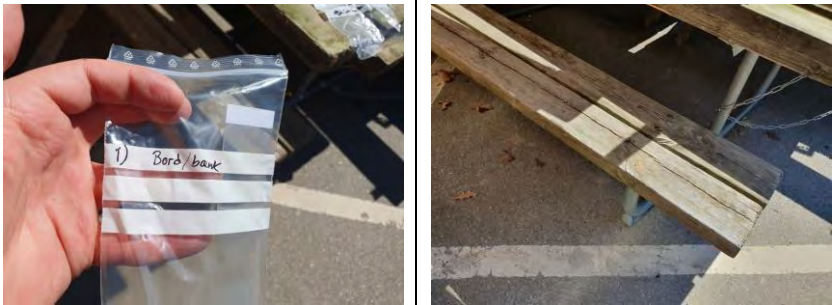
| Lab nr. | Beskrivelse | Indhold | Foto |
|---|---|---|--|
| 1 | Bord/bænk | Ingen asbest | |

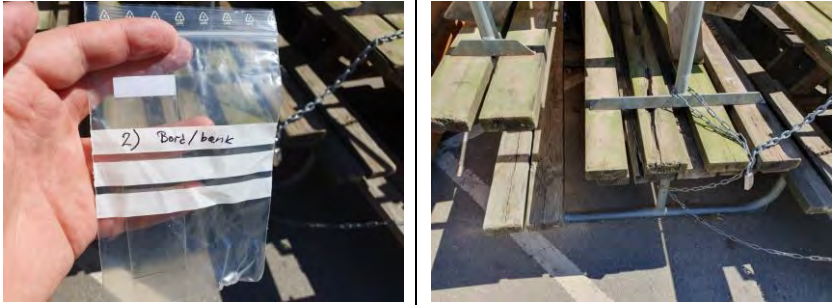
| Lab nr. | Beskrivelse | Indhold | Foto |
|---|---|---|--|
| 2 | Bord/bænk | Ingen asbest | |

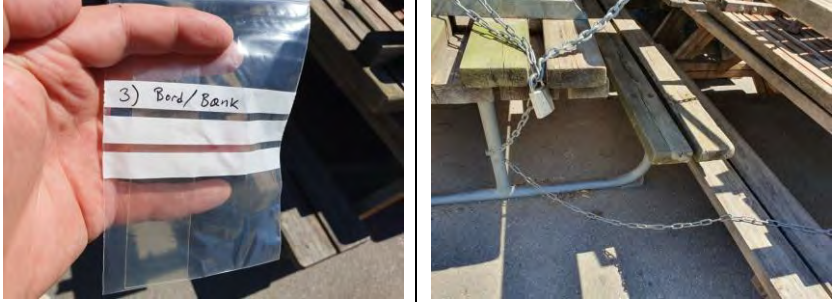
| Lab nr. | Beskrivelse | Indhold | Foto |
|---|---|---|--|
| 3 | Bord/bænk | Ingen asbest | |

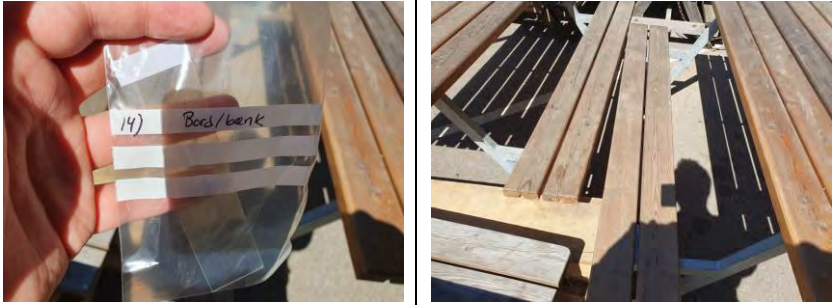
| Lab nr. | Beskrivelse | Indhold | Foto |
|---|---|---|--|
| 14 | Bord/bænk | Ingen asbest | |

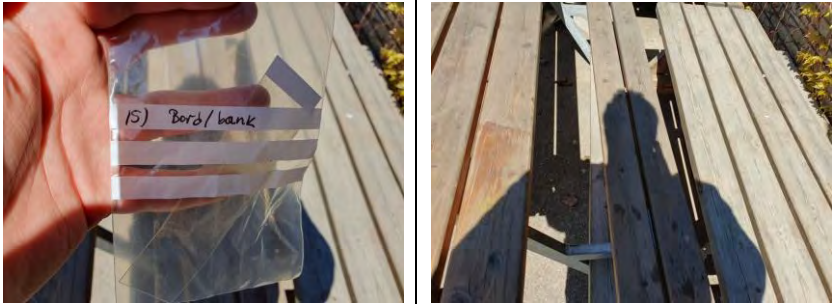
| Lab nr. | Beskrivelse | Indhold | Foto |
|---|---|---|--|
| 15 | Bord/bænk | Ingen asbest | |

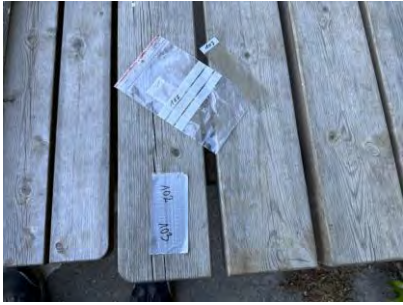
| Lab nr. | Beskrivelse | Indhold | Foto | |
|---|---|---|---|---|
| 102 | Bord/bænk | Ingen asbest | | Intet billede |

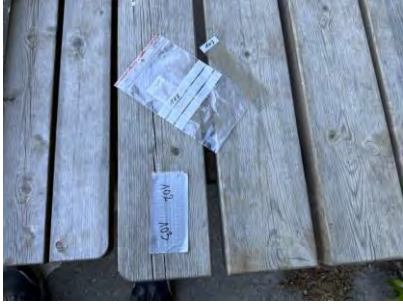
| Lab nr. | Beskrivelse | Indhold | Foto | |
|---|---|---|---|---|
| 103 | Bord/bænk | Ingen asbest | | Intet billede |

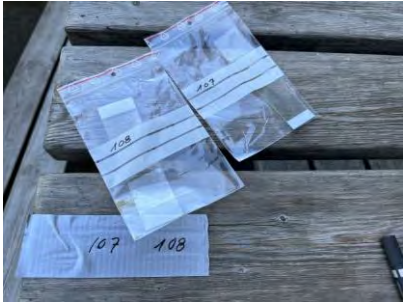
| Lab nr. | Beskrivelse | Indhold | Foto | |
|---|---|---|---|---|
| 107 | Bord/bænk | Ingen asbest | | Intet billede |

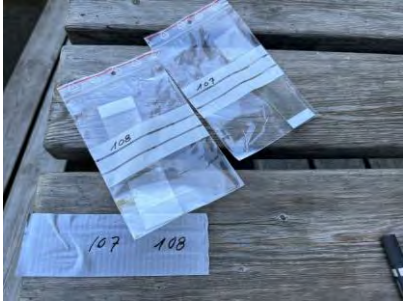
| Lab nr. | Beskrivelse | Indhold | Foto | |
|---|---|---|---|---|
| 108 | Bord/bænk | Ingen asbest | | Intet billede |

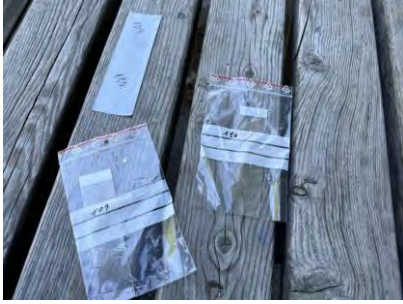
| Lab nr. | Beskrivelse | Indhold | Foto | |
|---|---|---|---|---|
| 109 | Bord/bænk | Ingen asbest | | Intet billede |

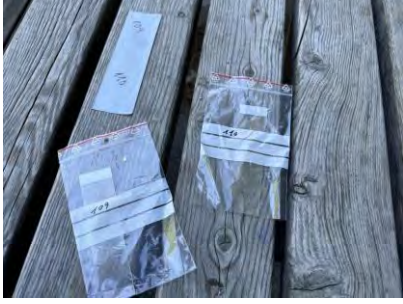
| Lab nr. | Beskrivelse | Indhold | Foto | |
|---|---|---|---|---|
| 110 | Bord/bænk | Ingen asbest | | Intet billede |

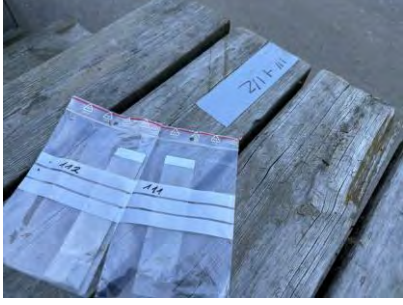
| Lab nr. | Beskrivelse | Indhold | Foto | |
|---|---|---|---|---|
| 111 | Bord/bænk | Ingen asbest | | Intet billede |

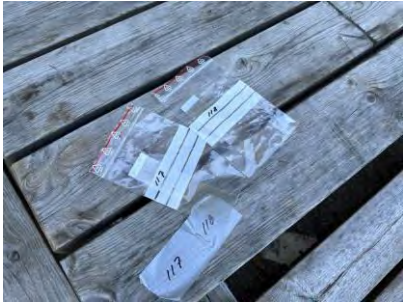
| Lab nr. | Beskrivelse | Indhold | Foto | |
|---|---|---|--|---|
| 117 | Bord/bænk | Ingen asbest | A clear plastic sample bag with a white label, placed on a wooden pallet. The label has handwritten numbers '117' and '118'. A small white tag with '117' is also visible. | Intet billede |

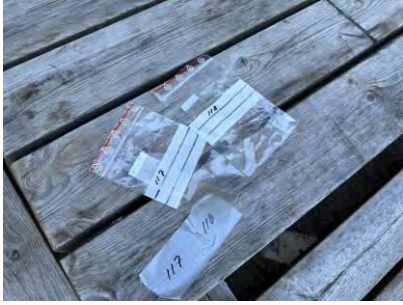
| Lab nr. | Beskrivelse | Indhold | Foto | |
|---|---|---|--|---|
| 118 | Bord/bænk | Ingen asbest | A clear plastic sample bag with a white label, placed on a wooden pallet. The label has handwritten numbers '117' and '118'. A small white tag with '117' is also visible. | Intet billede |

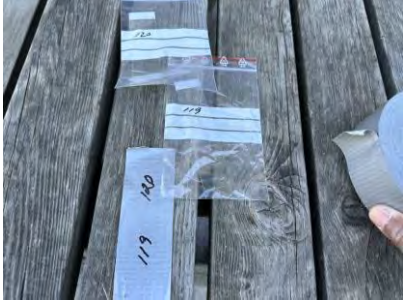
| Lab nr. | Beskrivelse | Indhold | Foto | |
|---|---|---|--|---|
| 119 | Bord/bænk | Ingen asbest | A clear plastic sample bag with a white label, placed on a wooden pallet. The label has handwritten numbers '119' and '120'. A small white tag with '119' is also visible. | Intet billede |

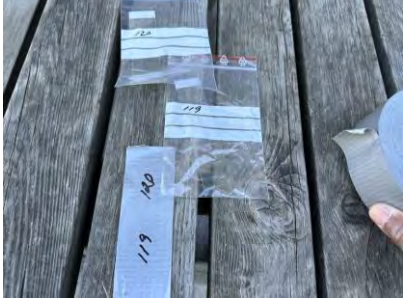
| Lab nr. | Beskrivelse | Indhold | Foto | |
|---|---|---|--|---|
| 120 | Bord/bænk | Ingen asbest | A clear plastic sample bag with a white label, placed on a wooden pallet. The label has handwritten numbers '119' and '120'. A small white tag with '119' is also visible. | Intet billede |

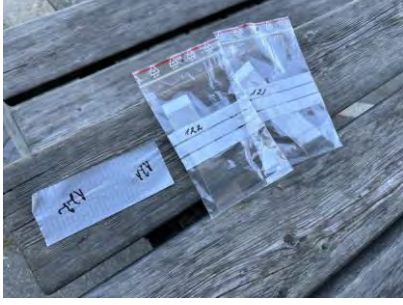
| Lab nr. | Beskrivelse | Indhold | Foto | |
|---|---|---|--|---|
| 121 | Bord/bænk | Ingen asbest | A clear plastic sample bag with a white label, placed on a wooden pallet. The label has handwritten numbers '121' and '122'. A small white tag with '121' is also visible. | Intet billede |

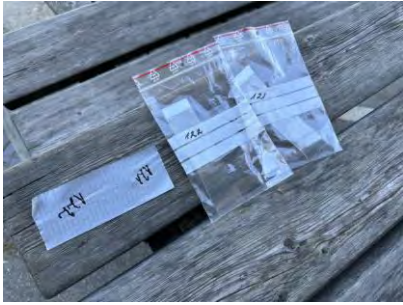
| Lab nr. | Beskrivelse | Indhold | Foto | |
|---|---|---|--|---|
| 122 | Bord/bænk | Ingen asbest | A clear plastic sample bag with a white label containing the number '122' is placed on a wooden surface. A small white card with the number '122' is also visible next to the bag. | Intet billede |

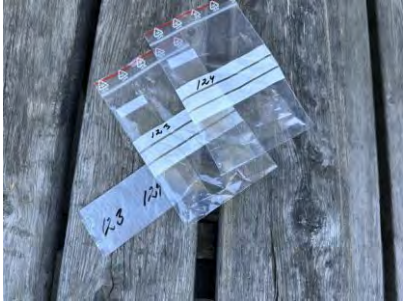
| Lab nr. | Beskrivelse | Indhold | Foto | |
|---|---|---|--|---|
| 123 | Bord/bænk | Ingen asbest | A clear plastic sample bag with a white label containing the number '123' is placed on a wooden surface. A small white card with the number '123' is also visible next to the bag. | Intet billede |

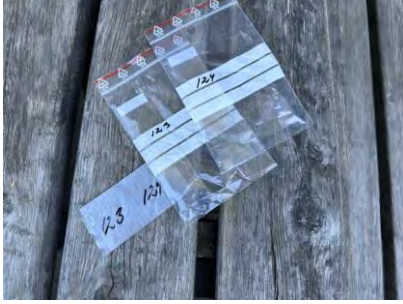
| Lab nr. | Beskrivelse | Indhold | Foto | |
|---|---|---|--|---|
| 124 | Bord/bænk | Ingen asbest | A clear plastic sample bag with a white label containing the number '124' is placed on a wooden surface. A small white card with the number '124' is also visible next to the bag. | Intet billede |

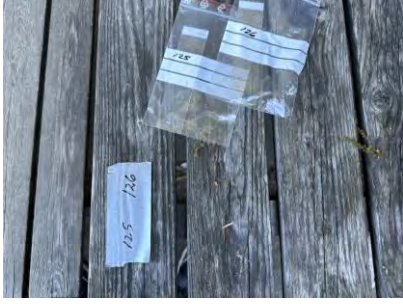
| Lab nr. | Beskrivelse | Indhold | Foto | |
|---|---|---|--|---|
| 125 | Bord/bænk | Ingen asbest | A clear plastic sample bag with a white label containing the number '125' is placed on a wooden surface. A small white card with the number '125' is also visible next to the bag. | Intet billede |

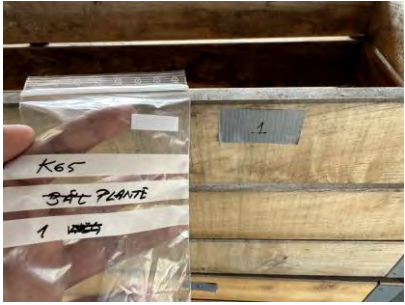
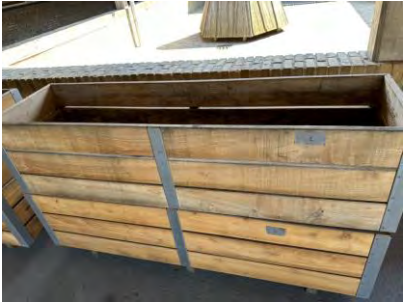
| Lab nr. | Beskrivelse | Indhold | Foto |
|---|---|---|--|
| 1 | Plantekasse | Ingen asbest | |

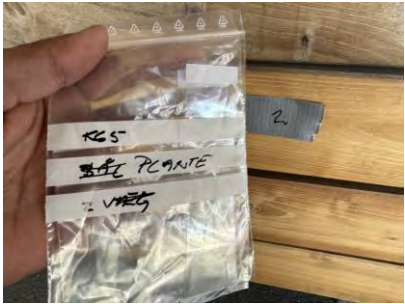
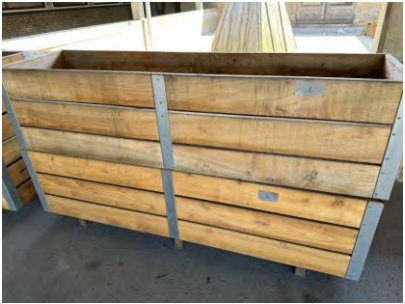
| Lab nr. | Beskrivelse | Indhold | Foto |
|---|---|---|--|
| 2 | Plantekasse | Ingen asbest | |

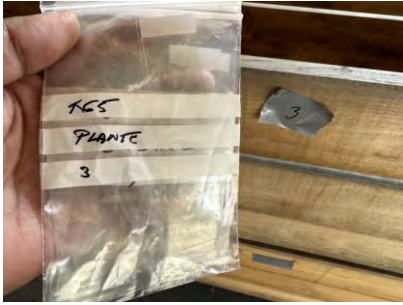
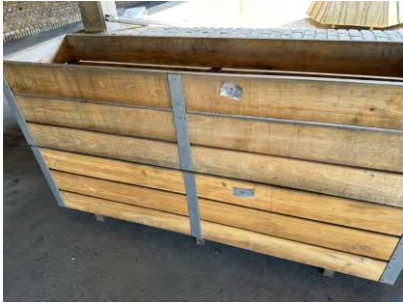
| Lab nr. | Beskrivelse | Indhold | Foto |
|---|---|---|--|
| 3 | Plantekasse | Ingen asbest | |

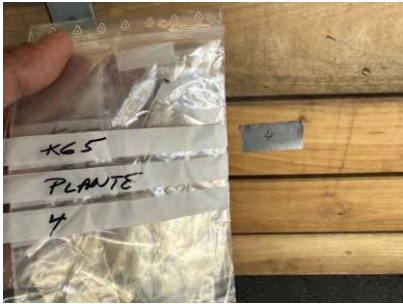
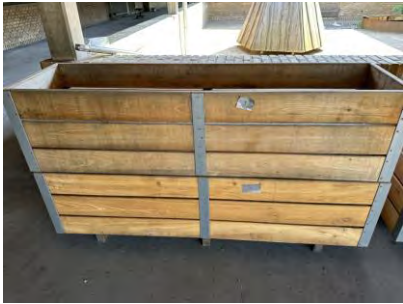
| Lab nr. | Beskrivelse | Indhold | Foto |
|---|---|---|--|
| 4 | Plantekasse | Ingen asbest | |

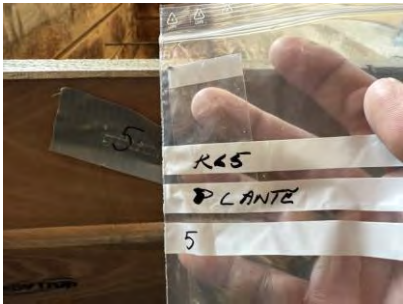
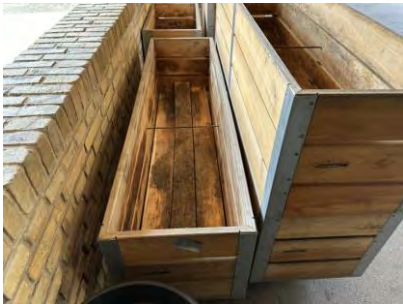
| Lab nr. | Beskrivelse | Indhold | Foto |
|---|---|---|--|
| 5 | Plantekasse | Ingen asbest | |

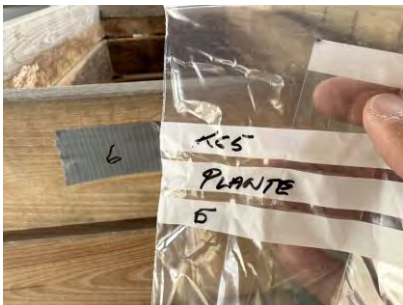
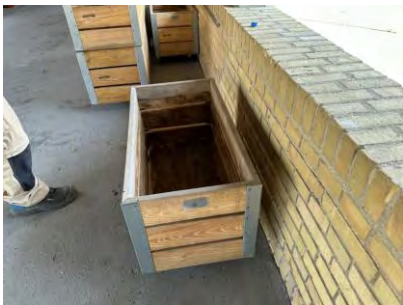
| Lab nr. | Beskrivelse | Indhold | Foto |
|---|---|---|--|
| 6 | Plantekasse | Ingen asbest | |

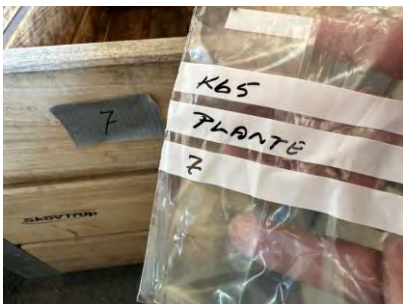
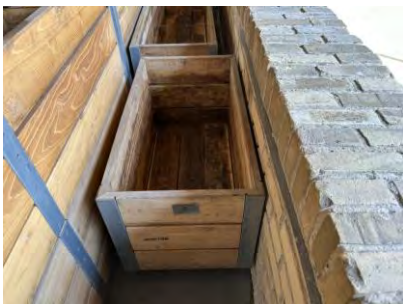
| Lab nr. | Beskrivelse | Indhold | Foto |
|---|---|---|--|
| 7 | Plantekasse | Ingen asbest | |

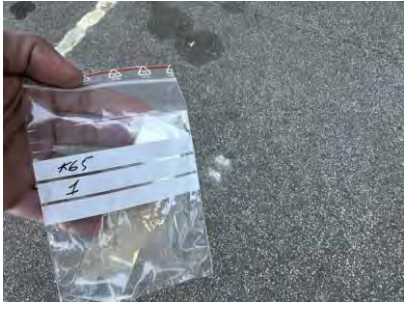
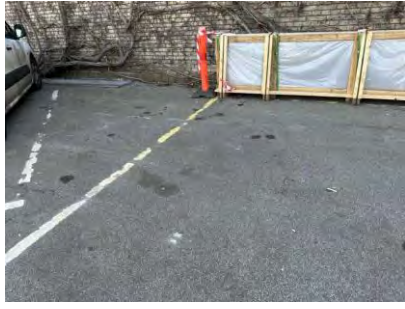
| Lab nr. | Beskrivelse | Indhold | Foto |
|---|---|---|--|
| 1 | Foran bygning 1 | Ingen asbest | |

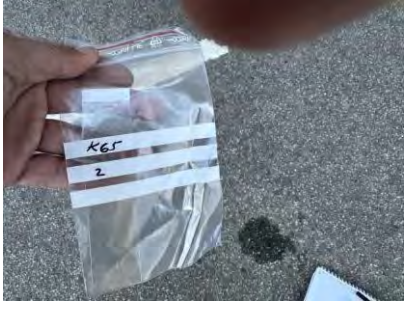
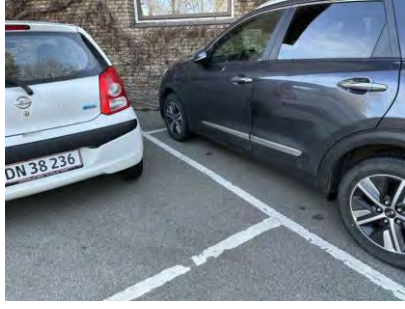
| Lab nr. | Beskrivelse | Indhold | Foto |
|---|---|---|--|
| 2 | Foran bygning 1 | Ingen asbest | |

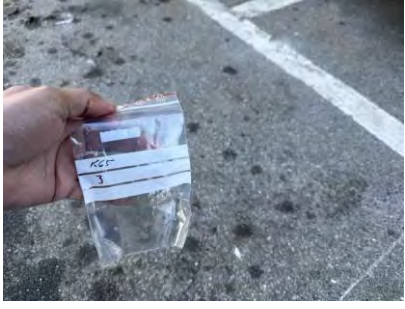
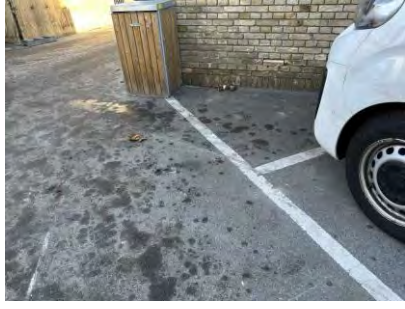
| Lab nr. | Beskrivelse | Indhold | Foto |
|---|---|---|--|
| 3 | Foran bygning 1 | Ingen asbest | |

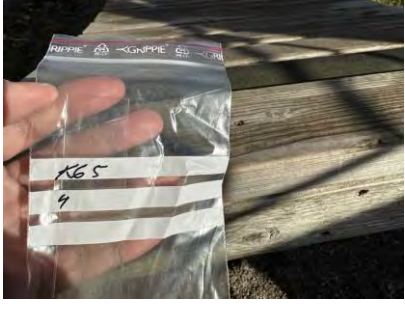
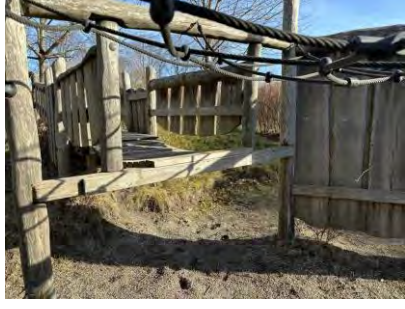
| Lab nr. | Beskrivelse | Indhold | Foto |
|---|---|---|--|
| 4 | Lille legeplads, inventar | Ingen asbest | |

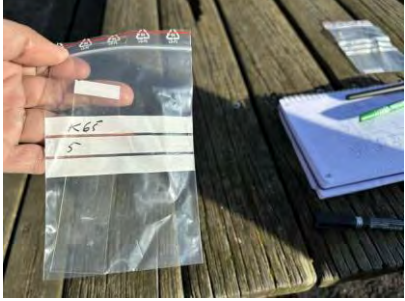
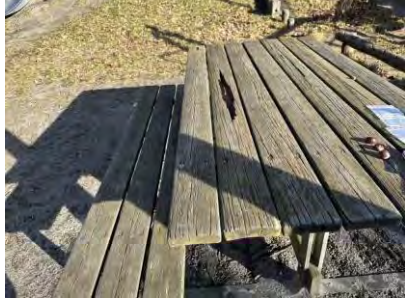
| Lab nr. | Beskrivelse | Indhold | Foto |
|---|---|---|--|
| 5 | Lille legeplads, inventar | Ingen asbest | |

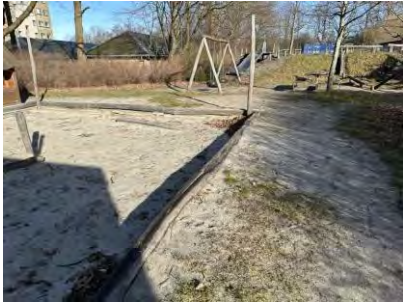
| Lab nr. | Beskrivelse | Indhold | Foto |
|---|---|---|--|
| 6 | Lille legeplads, inventar | Ingen asbest | |

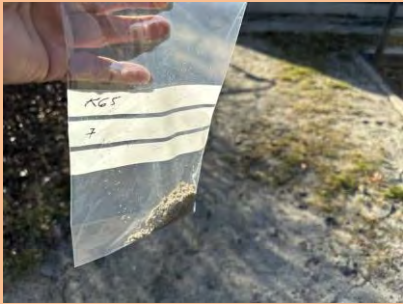
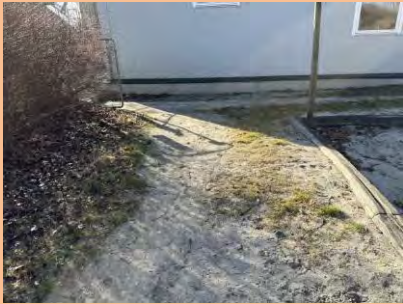
| Lab nr. | Beskrivelse | Indhold | Foto |
|---|---|---|--|
| 7 | Lille legeplads, terræn | Asbest | |

På Lille legeplads blev der fundet et stykke eternit (prøve 7). Området er efterfølgende saneret ved afgravning af ca. 10 cm af overfladen og sandkassen er tømt.

Der er efterfølgende lagt ny grus på og sandkassen har fået nyt sand.

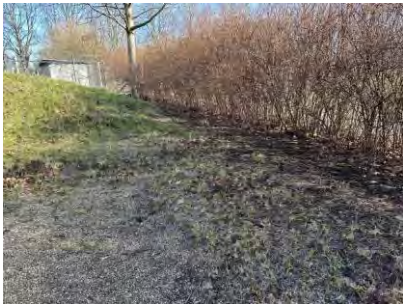
| Lab nr. | Beskrivelse | Indhold | Foto |
|---|---|---|--|
| 8 | Lille legeplads, terræn | Ingen asbest | |

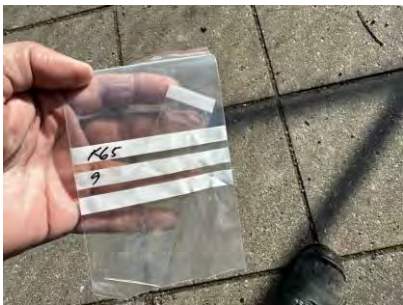
| Lab nr. | Beskrivelse | Indhold | Foto |
|---|---|---|--|
| 9 | Stor legeplads, inventar | Ingen asbest | |

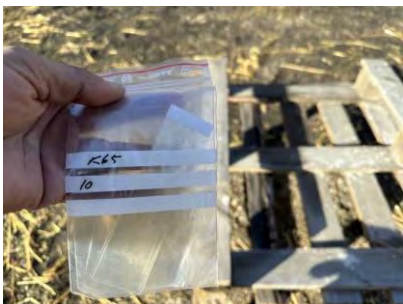
| Lab nr. | Beskrivelse | Indhold | Foto |
|---|---|---|--|
| 10 | Stor legeplads, inventar | Ingen asbest | |

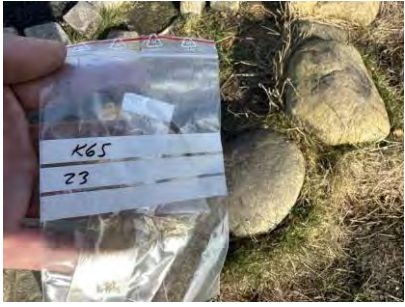
| Lab nr. | Beskrivelse | Indhold | Foto |
|---|---|---|--|
| 23 | Muldvarpeland, nord, inventar | Ingen asbest | |

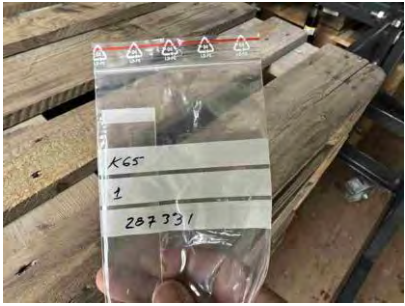
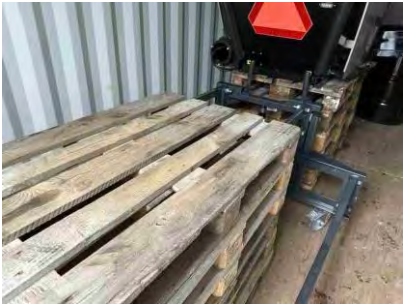
| Lab nr. | Beskrivelse | Indhold | Foto | |
|---|---|---|---|--|
| 1 | 287331 | Ingen asbest | | |

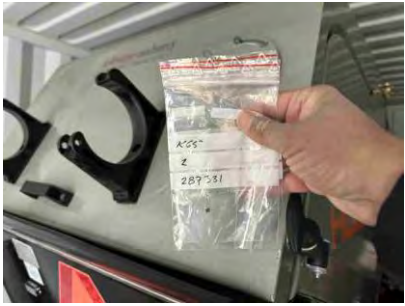
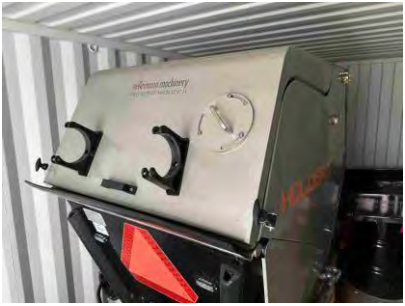
| Lab nr. | Beskrivelse | Indhold | Foto | |
|---|---|---|---|--|
| 2 | 287331 | Ingen asbest | | |

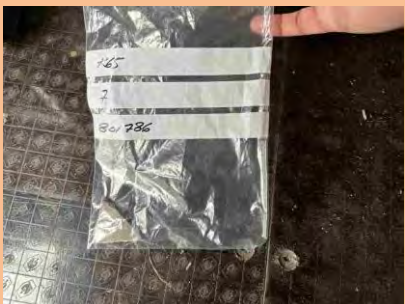
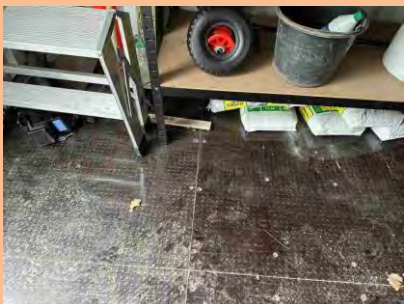
| Lab nr. | Beskrivelse | Indhold | Foto |
|---|---|---|--|
| 7 | 801786 | Asbest | |

I container nr. 801786 blev der fundet et stykke eternit (prøve 7). Container og indhold er efterfølgende oplyst rengjort.

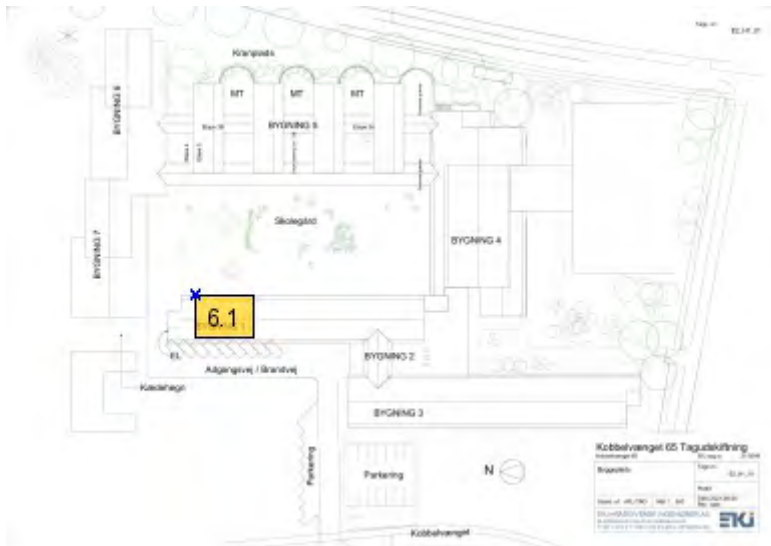
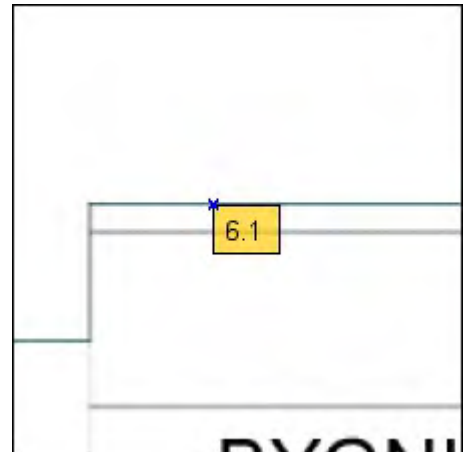
Registrering #6

Beskrivelse: **vindueskarm**

Bemærkning: **gr.rum 1- 002**

Resultat: **Der er ikke påvist asbest i prøven.**

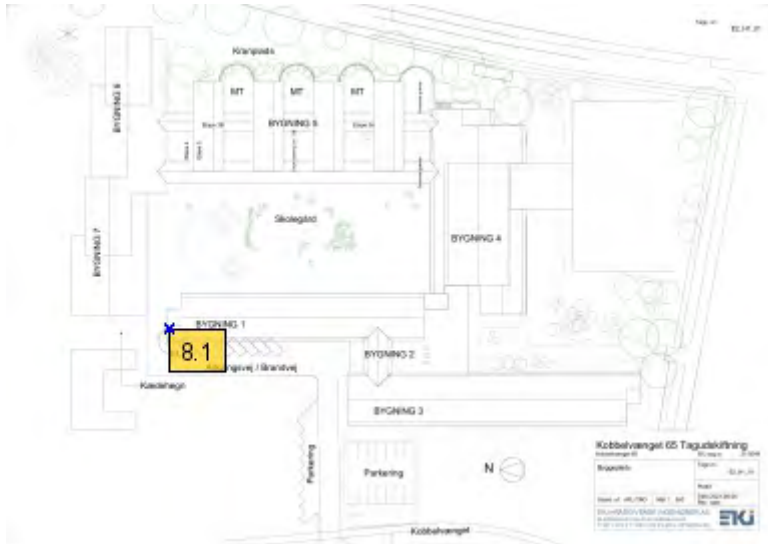
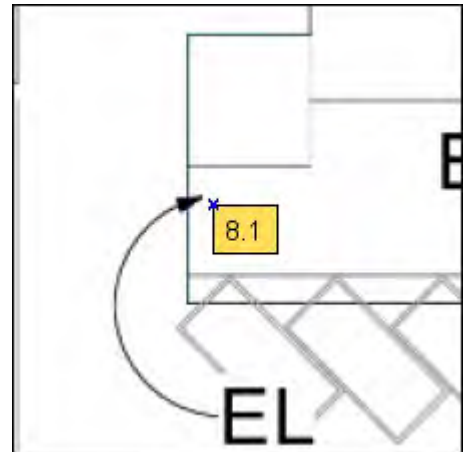
Registrering #8

Beskrivelse: **Gulv**

Bemærkning: **trappeopgang, byg.1**

Resultat: **Der er ikke påvist asbest i prøven.**

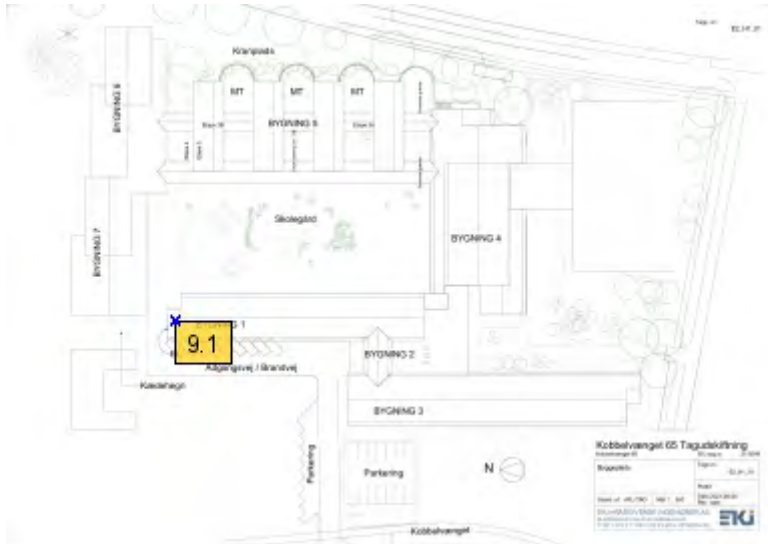
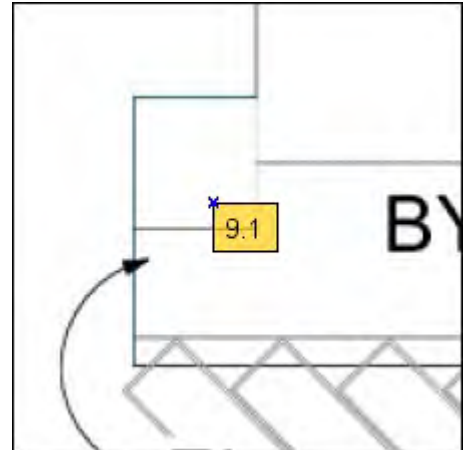
Registrering #9

Bygning: **Kobbelvænget 65**Etage: **Stue**Bygningsdele: **Støvsprøve**Beskrivelse: **trappetrin**Bemærkning: **trappeopgang, byg.1**Prøvetype 1: **Asbest - gel tape**

Resultat: **Der er ikke påvist asbest i prøven.**
