RAPPORT

| Sagsnavn/ref. | Kobbelvænget 65 | | |
| Vor Journal nr.: | D07240-001, rev. 1 | | |

Dansk MiljøAnalyse er, af bygherre, blevet bedt om at foretage slutkontrol efter asbestrensning.

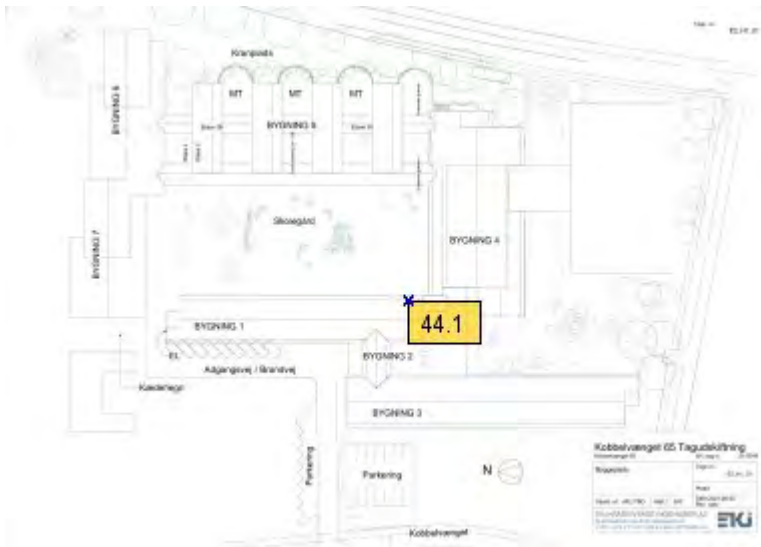
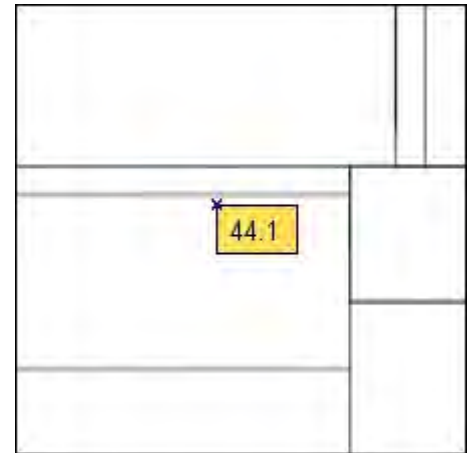
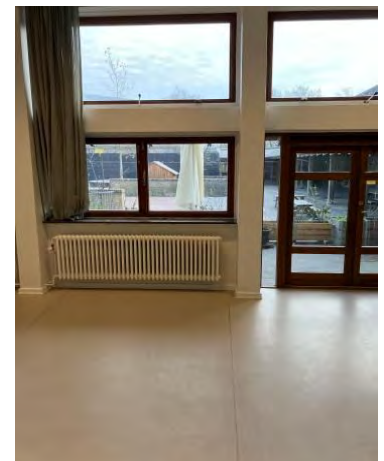
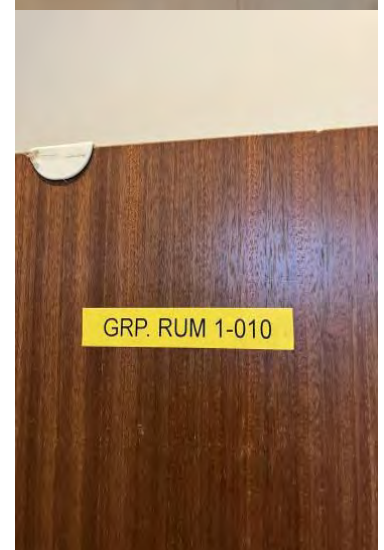
Byg. 1 – Prøve 1

Beskrivelse: **Prøve af vindueskarm**

Bemærkning: **GRP rum 1-010**

Resultat: **Der er ikke påvist asbest i den udtagne prøve.**

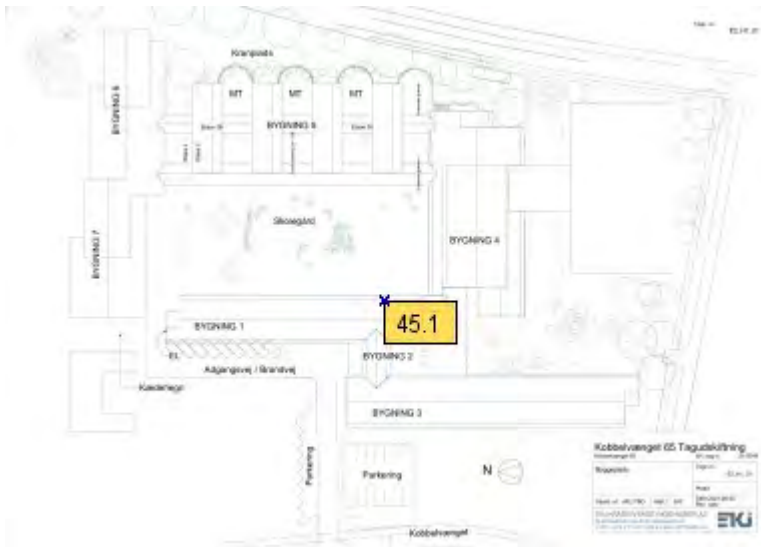
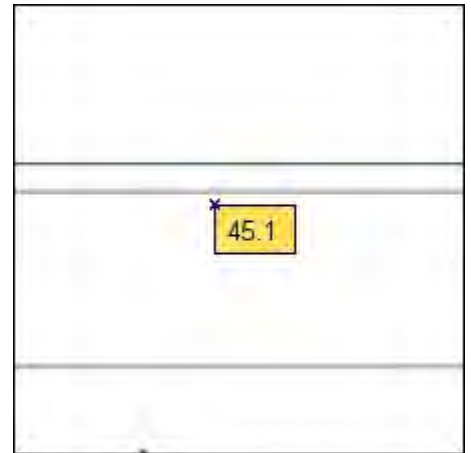
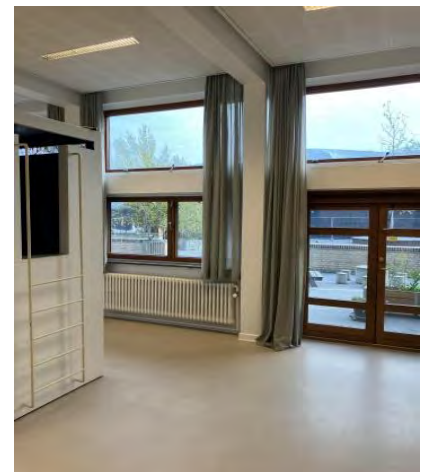
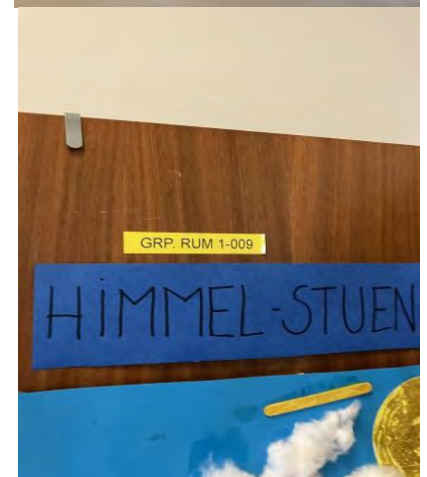
Byg. 1 – Prøve 2

Resultat: **Der er ikke påvist asbest i den udtagne prøve.**

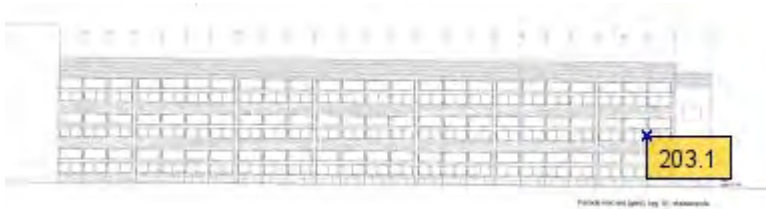
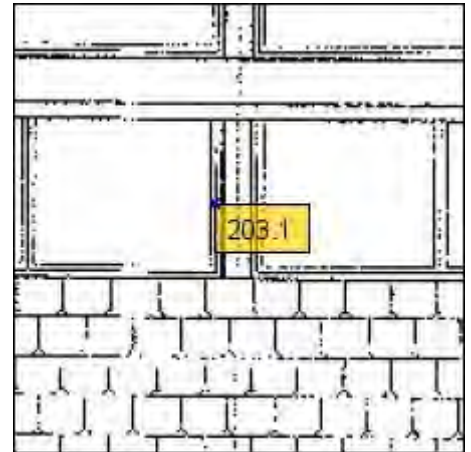
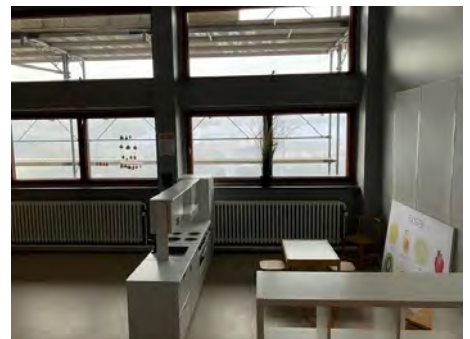
Registrering #203

Resultat: **Asbest ikke påvist**

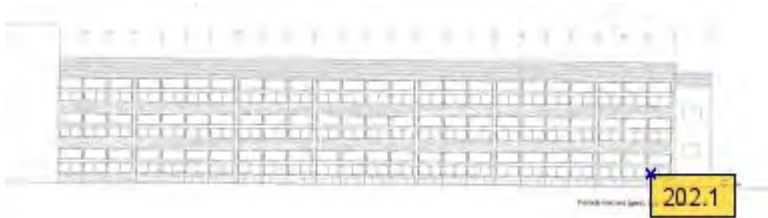
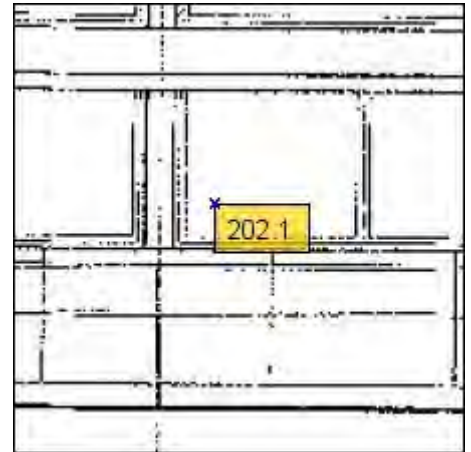
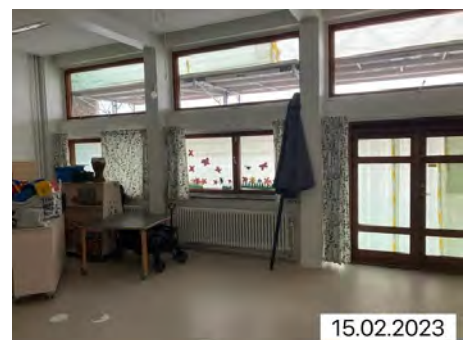
Registrering #202

Resultat: **Asbest ikke påvist**

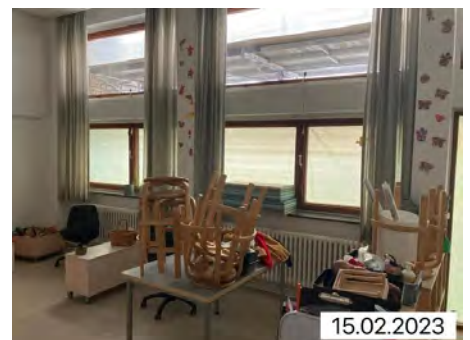
Registrering #200

Beskrivelse: Stue. vinduer sek. 5

Resultat: Asbest ikke påvist

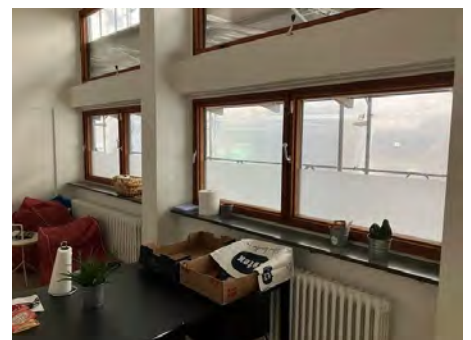
Registrering #198

Beskrivelse: **Stue. vinduer sek. 4**

Resultat: **Asbest ikke påvist**

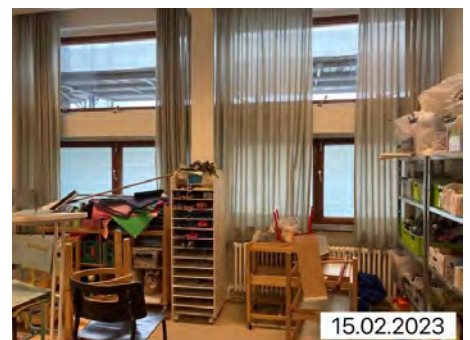
Registrering #197

Beskrivelse: **Stue. vinduer sek. 3**

Resultat: **Asbest ikke påvist**

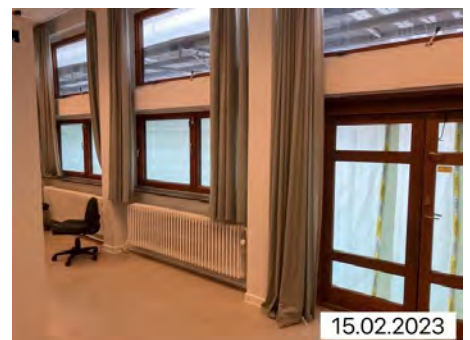
Registrering #196

Beskrivelse: Stue. vinduer sek. 2

Resultat: Asbest ikke påvist

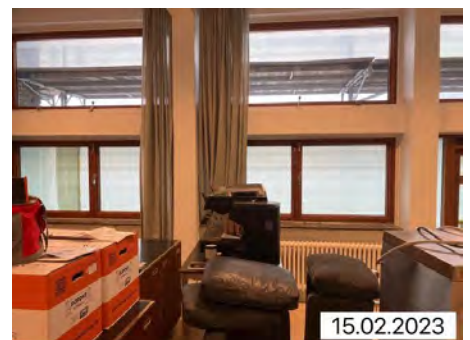
Registrering #195

Beskrivelse: Stue. vinduer sek. 1

Resultat: Asbest ikke påvist

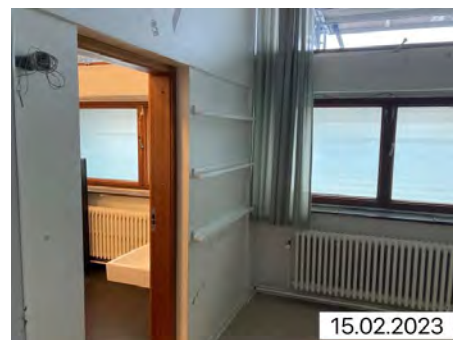
Registrering #194

Beskrivelse: 1.. Sal vinduer sek. 6

Resultat: Asbest ikke påvist

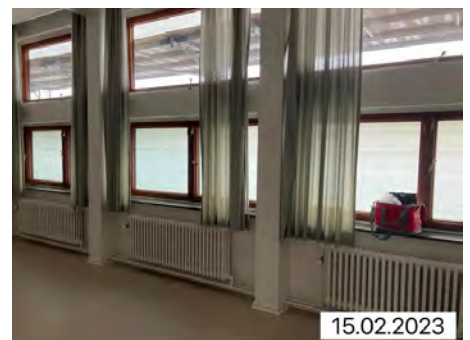
Registrering #193

Beskrivelse: 1.. Sal vinduer sek. 5

Resultat: Asbest ikke påvist

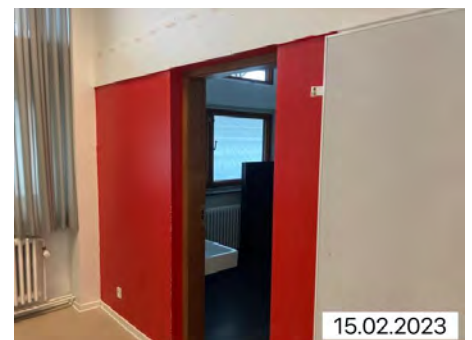
Registrering #192

Beskrivelse: 1.. Sal vinduer sek. 4

Resultat: Asbest ikke påvist

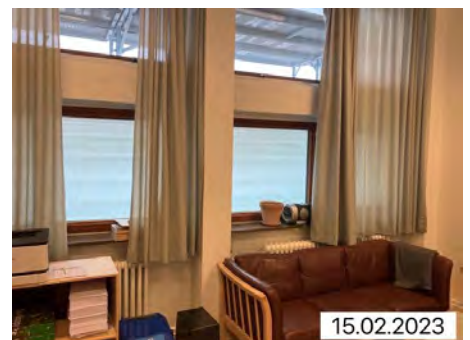
Registrering #190

Beskrivelse: **1.. Sal vinduer sek. 3**

Resultat: **Asbest ikke påvist**

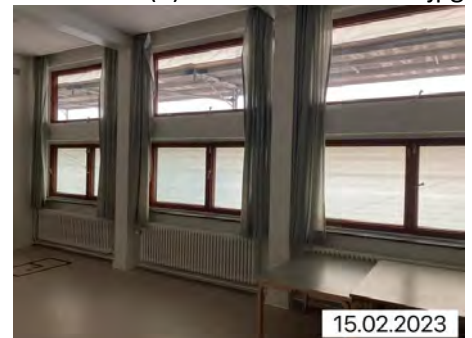
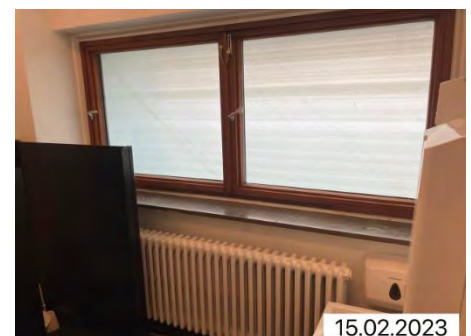
Registrering #189

Beskrivelse: **1.. Sal vinduer sek. 2**

Resultat: **Asbest ikke påvist**

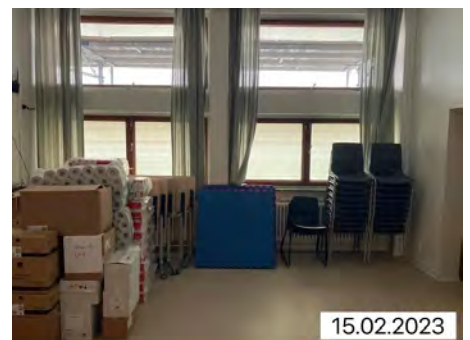
Registrering #187

Beskrivelse: **1.. Sal vinduer sek. 1**

Resultat: **Asbest ikke påvist**

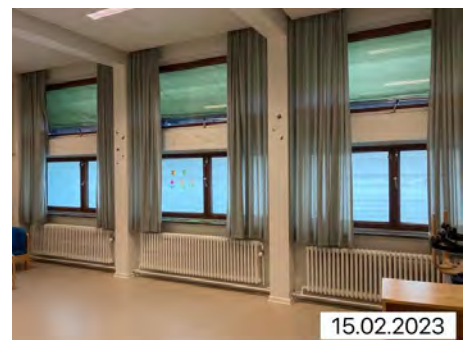
Registrering #186

Beskrivelse: **2. Sal vinduer sek. 7**

Resultat: **Asbest ikke påvist**

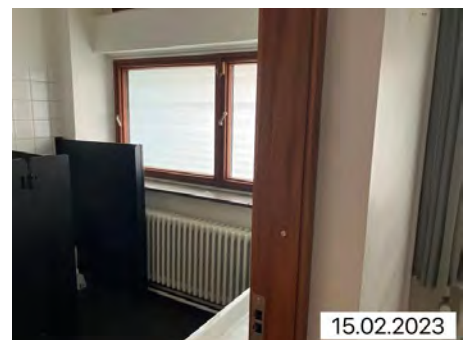
Registrering #185

Beskrivelse: **2. Sal vinduer sek. 6**

Resultat: **Asbest ikke påvist**

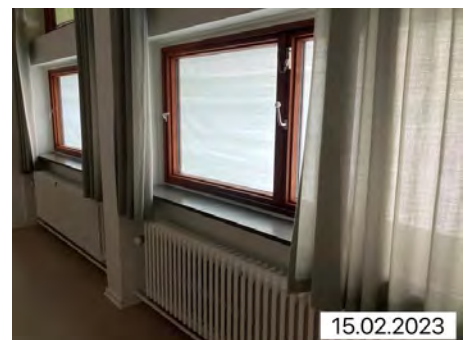
Registrering #183

Beskrivelse: 2. Sal vinduer sek. 5

Resultat: Asbest ikke påvist

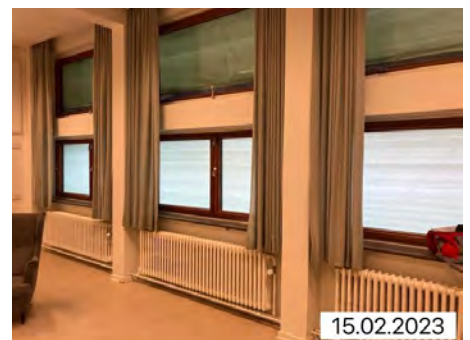
Registrering #182

Beskrivelse: **2. Sal vinduer sek. 4**

Resultat: **Asbest ikke påvist**

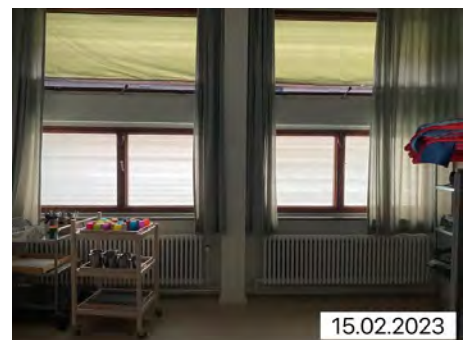
Registrering #181

Beskrivelse: 2. Sal vinduer sek. 3

Resultat: Asbest ikke påvist

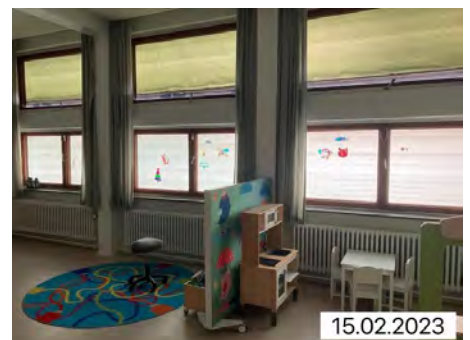
Registrering #180

Beskrivelse: **2. Sal vinduer sek 2**

Resultat: **Asbest ikke påvist**

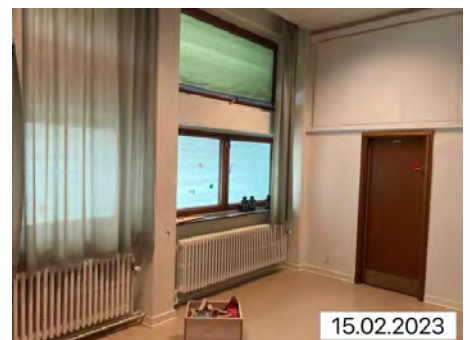
Registrering #179

Beskrivelse: **2. Sal vinduer sek 1.**

Resultat: **Asbest ikke påvist**

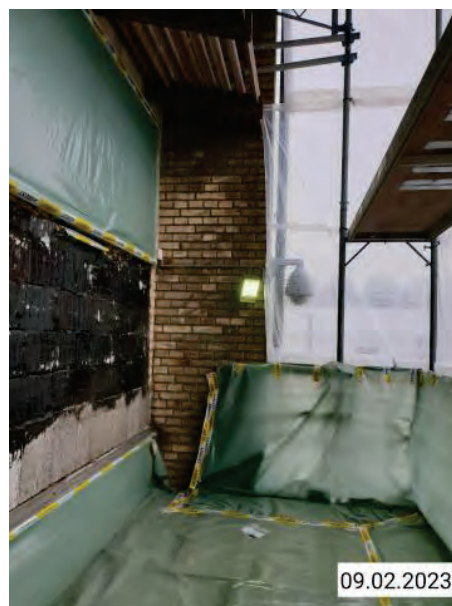
Registrering #96

Prøve nr.: **Sek.7 - nord**

Resultat: **Asbest ikke påvist**

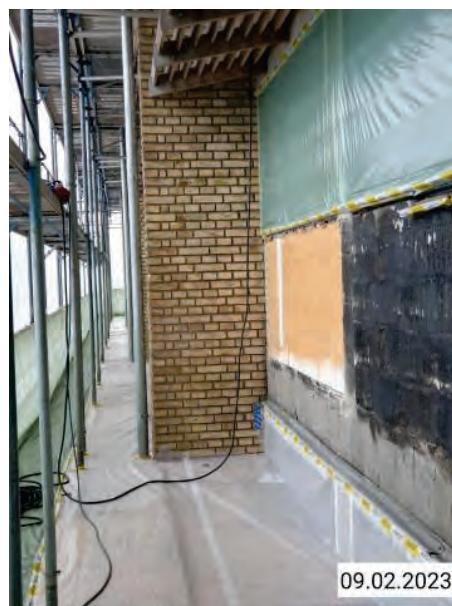
Registrering #97

Prøve nr.: **Sek.4 - syd**

Resultat: **Asbest ikke påvist**

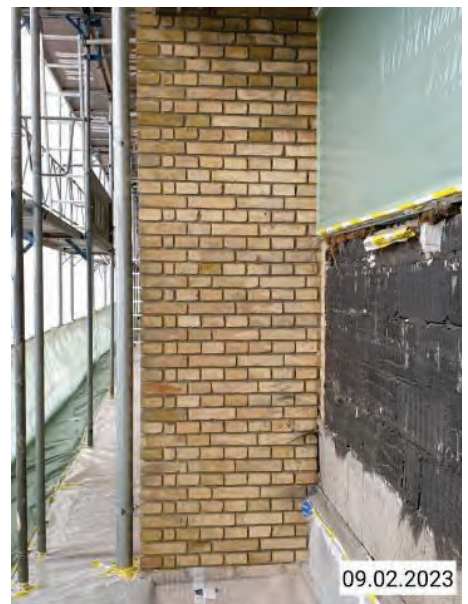
Registrering #98

Prøve nr.: **Sek.7 - syd**

Resultat: **Asbest ikke påvist**

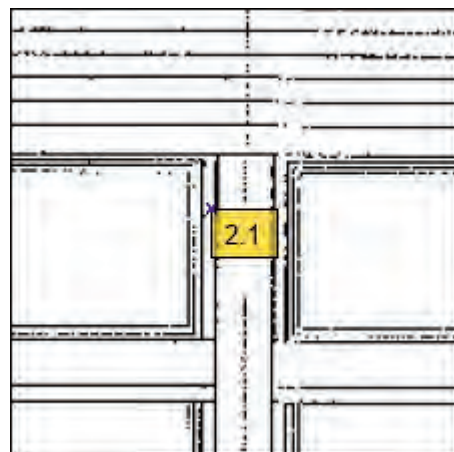
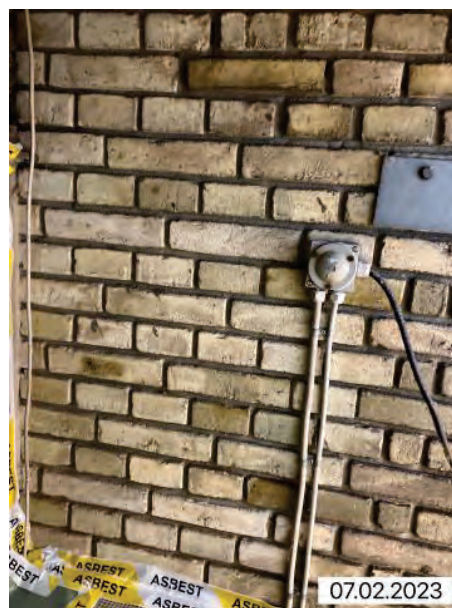
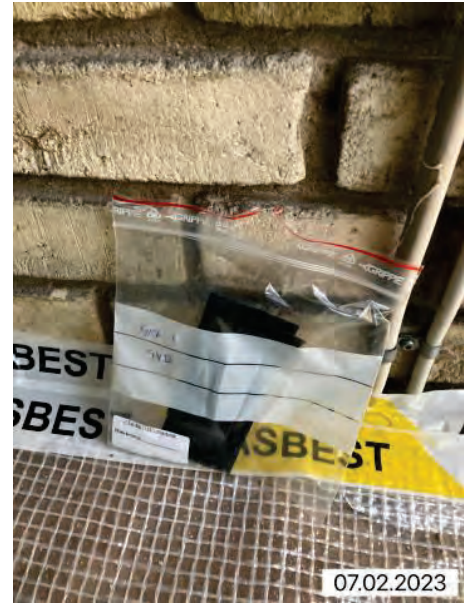
Registrering #2

Beskrivelse: Tagudhæng

Resultat: Ikke påvist

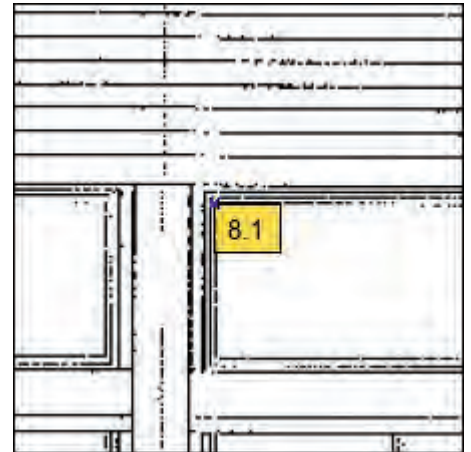
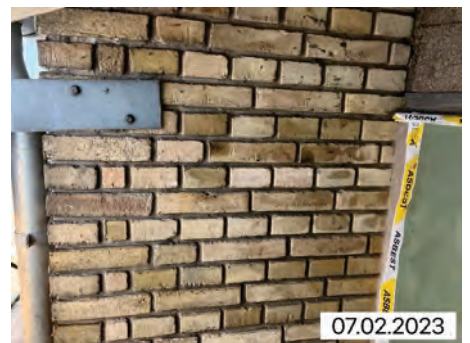
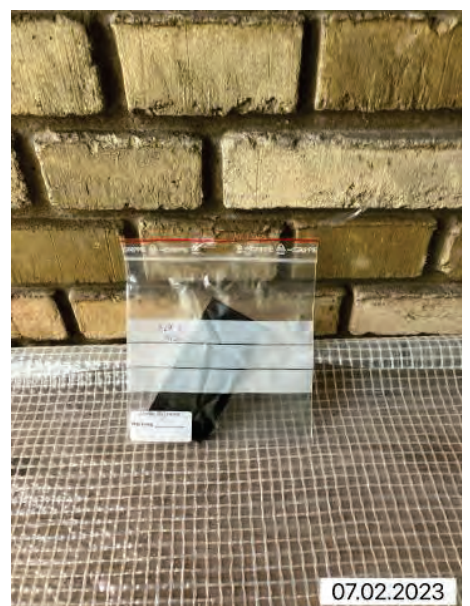
Registrering #8

Beskrivelse: **udhæng**

Resultat: **Ikke påvist**

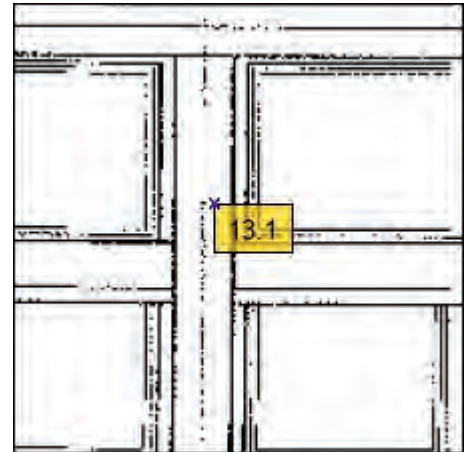
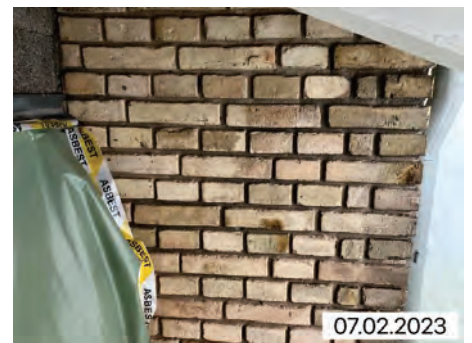
Registrering #13

Beskrivelse: udhæng

Resultat: Ikke påvist

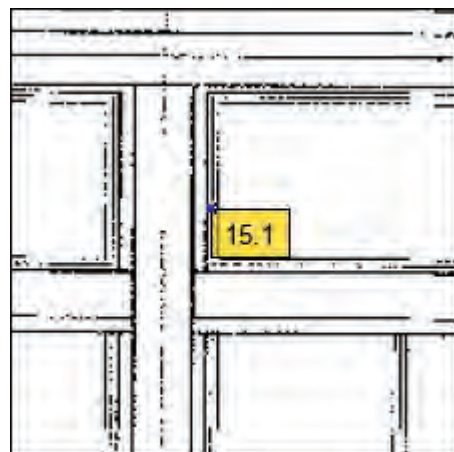
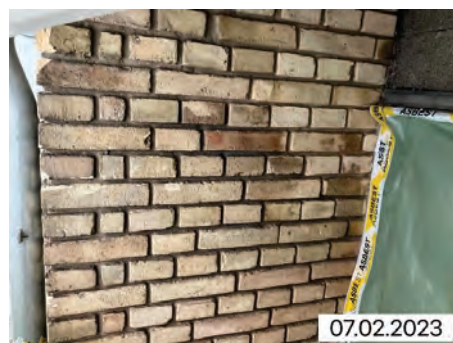
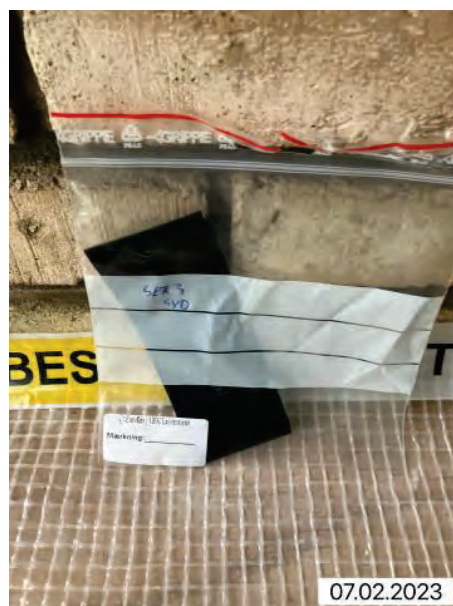
Registrering #15

Beskrivelse: udhæng

Resultat: Ikke påvist

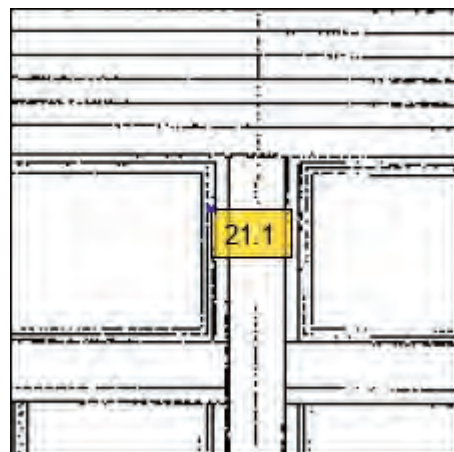
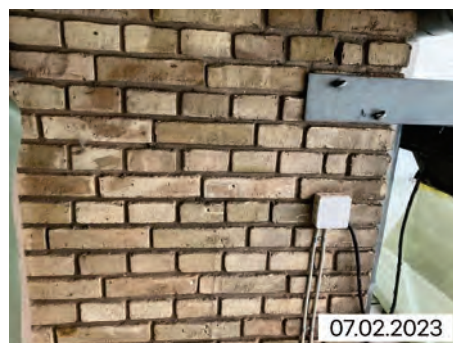
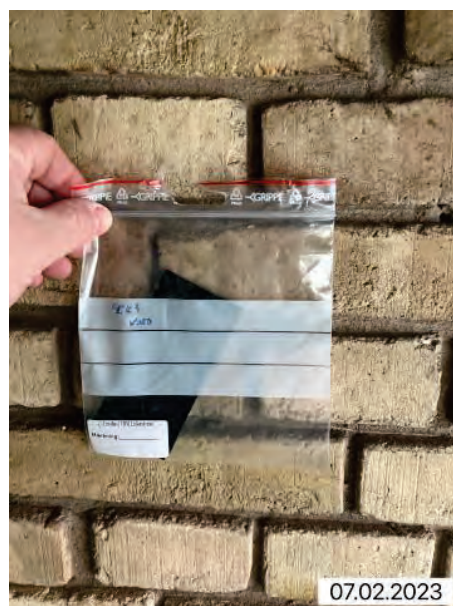
Registrering #21

Beskrivelse: **udhæng**

Resultat: **Ikke påvist**

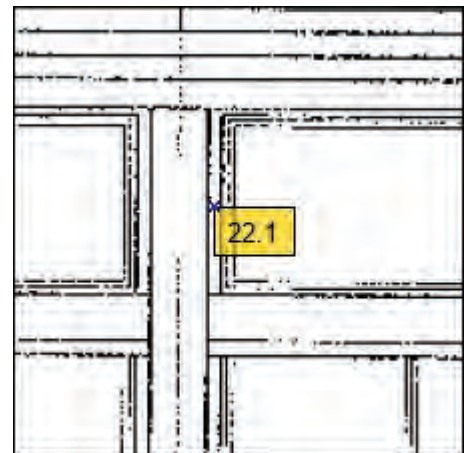
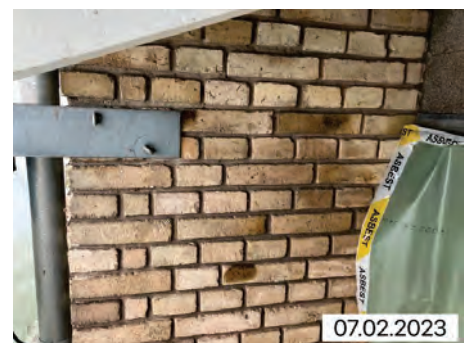
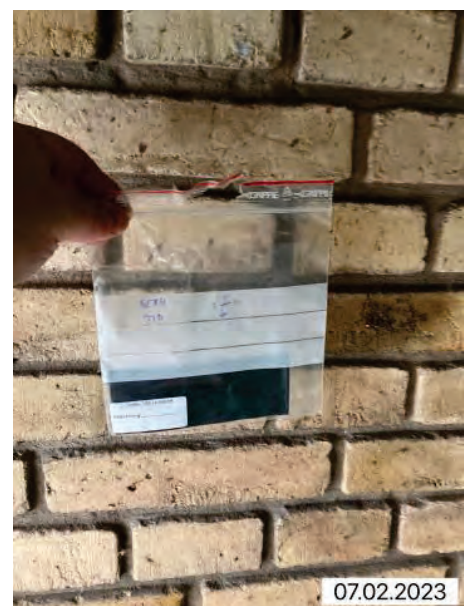
Registrering #22

Beskrivelse: **udhæng**

Resultat: **Ikke påvist**

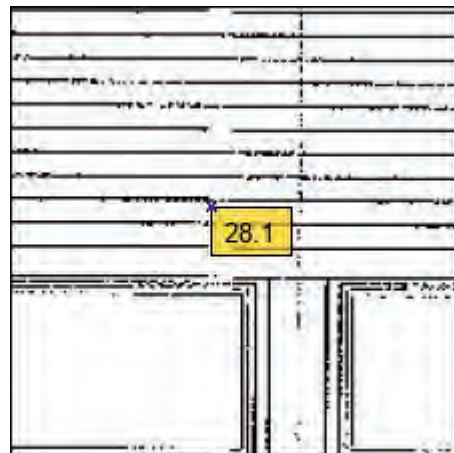
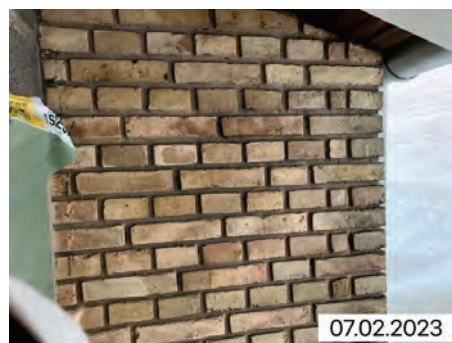
Registrering #28

Beskrivelse: udhæng

Resultat: Ikke påvist

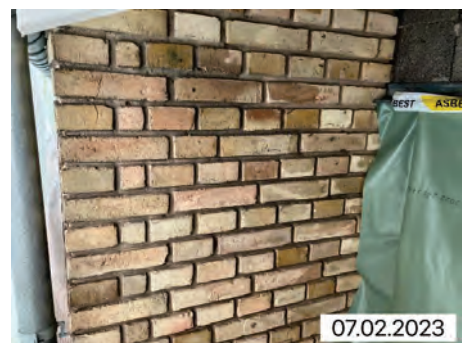
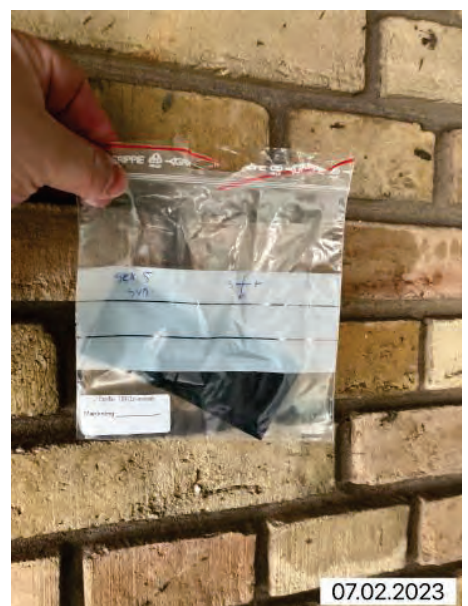
Registrering #29

Beskrivelse: udhæng

Sek. 5

Syd

Resultat: Ikke påvist

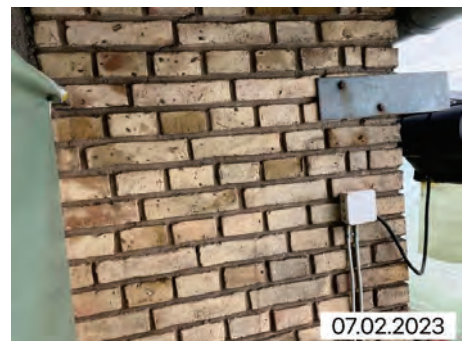
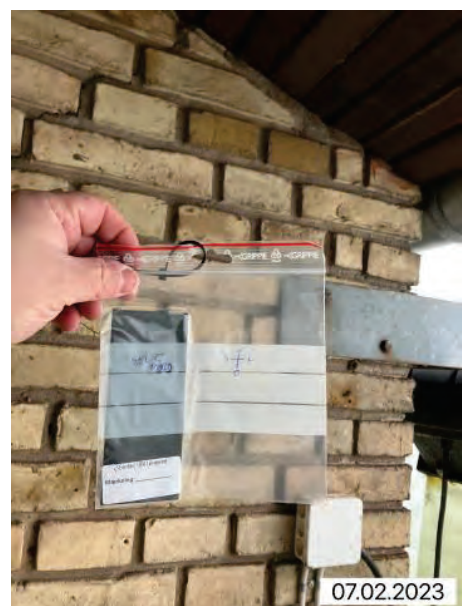
Registrering #33

Beskrivelse: **udhæng**

Sek. 5

Nord

Resultat: **Ikke påvist**

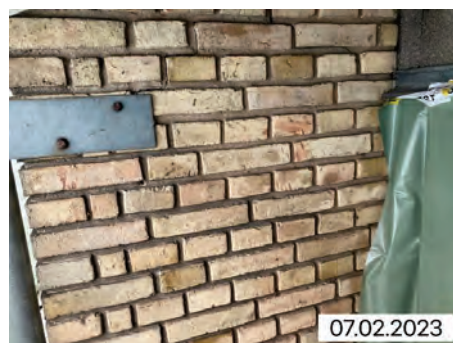
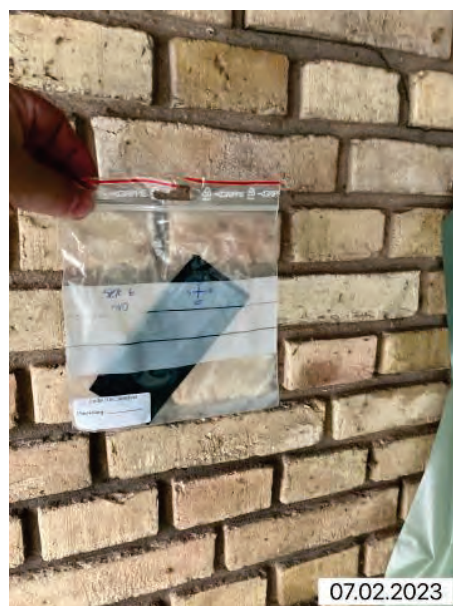
Registrering #34

Beskrivelse: udhæng

Sek. 6

Syd

Resultat: Ikke påvist

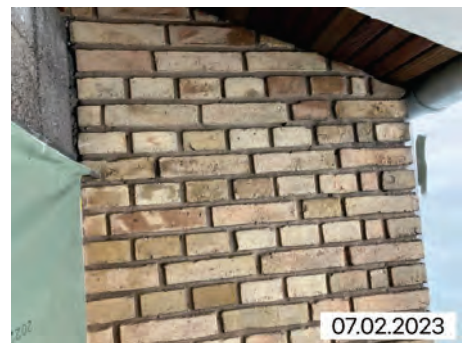
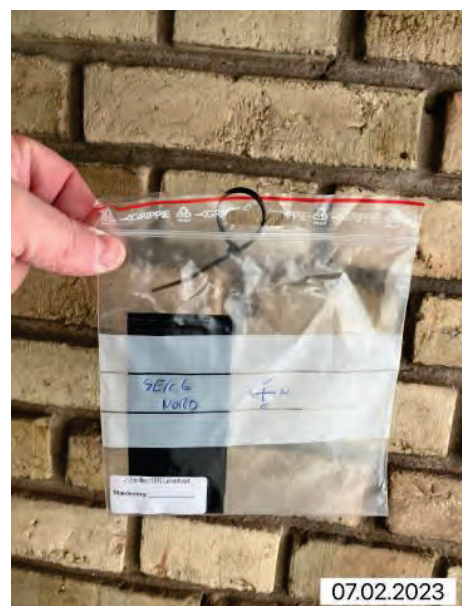
Registrering #38

Beskrivelse: **dhæng**

Sek. 6

Syd

Resultat: **Ikke påvist**

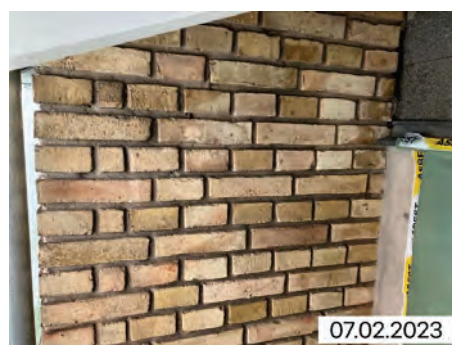
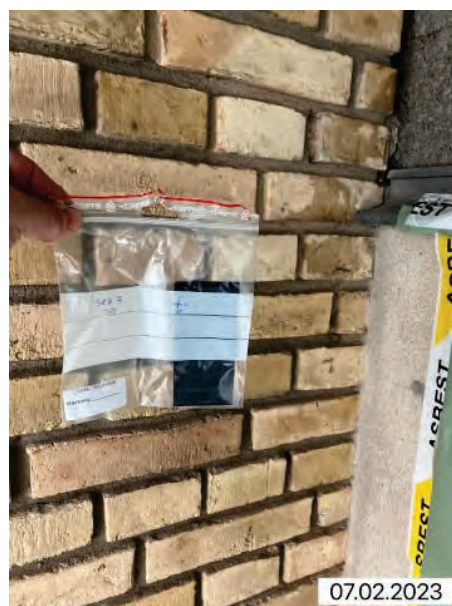
Registrering #40

Beskrivelse: **Udhæng**

Sek. 7

Syd

Resultat: **Ikke påvist**

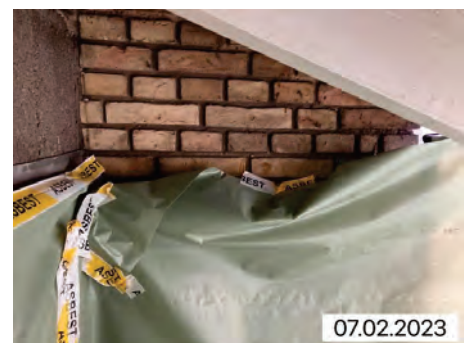
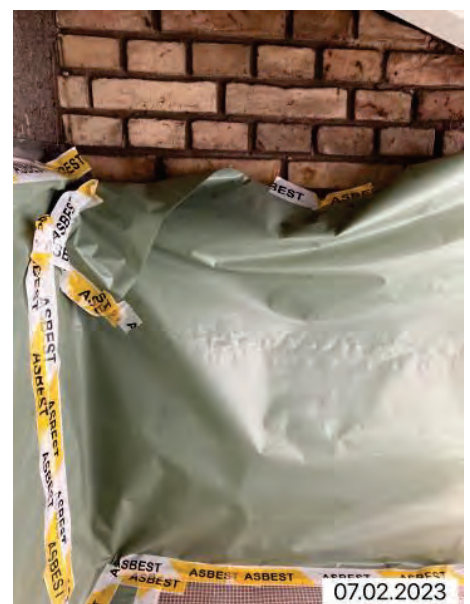
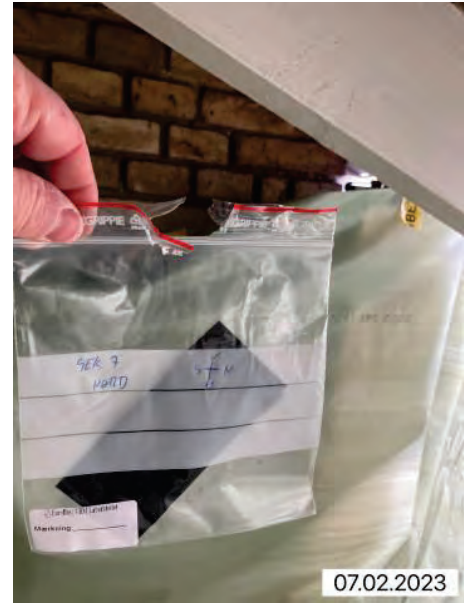
Registrering #44

Beskrivelse: Udhæng

Sek. 7

Nord

Resultat: Ikke påvist

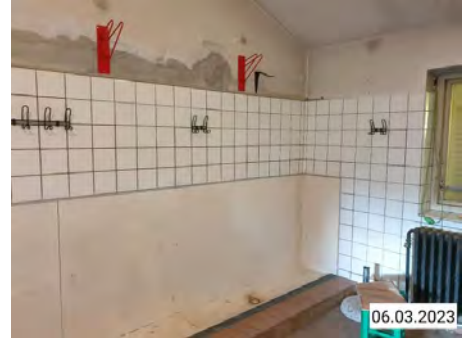
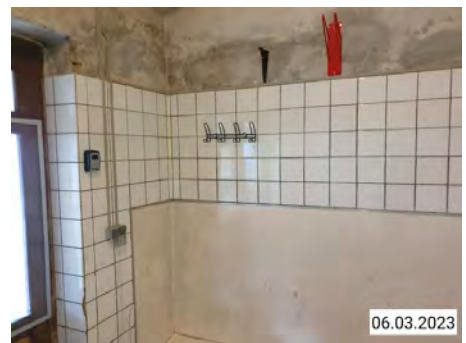
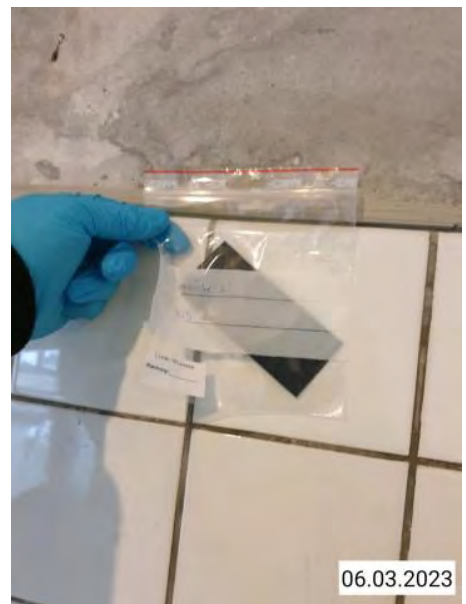
Registrering #127

Prøve nr.: **område 1 - væg 2**

Resultat: **Der er ikke påvist asbest i prøven.**

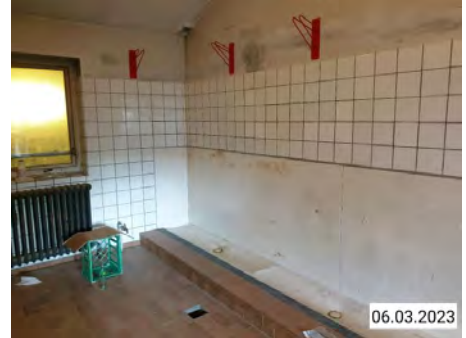
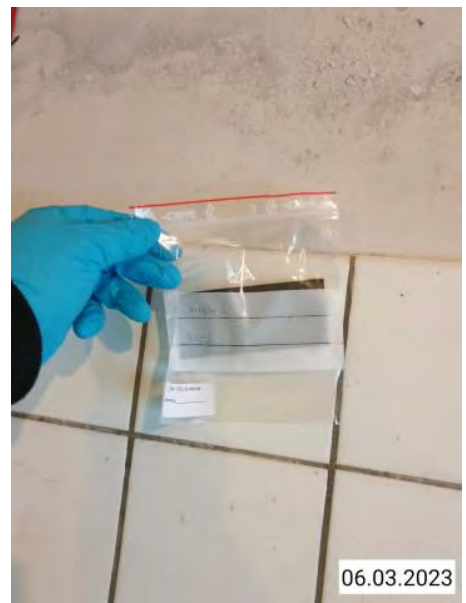
Registrering #126

Prøve nr.: **område 1 - væg**

Resultat: **Der er ikke påvist asbest i prøven.**

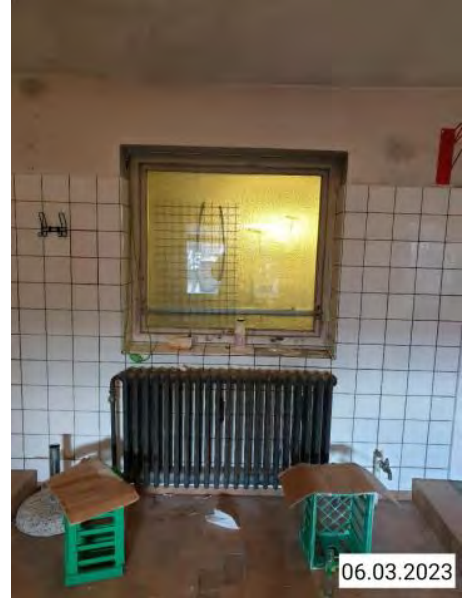
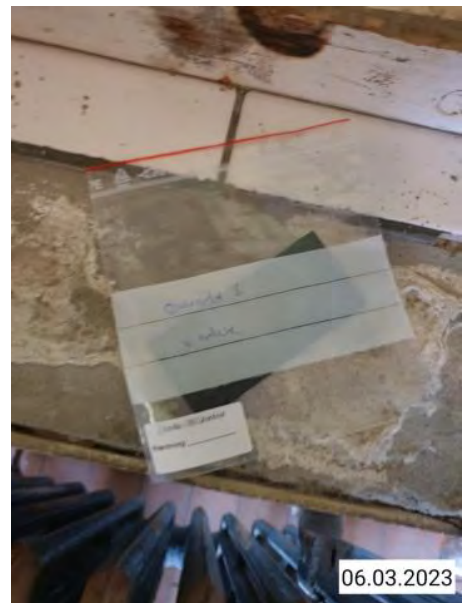
Registrering #125

Prøve nr.: **område 1 - vindue**

Resultat: **Der er ikke påvist asbest i prøven.**

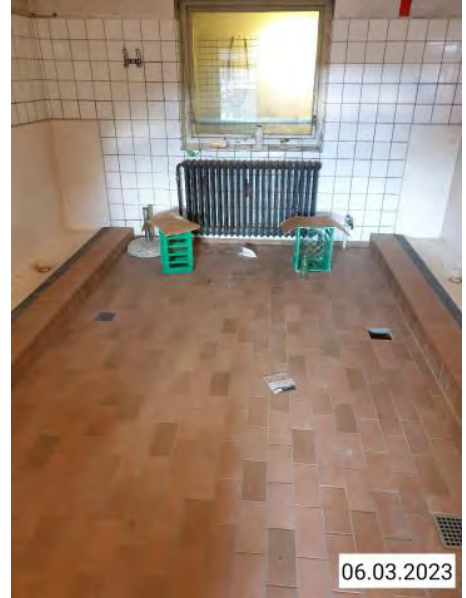
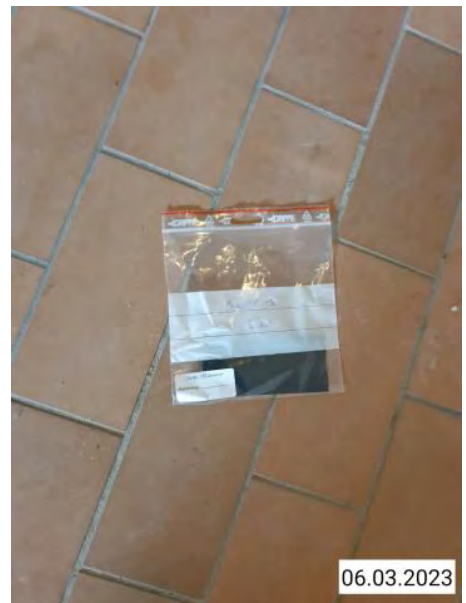
Registrering #124

Prøve nr.: **område 1 - gulv**

Resultat: **Der er ikke påvist asbest i prøven.**

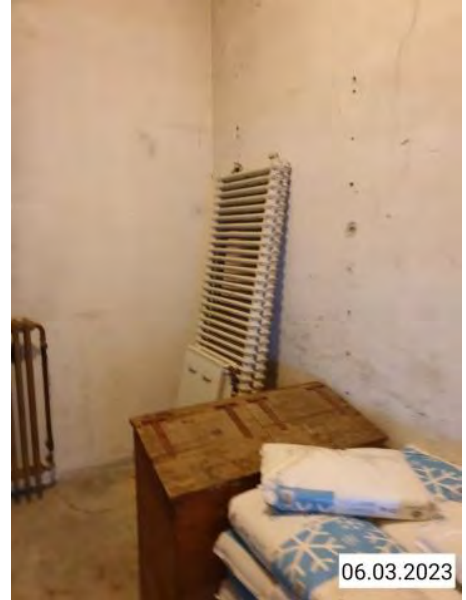
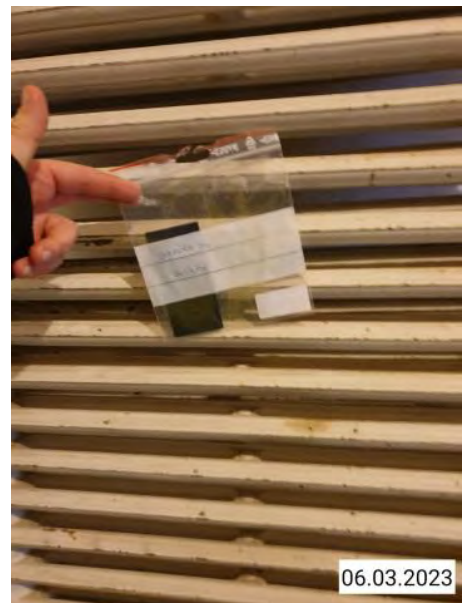
Registrering #128

Prøve nr.: **område 2/11 - radiator**

Resultat: **Der er ikke påvist asbest i prøven.**

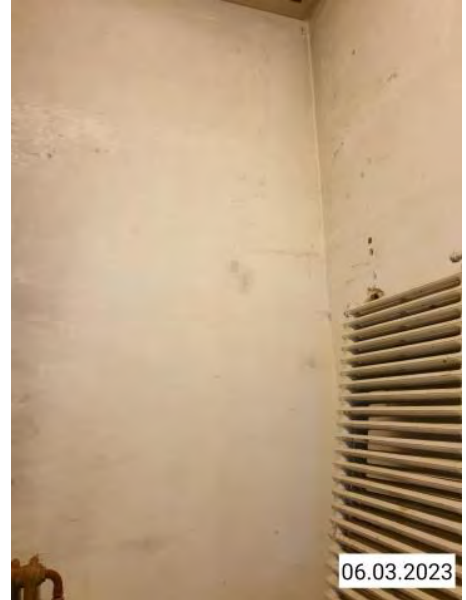
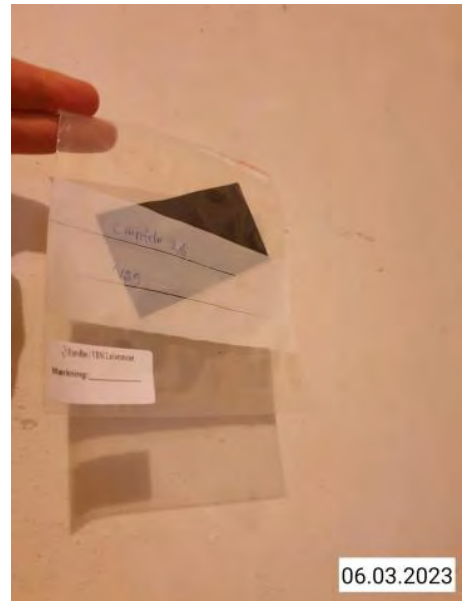
Registrering #120

Prøve nr.: **område 2/11 - væg**

Resultat: **Der er ikke påvist asbest i prøven.**

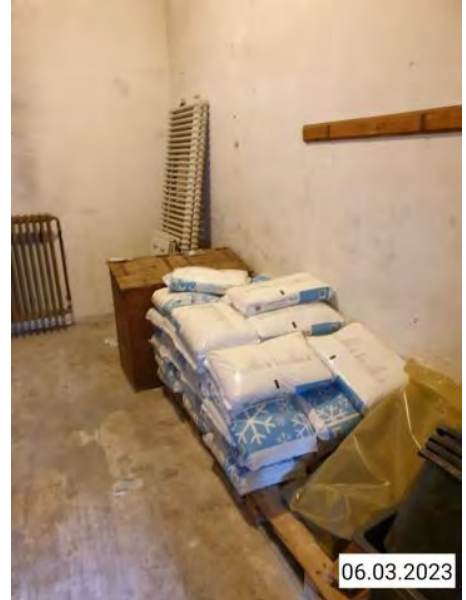
Registrering #121

Resultat: Der er ikke påvist asbest i prøven.

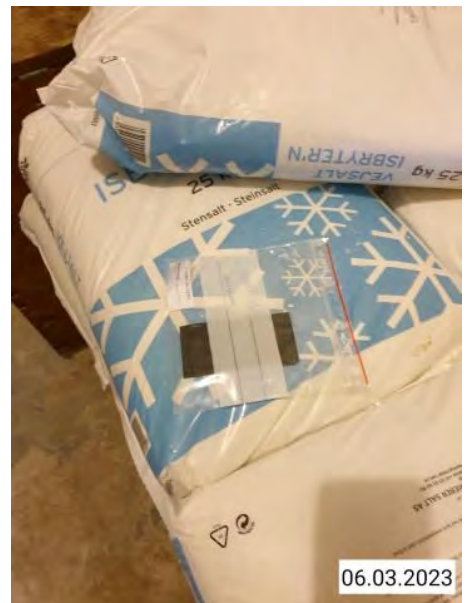
Registrering #122

Prøve nr.: **område 2/11 - kiste**

Bygningsdele: **Støvprøve**

Resultat: **Der er ikke påvist asbest i prøven.**

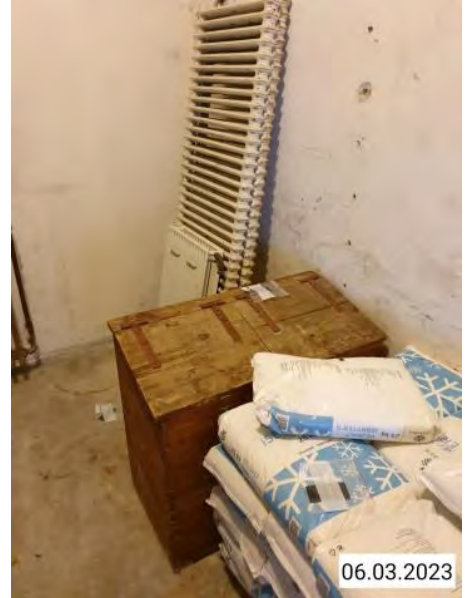
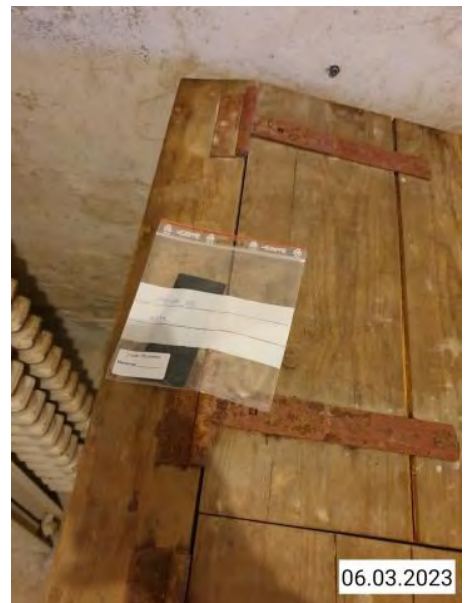
Registrering #158

Prøve nr.: **Saltdepot - gulv**

Bygningsdele: **Gulv**

Resultat: **Der er ikke påvist asbest i prøven.**

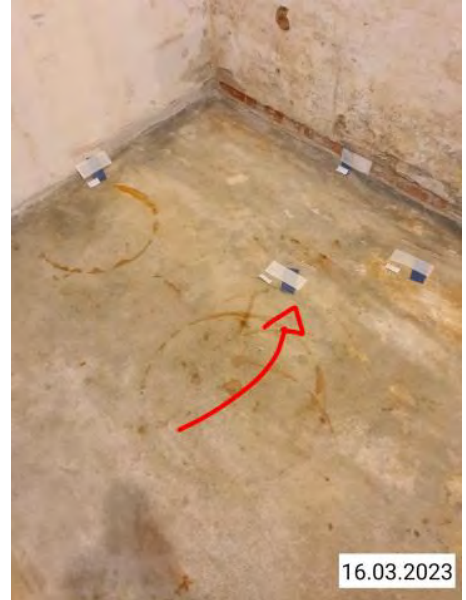
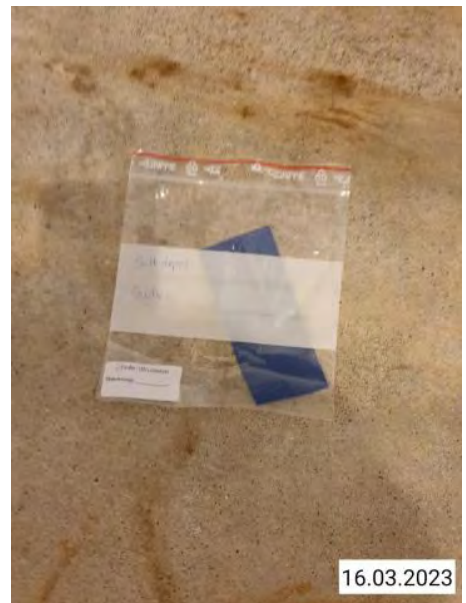
Registrering #159

Prøve nr.: **Saltdepot - gulv 2**

Bygningsdele: **Gulv**

Resultat: **Der er ikke påvist asbest i prøven.**

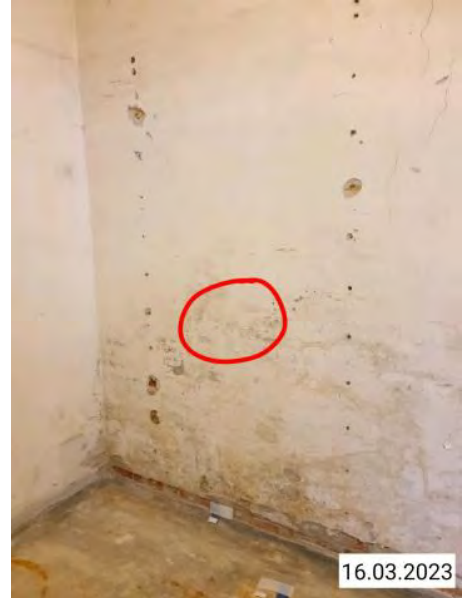
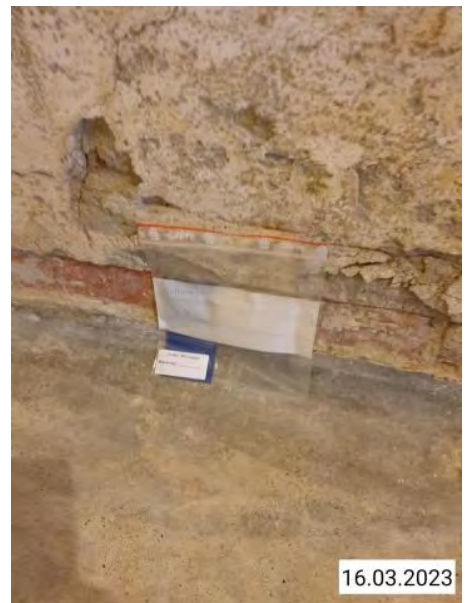
Registrering #161

Prøve nr.: **Saltdepot - Væg 2**

Bygningsdele: **Vægge**

Resultat: **Der er ikke påvist asbest i prøven.**

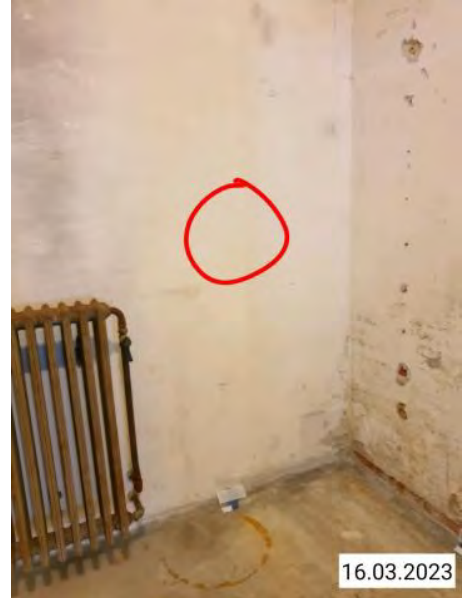
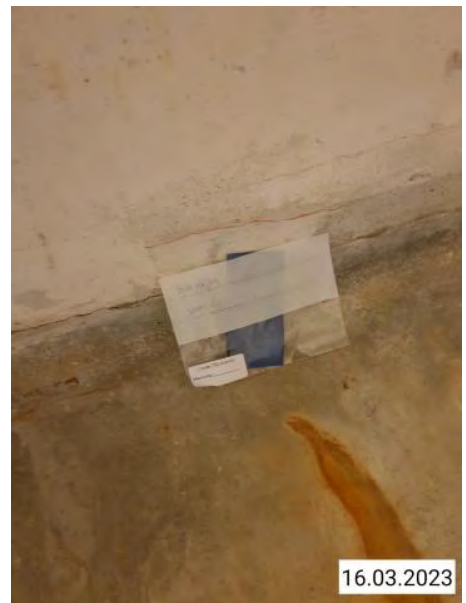
Renhedsprøver i område 21, 22, 23 og 24.

Der er påvist asbest i enkelte prøver, men efter yderligere rengøring og testning er de påvist rene.

Områderne betragtes herefter fri for asbest.

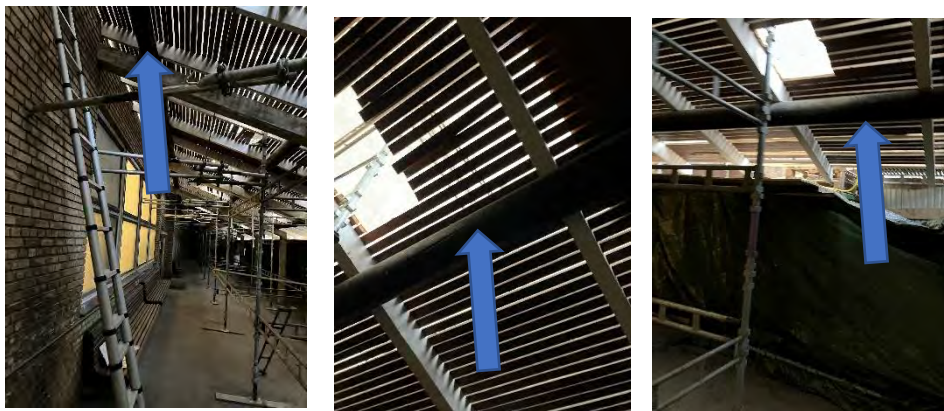
Byg 7 sydsiden. Spær. 1 (3 spær)

Bygning 7 sydsiden der er udtaget, prøver fra Spær x 3 (der er 3 spær pr prøver)

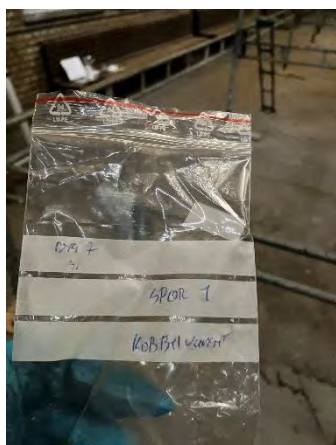
Spær. 1

Spær prøve 2 og 3 blev udtaget på samme måde. Spær 2 er i midten og spær 3 er helt i bunden ..

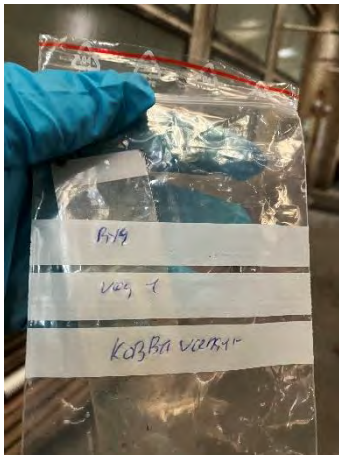
Bygning 7 Væg 1

Væg prøve 1 er udtaget frem til udsparringen og væg prøve 2 er udtaget resten af vejen ned

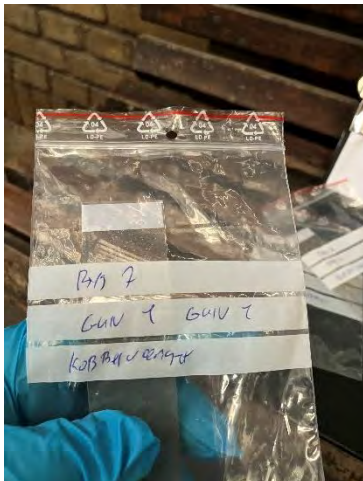
Bygning 7 Gulv 1

Gulvprøve er udtaget hele vejen ned langs bænken for hver 3 skridt ned til enden

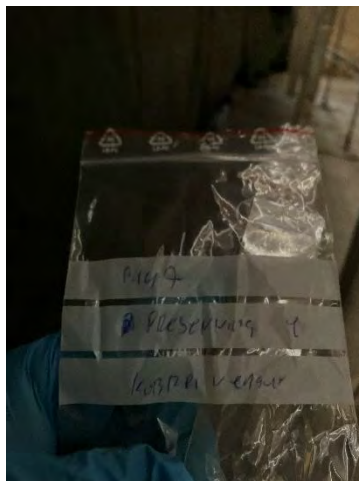
Bygning 7 presenning 1

Det samme gælder for presenning prøve 1 og prøve 2

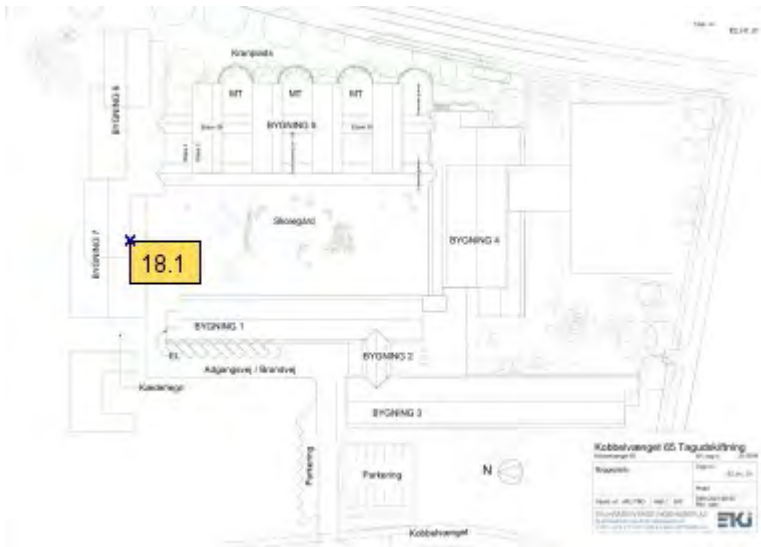
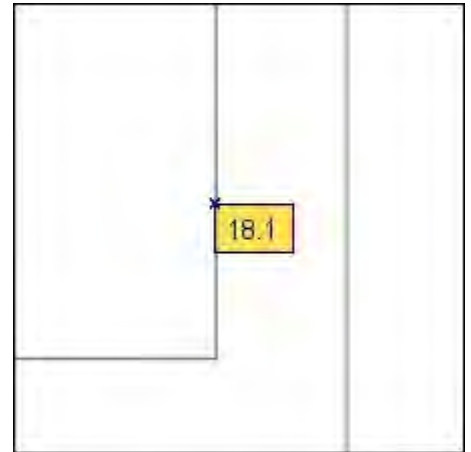
Registrering #18

Prøve nr.: **Udhæng, væg**

Resultat: **Der er ikke påvist asbest i prøven.**
