RAPPORT

| Sagsnavn/ref. | Kobbelvænget 65 | | |
| Vor Journal nr.: | D07240-001, rev. 1 | | |

Dansk MiljøAnalyse er, af bygherre, blevet bedt om at foretage slutkontrol efter asbestrensning.

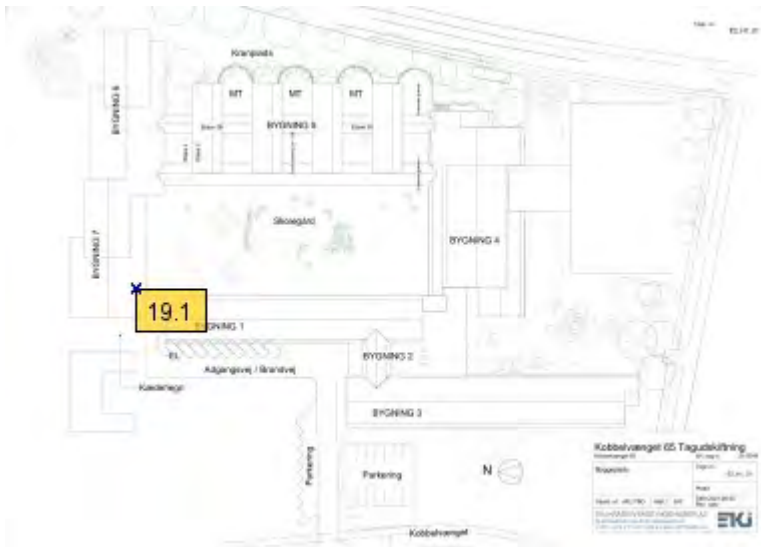
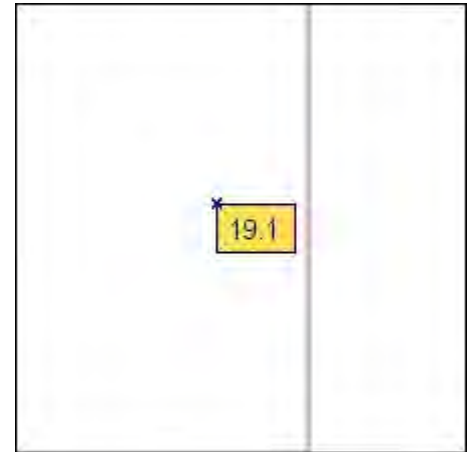
Registrering #19

Prøve nr.: **udhæng, gulv**

Resultat: **Der er ikke påvist asbest i prøven.**

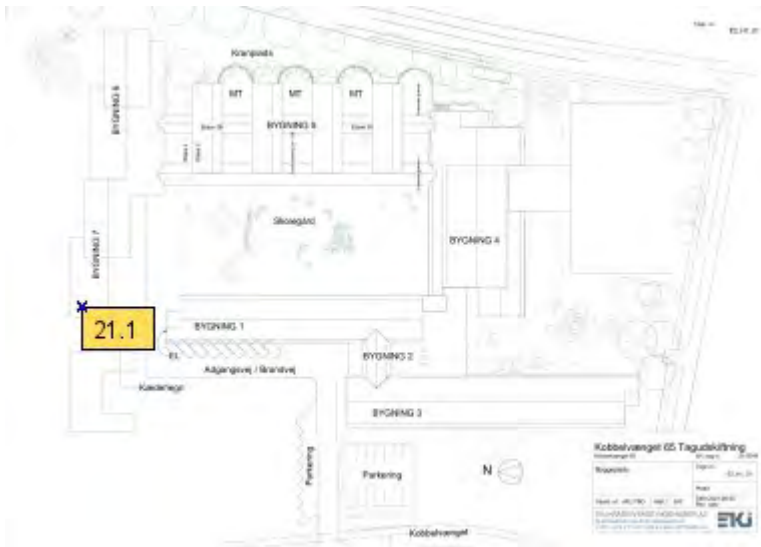
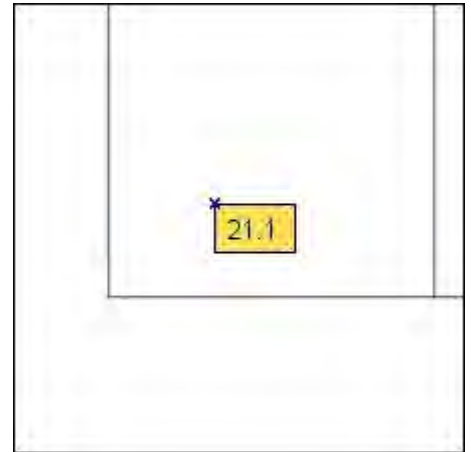
Registrering #21

Prøve nr.: **Rum 3, spær/rem**

Beskrivelse: **støvprøve**

Resultat: **Der er ikke påvist asbest i prøven.**

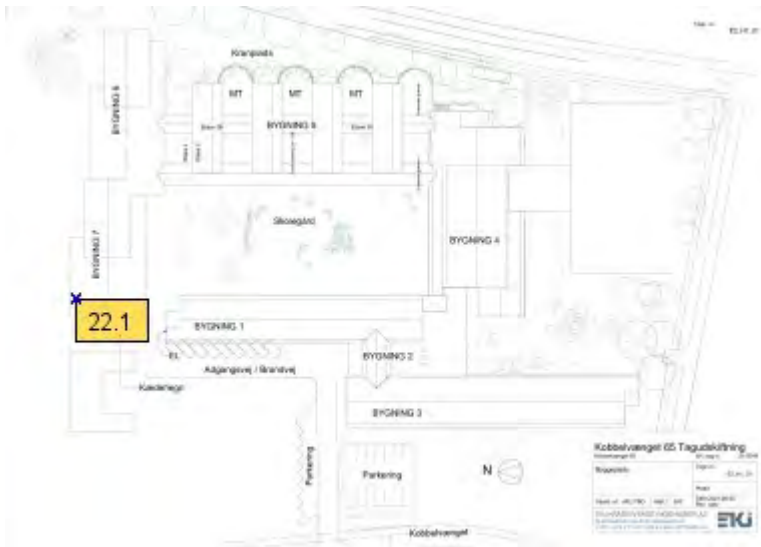
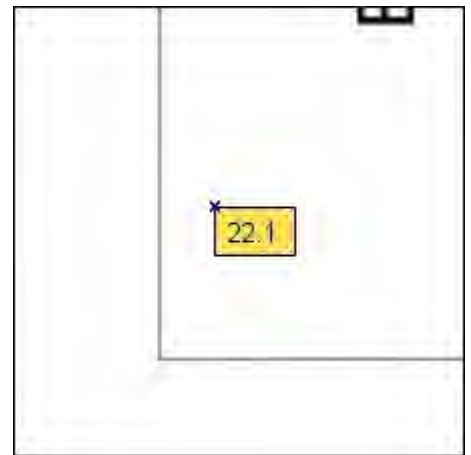
Registrering #22

Prøve nr.: **Rum 2, gulv**

Beskrivelse: **støvprøve**

Resultat: **Der er ikke påvist asbest i prøven.**

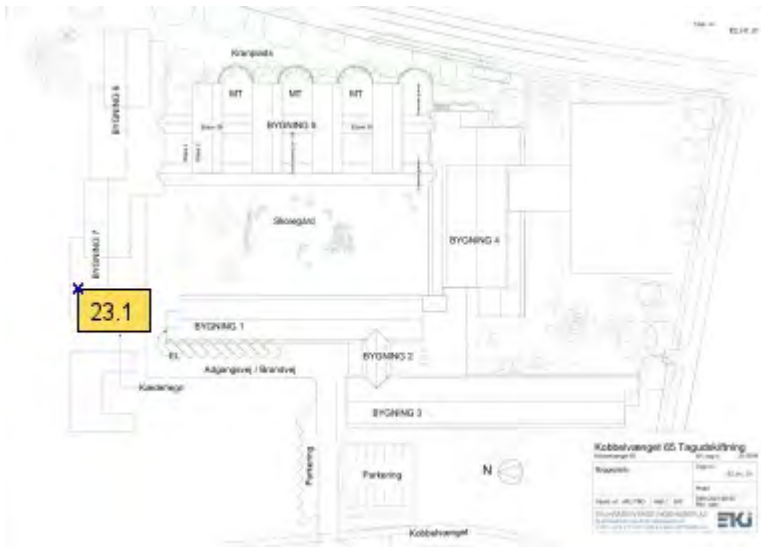
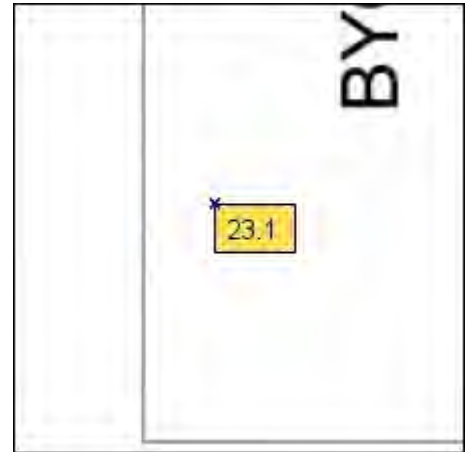
Registrering #23

Prøve nr.: **Rum 2, spær/rem**

Beskrivelse: **støvprøve**

Resultat: **Der er ikke påvist asbest i prøven.**

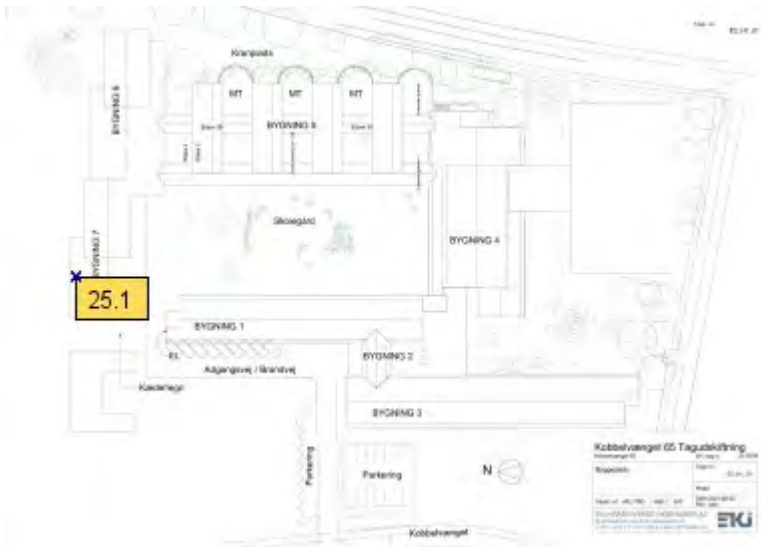
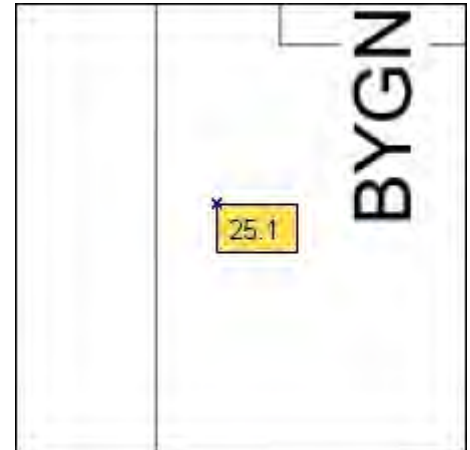
Registrering #25

Prøve nr.: **Rum 1, spær/rem**

Beskrivelse: **støvprøve**

Resultat: **Der er ikke påvist asbest i prøven.**

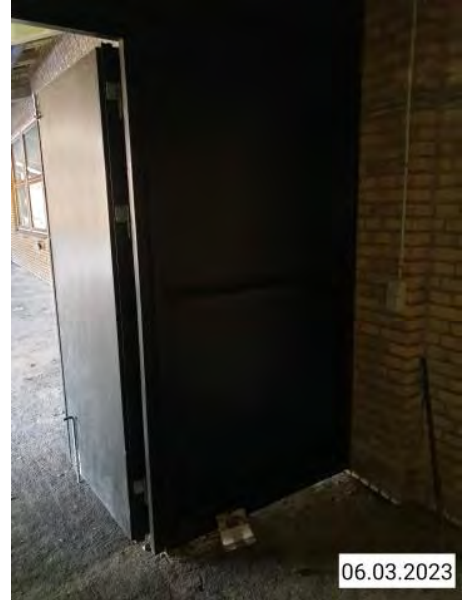
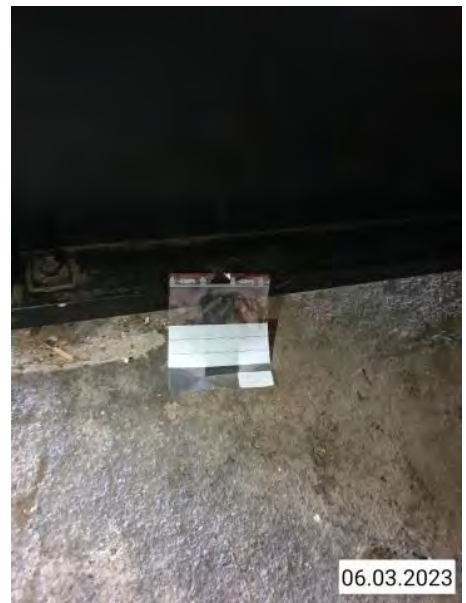
Registrering #130

Prøve nr.: **område 10 - væg**

Resultat: **Der er ikke påvist asbest i prøven.**

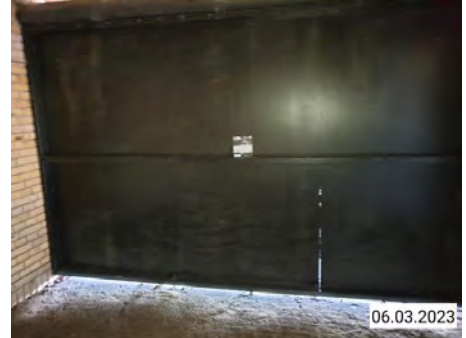
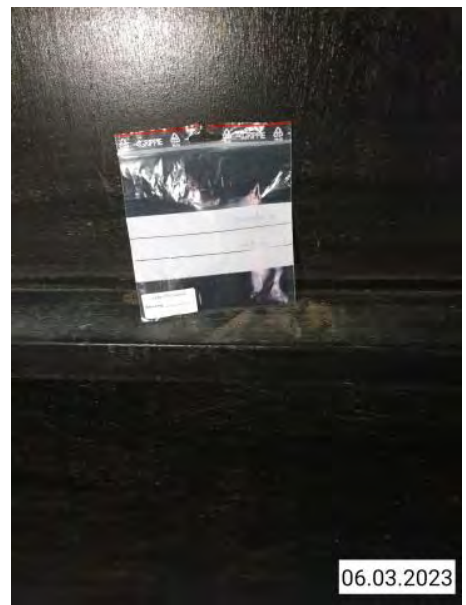
Registrering #131

Prøve nr.: **område 10 - væg 2**

Resultat: **Der er ikke påvist asbest i prøven.**

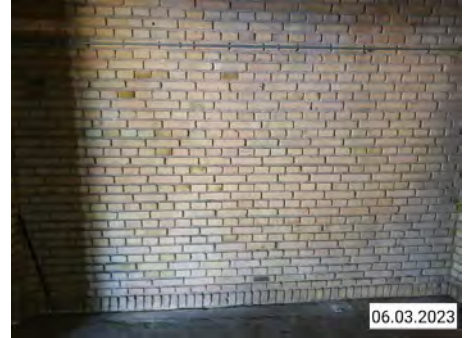
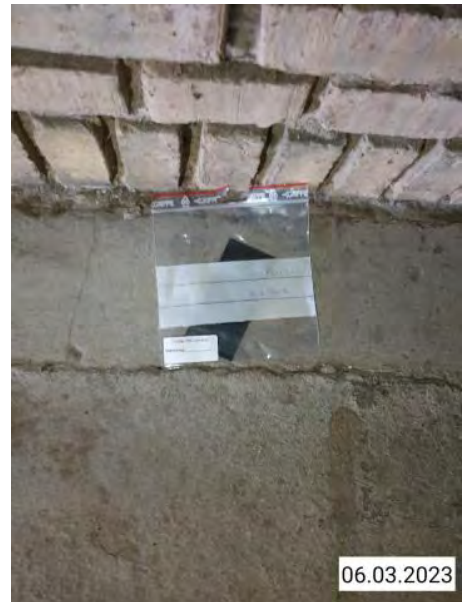
Registrering #132

Prøve nr.: **område 10 - murværk**

Resultat: **Der er ikke påvist asbest i prøven.**

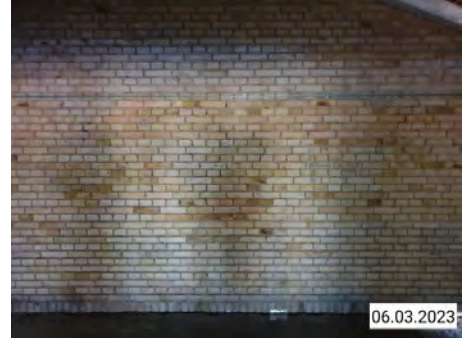
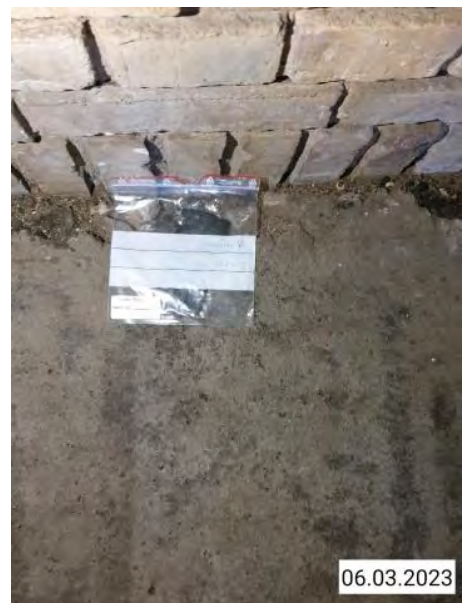
Registrering #133

Resultat: **Der er ikke påvist asbest i prøven.**

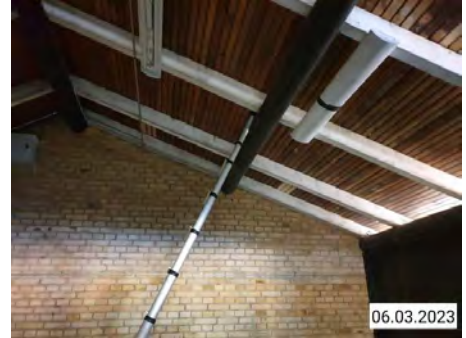
Registrering #134

Resultat: **Der er ikke påvist asbest i prøven.**

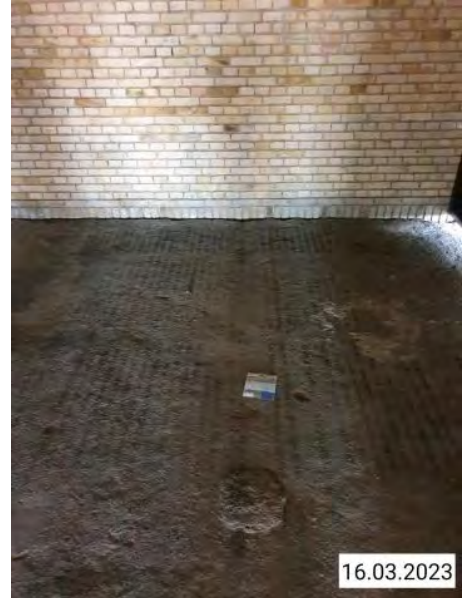
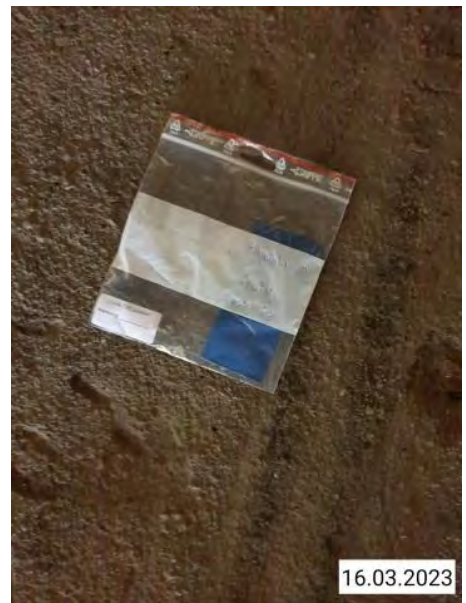
Resultat: **Der er ikke påvist asbest i prøven.**
