## Besvarelse vedrørende midlertidig lukning af byggelegepladsen på Bredegrund, Amager

### Orientering om afspærring af byggelegepladserne Bredegrund og Byggeren

#### **Vedr. Besigtigelsesrapport KMC 2026-012:**

# BESIGTIGELSESRAPPORT

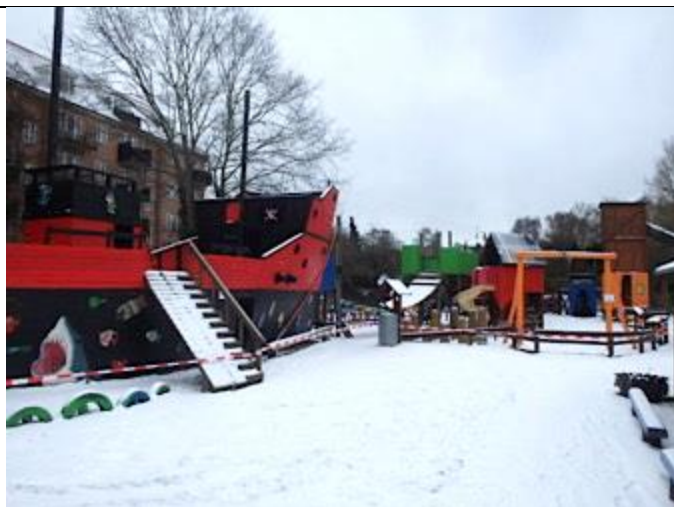
Foto 1

Det var frostvejr på besigtigelses dagen og arealerne var mere eller mindre snebelagte.

Mange af redskabernes tilhørende støddæmpende underlag er på dagen vurderet til at være for hårde.

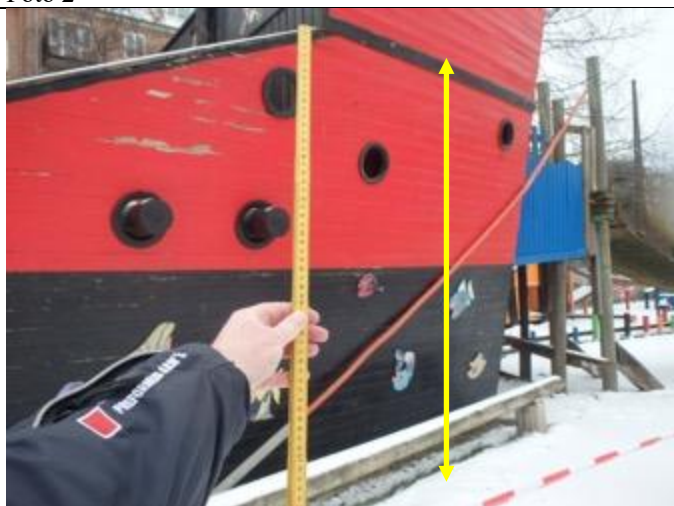
Foto 3

Legeredskaber må maksimalt have frie faldhøjder op til 3 m. Platforme med faldhøjder over 3 m skal lukkes så fald herfra ikke er mulig. Se eventuelt foto 3 i rapporten.

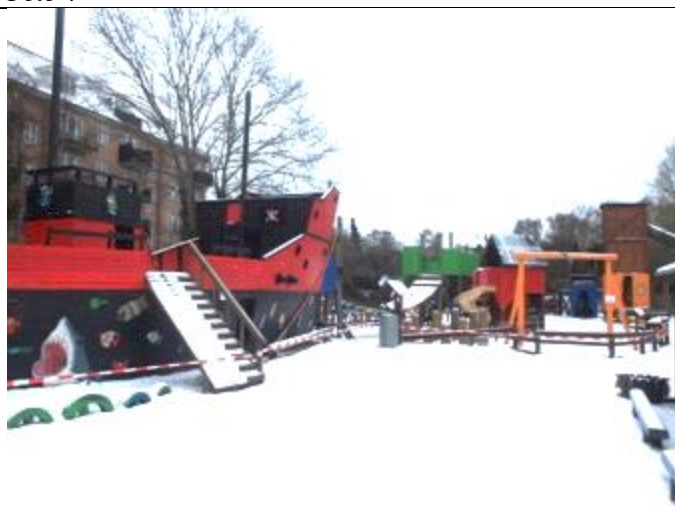
Foto 5

Med baggrund i det der kunne konstateres på besigtigelsesdagen og eksempelvis rapportens foto 5 og 6 vurderes det, at flere af faldunderlagene ikke at leve op til gældende krav.

DS/EN 1176-1 Pkt. 4.2.8.5 Beskyttelse mod skader på stødområdets underlag, Tabel 4

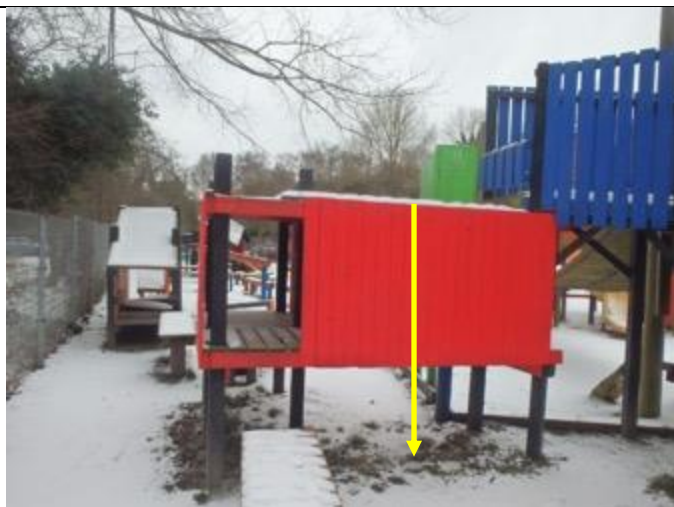
Foto 7

Den frie faldhøjde er her målt til ca. 190 cm.

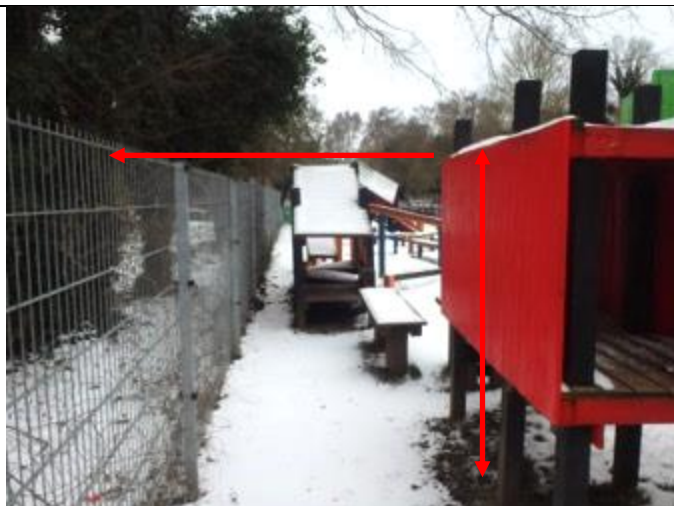
Foto 8

Det gælder i mange tilfælde både underlagets støddæmpende egenskaber samt selve udstrækningen af underlaget. Se her eksempelvis rapportens foto 8.

Faldrummet må ikke indeholde forhindringer som kan skade brugeren af rampen.

DS/EN 1176-1 Pkt. 4.2.8.4 Beskyttelse mod skader i faldrummet

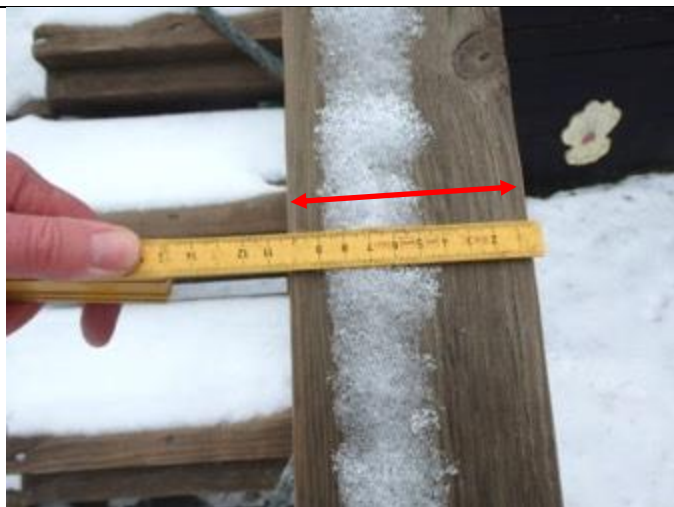
Foto 16

DS/EN 1176-1 Pkt. 4.2.4.7 Krav til åbent greb

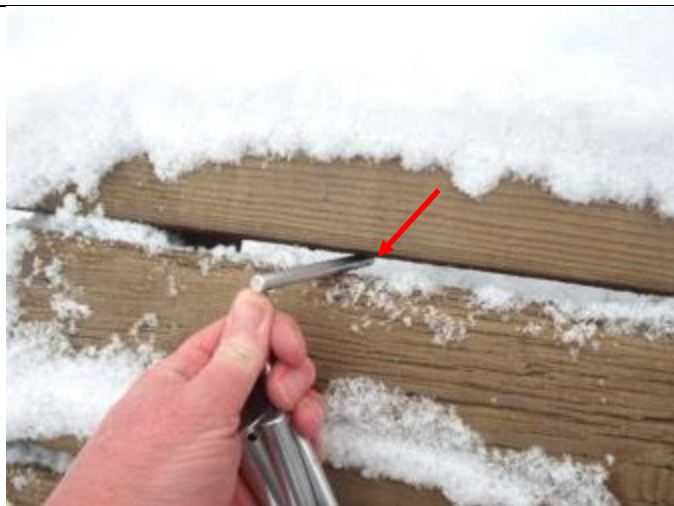
Foto 17

DS/EN 1176-1 Pkt. 4.2.7.6 Fastklemning af fingre

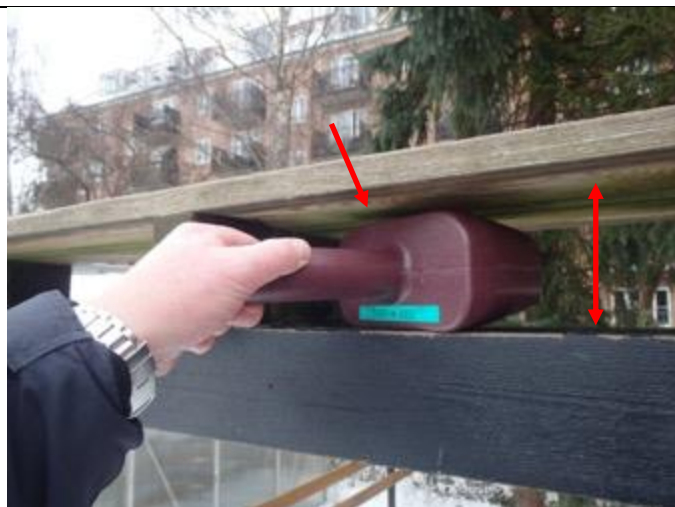
Foto 19

DS/EN 1176-1 Pkt. 4.2.7.2 Fastklemning af hoved og hals. Figur D1 prøvedorn C og D dorn

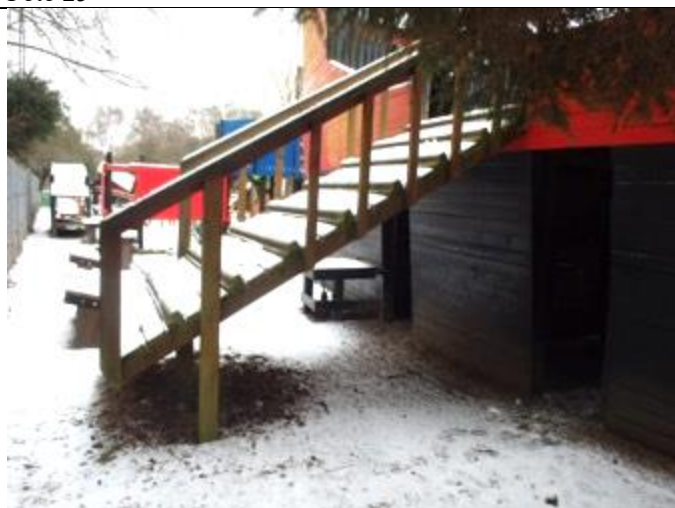
Foto 26

Faldrummets udstrækning fra rampen er min. 150 cm.  
Faldrummet må ikke indeholde forhindringer som kan skade brugeren af rampen.  
Hegnet står i faldrummet.

DS/EN 1176-1 Pkt. 4.2.8.2.5 Faldrummets udstrækning  
DS/EN 1176-1 Pkt. 4.2.8.4 Beskyttelse mod skader i faldrummet

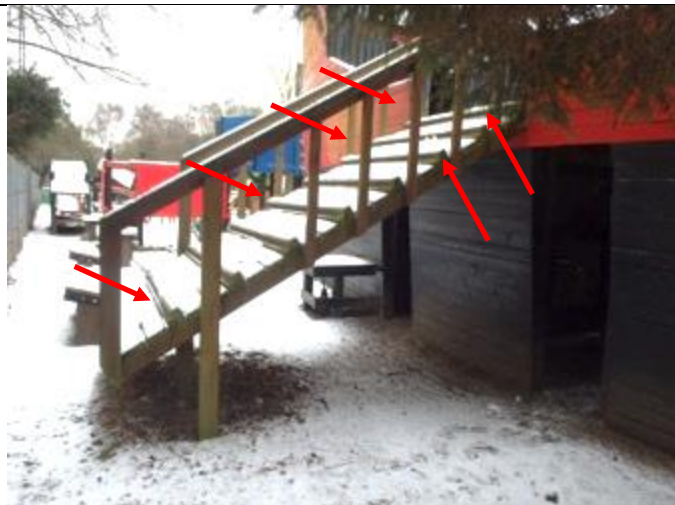
Foto 28

DS/EN 1176-1 Pkt. 4.2.9.3 Ramper

DS/EN 1176-1 Pkt. 4.2.4 Beskyttelse mod fald

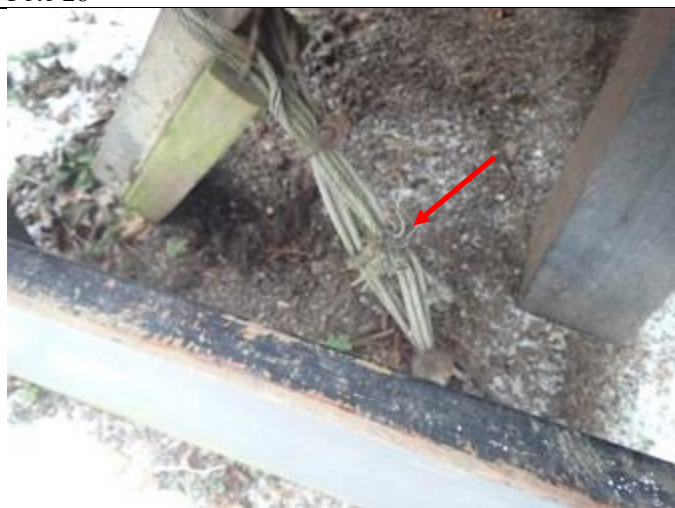
Foto 29

DS/EN 1176-1 Pkt. 4.2.5 Redskabers finish

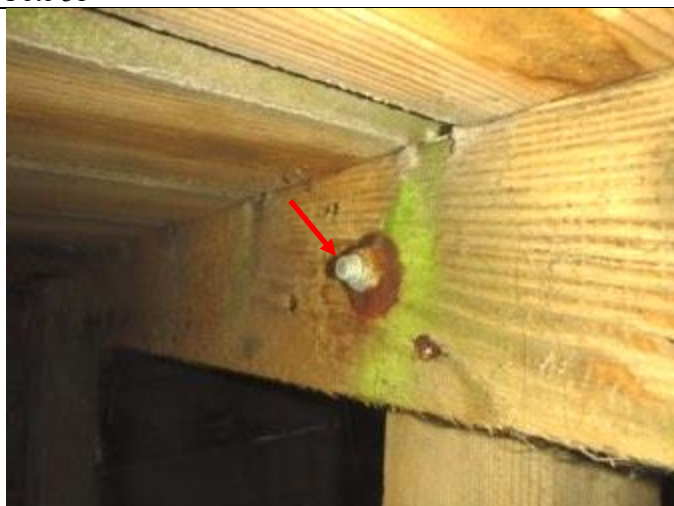
Der er gevindstykker, som stikker ud fra redskabet.

Gevind kan skære børnene eller hænge fast i beklædning.

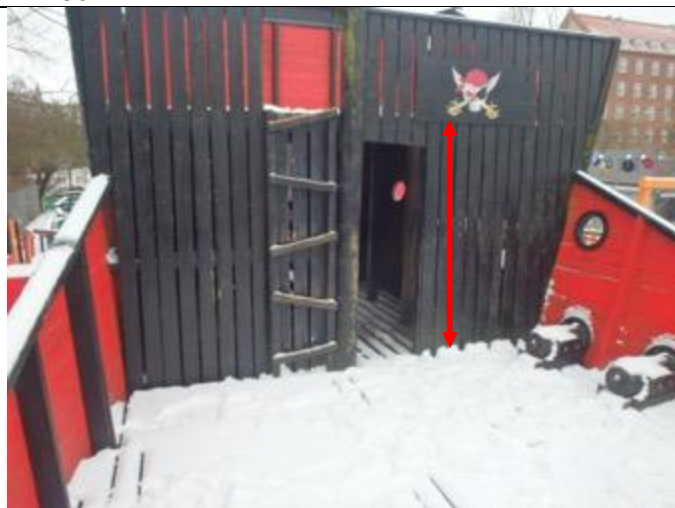
Foto 39

Ud over ovenstående skal der i flere tilfælde etableres støddæmpende underlag i forbindelse med legeredskabernes tilstødende platforme. Se eksempel på foto 39 i rapporten.

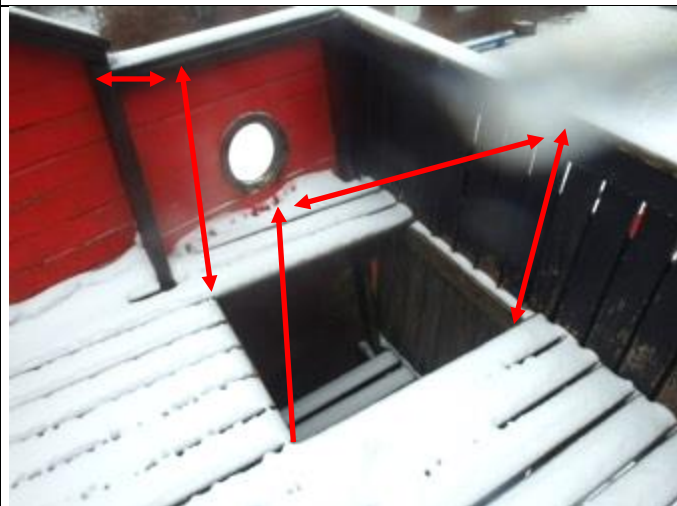
Foto 44

Flere steder på konstruktionerne mangler der sideafskærmninger, se eksempelvis foto 44.

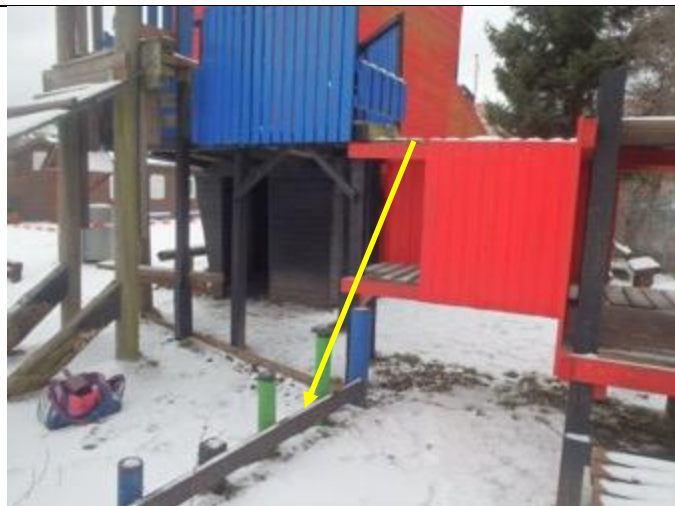
Foto 47

Faldrummet må ikke indeholde forhindringer, som kan skade et faldende barn.

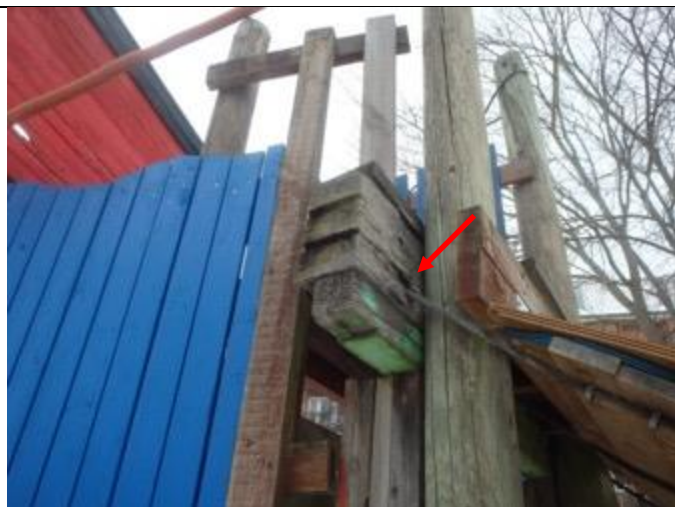
Foto 67

Der er på legepladsen set trykimprægnerede stolper (se eksempel på foto 68) og der er formentligt anvendt jernbanesveller i forskellige situationer herunder i konstruktioner se rapportens foto 66 og 67. Som nævnt i rapporten bør de ikke anvendes på en legeplads, hvorfor de ved eventuel renovering bør skiftes og herunder fjernes.

Er der her tale om jernbanesveller er de imprægneret med materialer, der kan være sundhedsskadelige for børnene. De bør ikke anvendes på en legeplads. Se også efterfølgende fotos med eksempler.

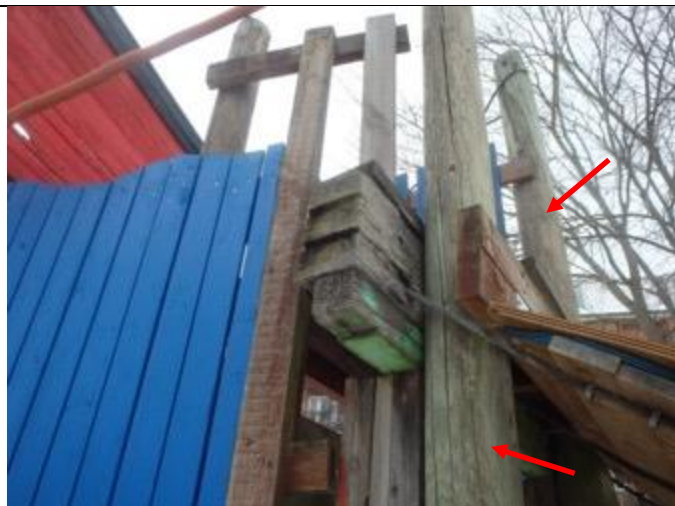
Foto 68

Er der her tale om ældre telefonstolper, er de imprægneret med materialer, der kan være sundhedsskadelige for børnene. De bør ikke anvendes på en legeplads.

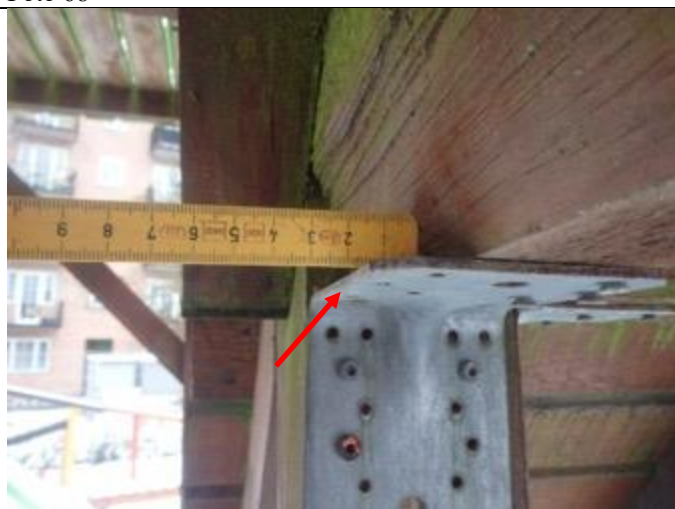
Foto 69

Det vurderes, at redskabet har kanter og afslutninger, som ikke er forskriftsmæssigt afrundede. Skarpe kanter kan være farlige, hvis børn rammer dem. Kanter skal være afrundede med en radius på min. 3 mm. Se også efterfølgende fotos med eksempler.

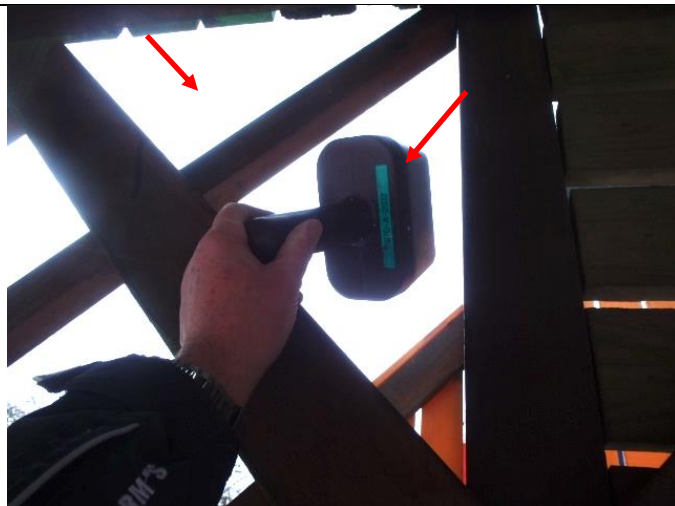
Foto 72

Mellemrummet på legeredskabet udgør en risiko for kvælning, fordi barnet kan få halsen ned i hullet ovenfra - uden med sikkerhed at kunne nå jorden med fødderne. Mellemrummet er placeret mere end 60 cm over faldunderlaget, og har en bredde mellem 4,5 og 15,5 cm.

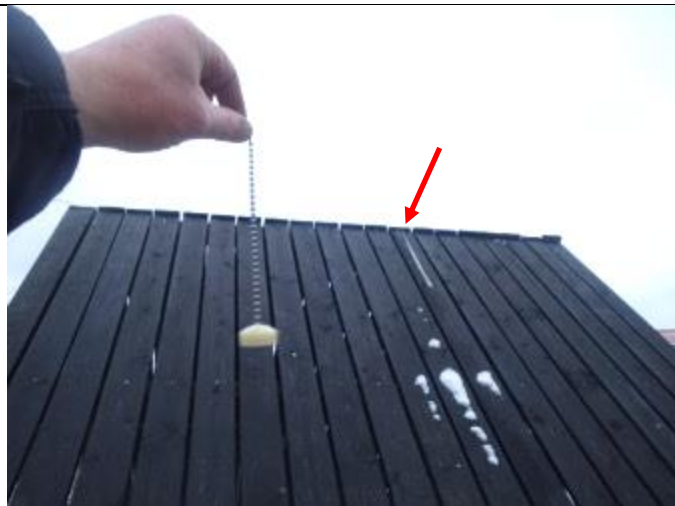
Foto 78

Det er ikke testet, men det vurderes, at der er revner og sprækker i tagkonstruktionen, og kommer et barn eksempelvis til at hænge fast i en anoraksnor her, er der risiko for kvælning.

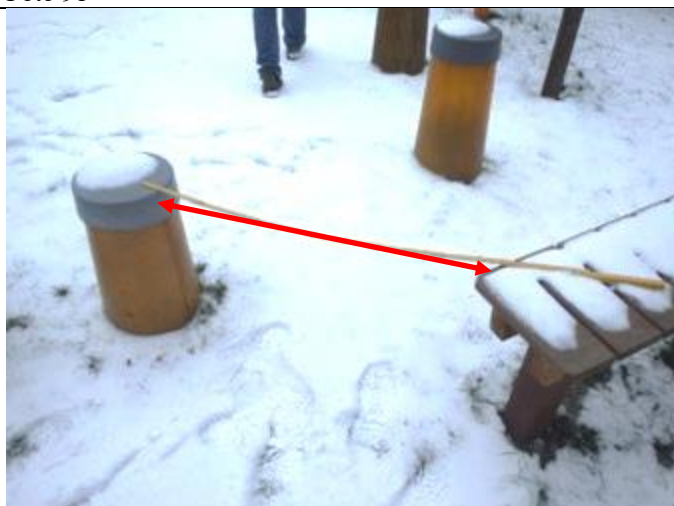
Foto 92

Børnene risikerer at slå sig ved fald fra de forskellige balance platforme, da de står i hinandens faldrum. Faldrummet må ikke indeholde forhindringer og genstande som en bruger kan falde over og derved komme til skade på. Faldrummets udstrækning for de enkelte dele skal min. være 1,5 m rundt om hele redskabet. Se også efterfølgende foto. (Her måles afstande mellem ca. 87- og 95 cm.)

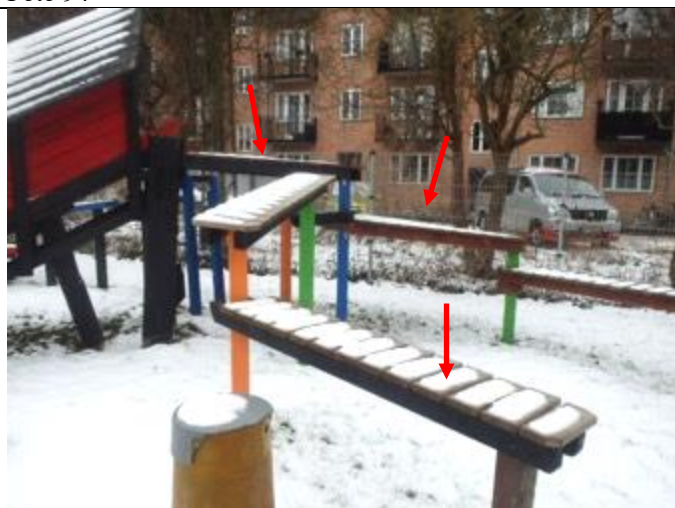
Foto 95

Let tilgængelige platforme med en højde på mere en 60 cm over terræn kræver sideafskærmning.

Se også efterfølgende foto, hvor faldhøjden er målt til ca. 165 cm.

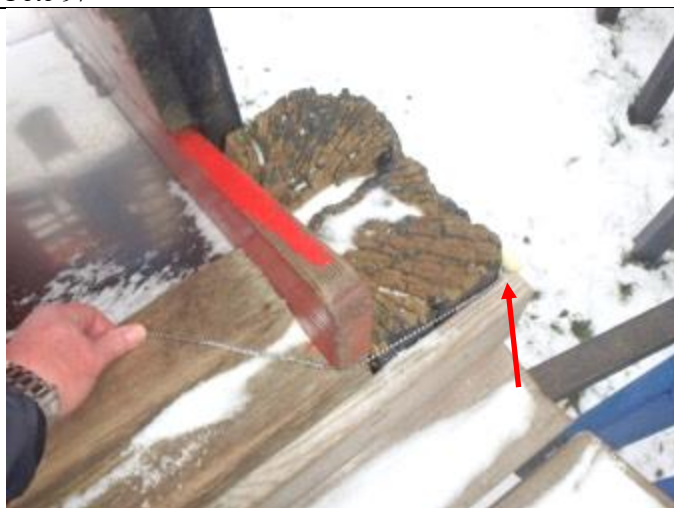
Foto 98

Der er risiko for kvælning, hvis eksempelvis en anoraksnor sætter sig fast i revnerne omkring rutsjebanens siddeområde. Problemet opstår på begge sider af rutsjebanen. Se også efterfølgende fotos med eksempler, hvor snortesteren sætter sig fast.

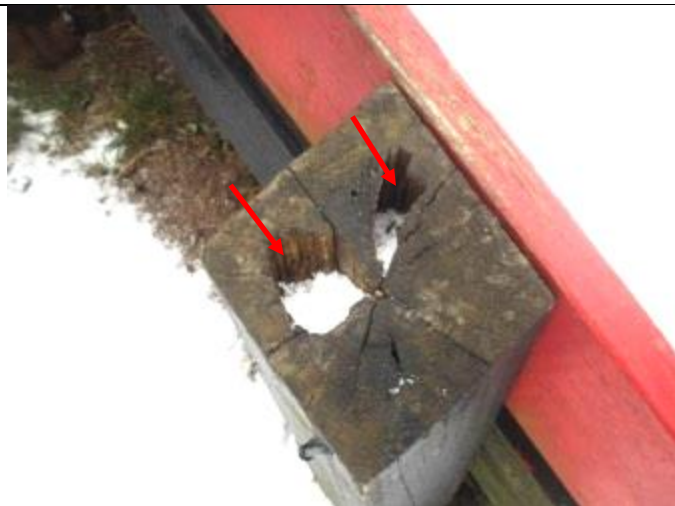
Foto 108

Træværket er nedbrudt.

DS/EN 1176-7 Pkt. 7.2 Korrigerende vedligeholdelse

Vandansamlinger i træværk skal undgås.

DS/EN 1176-1 Pkt. 4.1.3 Træ og lignende produkter

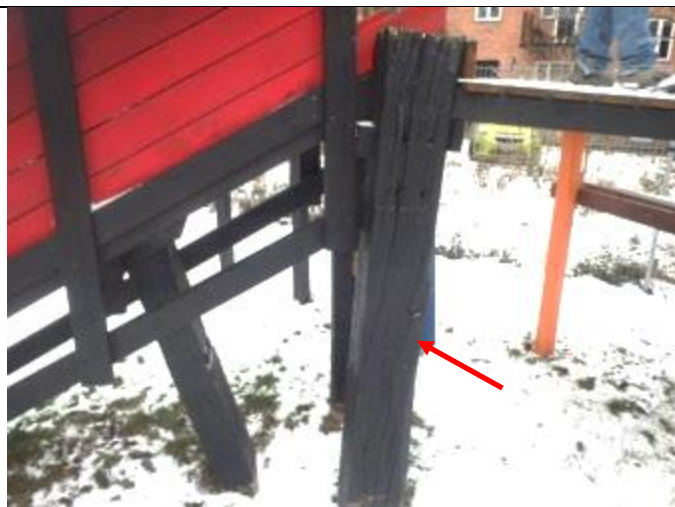
Foto 109

Er der her tale om gamle jernbanesveller er de imprægneret med materialer, der kan være sundhedsskadelige for børnene. De bør ikke anvendes på en legeplads. Se også efterfølgende foto.

DS/EN 1176-1 Pkt. 4.1.6 Farlige stoffer

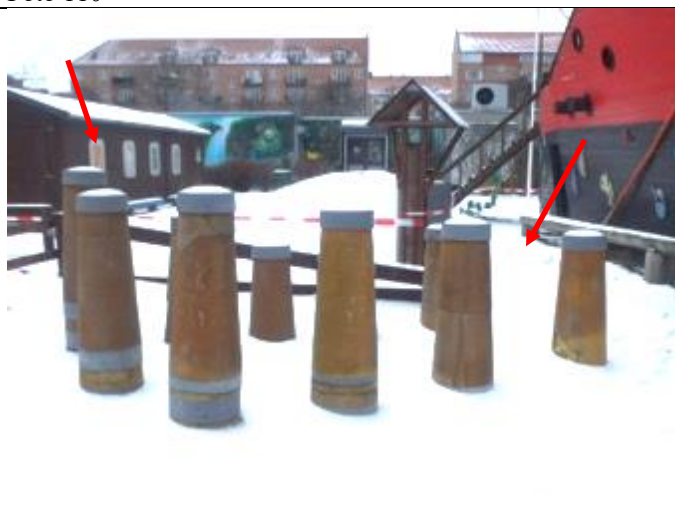
Foto 111

Der blev ved inspektionen ikke fundet nogen mærkning af redskaberne.

DS/EN 1176-1 Pkt. 7 Mærkning

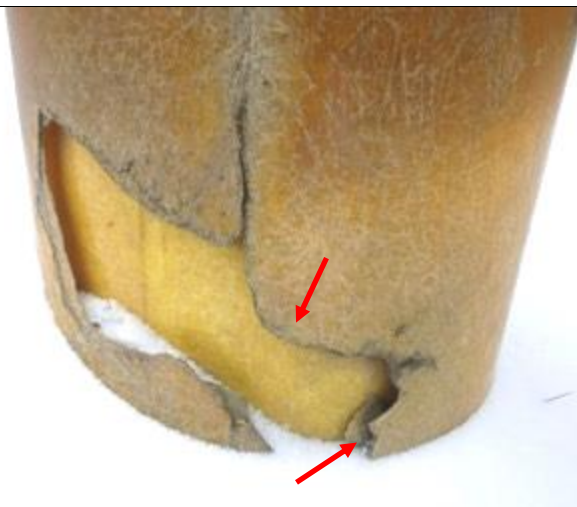
Foto 112

Der er brud på glasfiberen.  
Der er tilgængelige skarpe kanter og splinter.  
Se også efterfølgende fotos med eksempler.

DS/EN 1176-7 Pkt. 7.2 Korrigerende vedligeholdelse

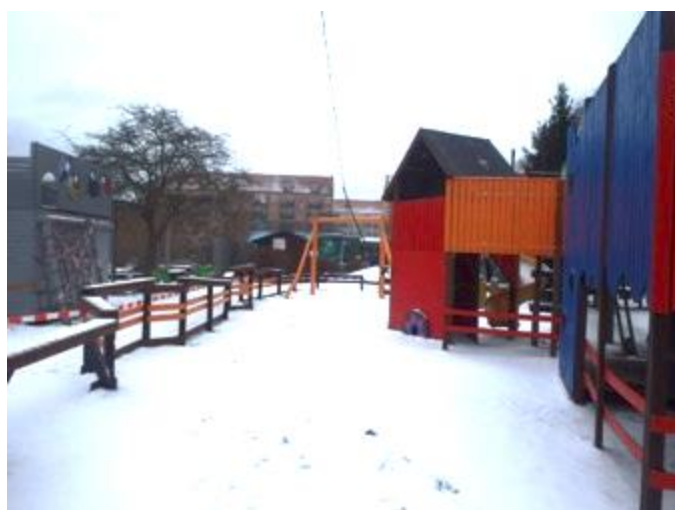
Foto 114

Der blev ved inspektionen ikke fundet nogen mærkning af redskabet.

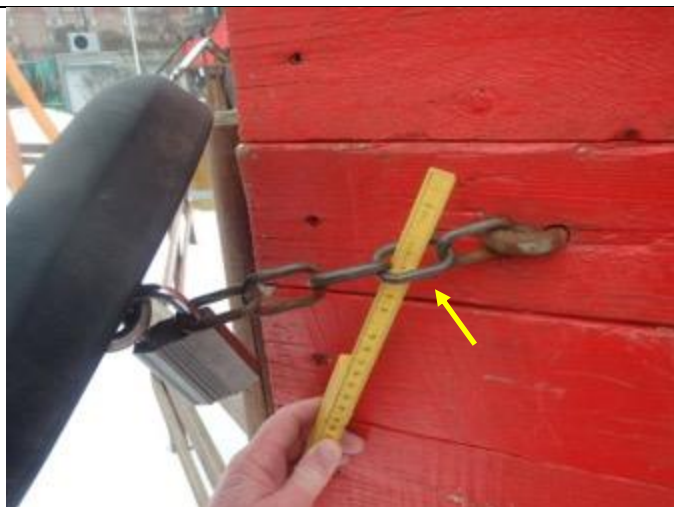
Foto 115

DS/EN 1176-1 Pkt. 4.2.13 Kæder

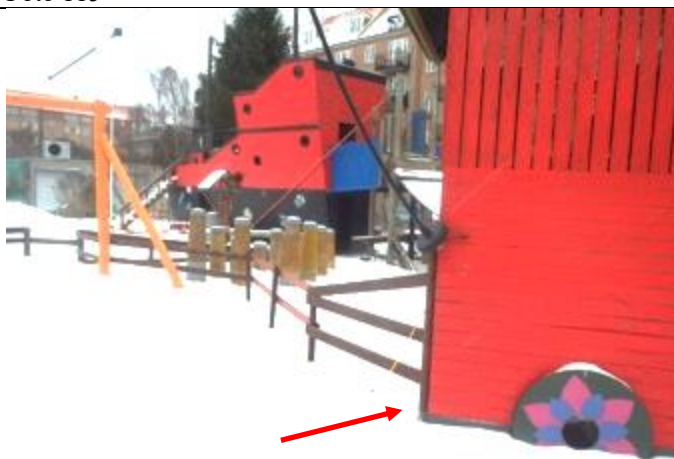
Foto 116

Stødområdet skal holdes fri for alle forhindringer, der kan forårsage tilskadekomst.

DS/EN 1176-4 Pkt. 4.14 Faldrum og stødområde

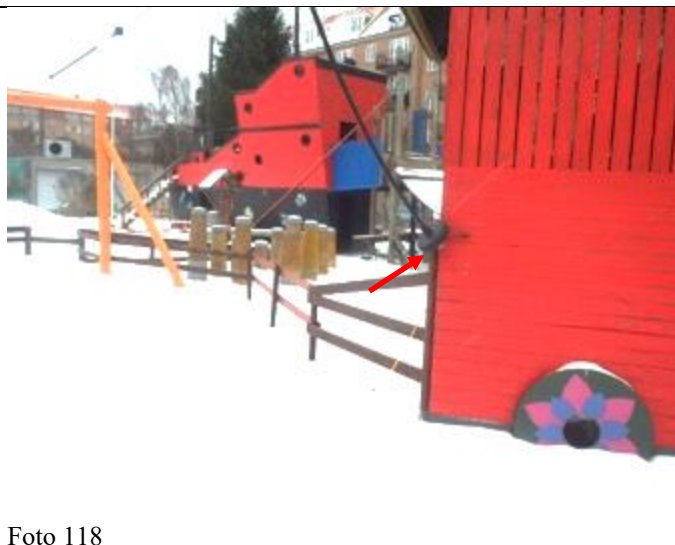
Foto 118

På inspektionsdagen var sædet fastlåst til legetårnet, hvorfor eksempelvis følgende ikke er kontrolleret:

1. Sædets frihøjde belastet med 69,5 kg. skal på ethvert sted i køreområdet være min. 35 cm
2. Svævebanens stop ved endestationen skal sænke løbekatten så udslagsvinklen ikke overstiger 45°
3. Den frie faldhøjde må ubelastet ikke noget sted være mere end 2 m. Den frie faldhøjde måles fra overkant sæde. Se efterfølgende foto.

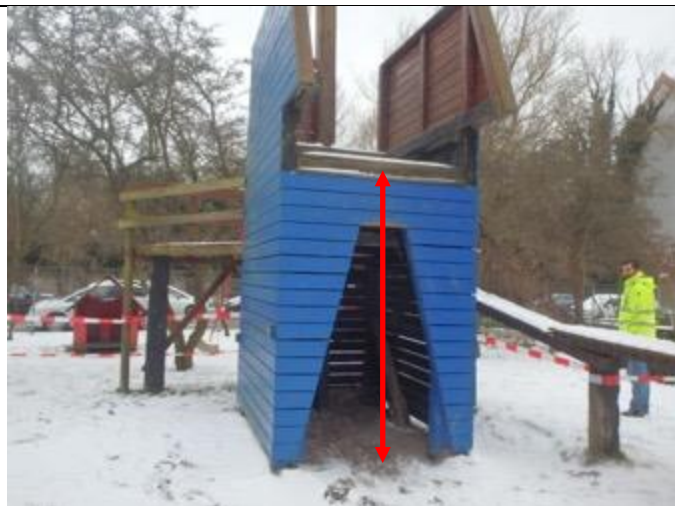
Foto 119

Her er faldhøjden målt til over 250 cm, hvorfor der er stor sandsynlighed for at den frie faldhøjde på svævebanens sæde overstiger de ovenfor anførte 2 m.

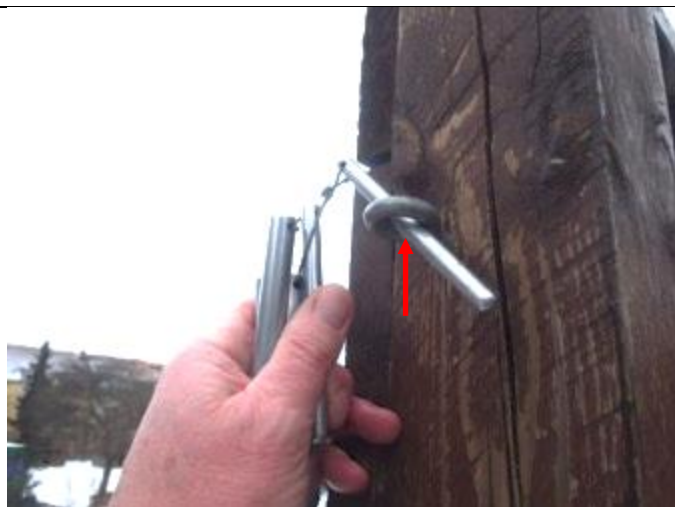
Foto 121

DS/EN 1176-1 Pkt. 4.2.7.6 Fastklemning af fingre

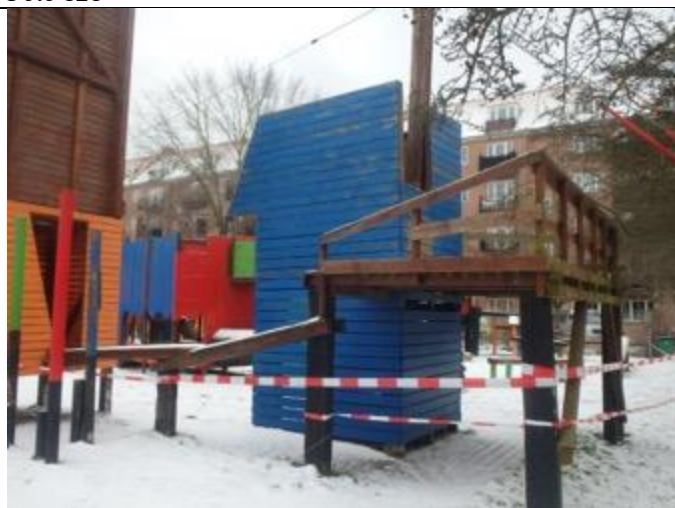
Foto 122

Er der her tale om jernbanesveller er de imprægneret med materialer, der kan være sundhedsskadelige for børnene. De bør ikke anvendes på en legeplads. Se også efterfølgende fotos med eksempler.

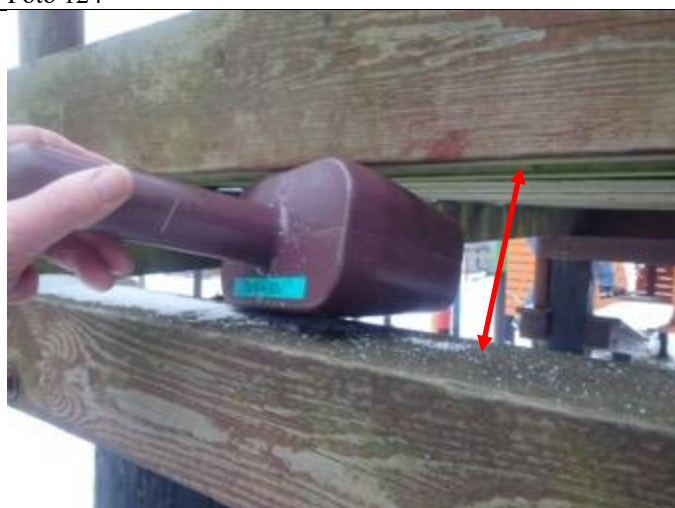
Foto 125

DS/EN 1176-1 Pkt. 4.2.7.2 Fastklemning af hoved og hals.  
Figur D1 prøvedorn C

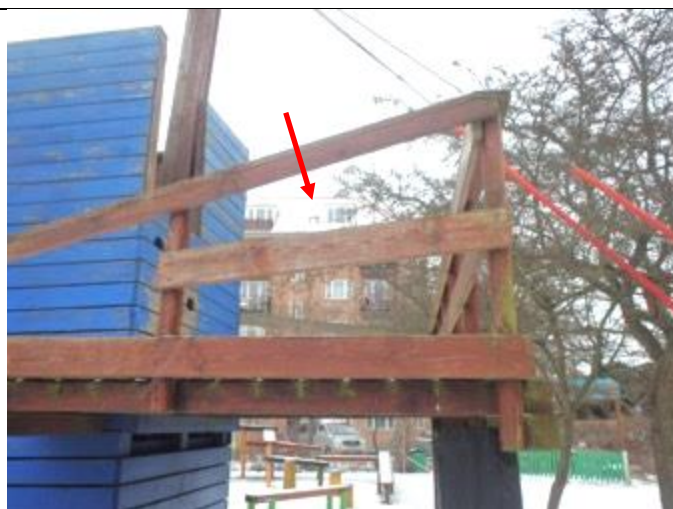
Foto 127

DS/EN 1176-1 Pkt. 4.2.4.4 Sideafskærmninger

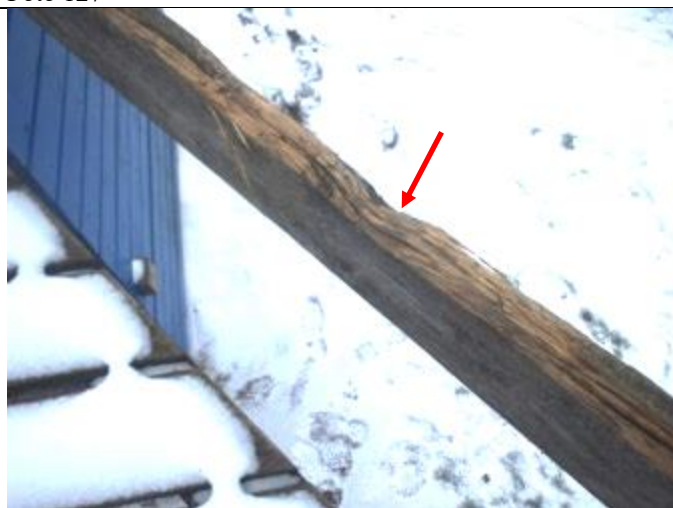
Foto 128

DS/EN 1176-7 Pkt. 7.2 Korrigerende vedligeholdelse

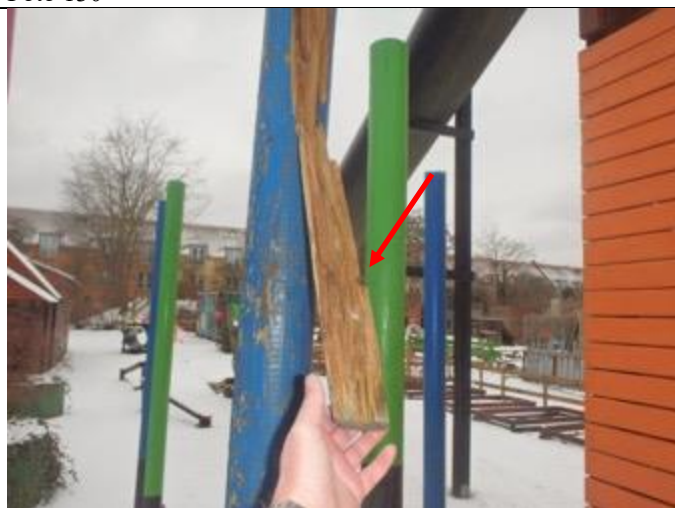
Foto 131

DS/EN 1176-7 Pkt. 7.2 Korrigerende vedligeholdelse

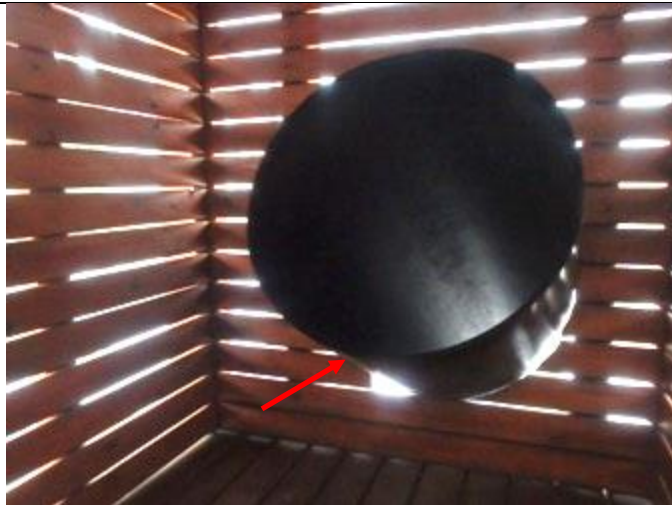
Foto 133

DS/EN 1176-3 Pkt. 4.3 Siddeområde

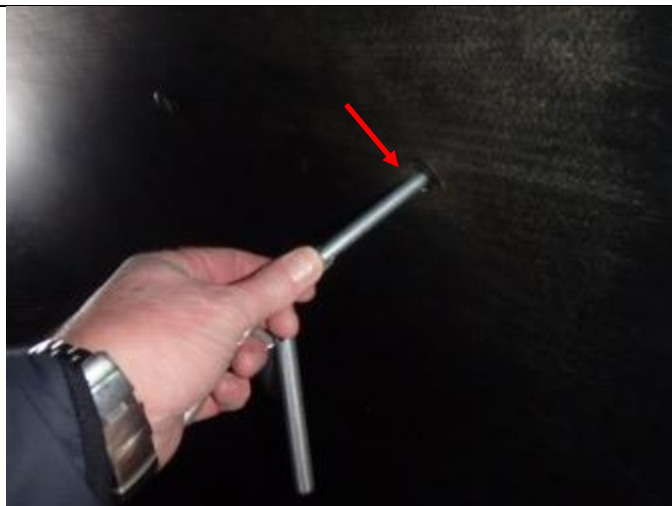
Foto 134

DS/EN 1176-1 Pkt. 4.2.7.6 Fastklemning af fingre

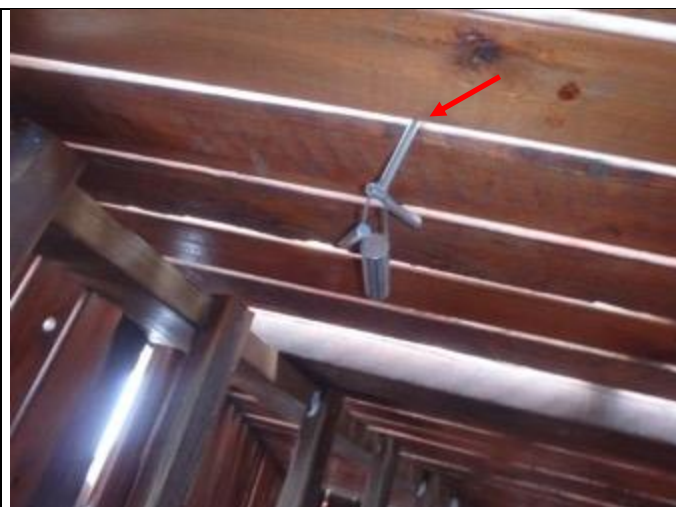
Foto 136

DS/EN 1176-1 Pkt. 4.2.7.6 Fastklemning af fingre

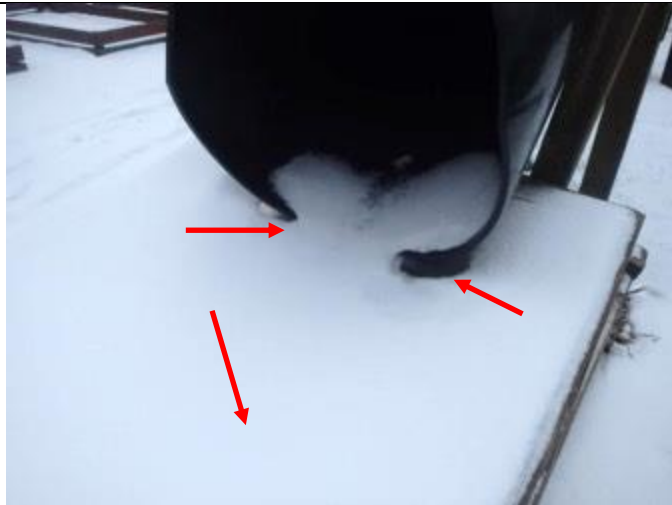
Foto 142

DS/EN 1176-3 Pkt. 4.6 Rutsjebanens overflade

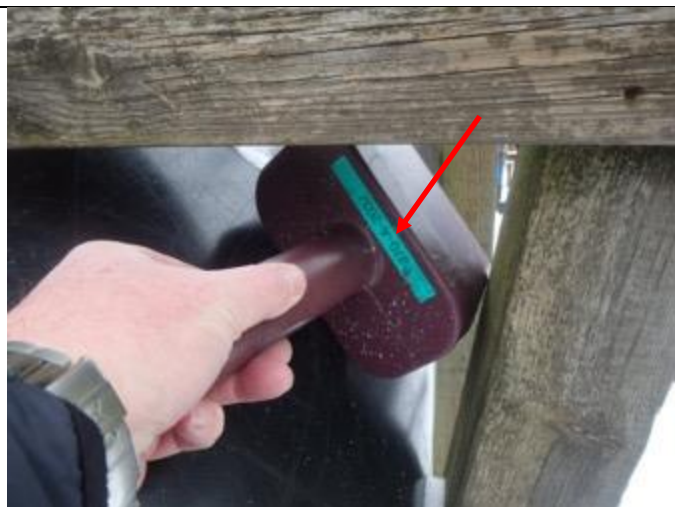
Foto 145

DS/EN 1176-1 Pkt. 4.2.7.2 Fastklemning af hoved og hals.  
Figur D1 prøvedorn C

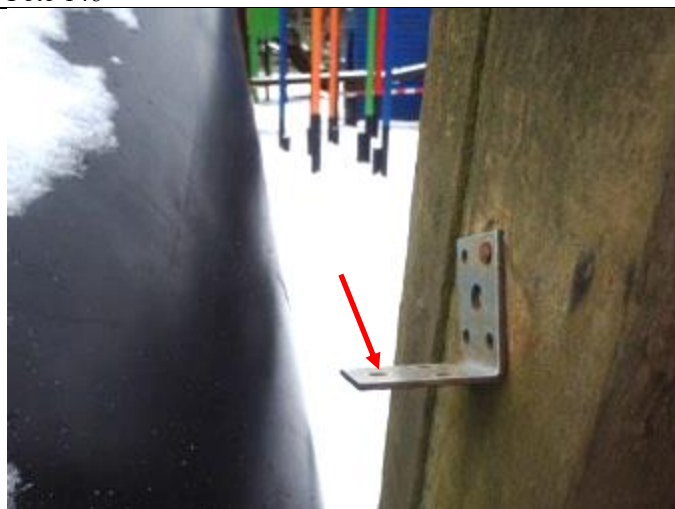
Foto 147

Spidse og skarpkantede komponenter som eksempelvis søm og skruer må ikke stikke ud fra redskabet, så man kan rive, slå eller skære sig på dem. Det samme gælder for træsplinter. Se også efterfølgende foto.

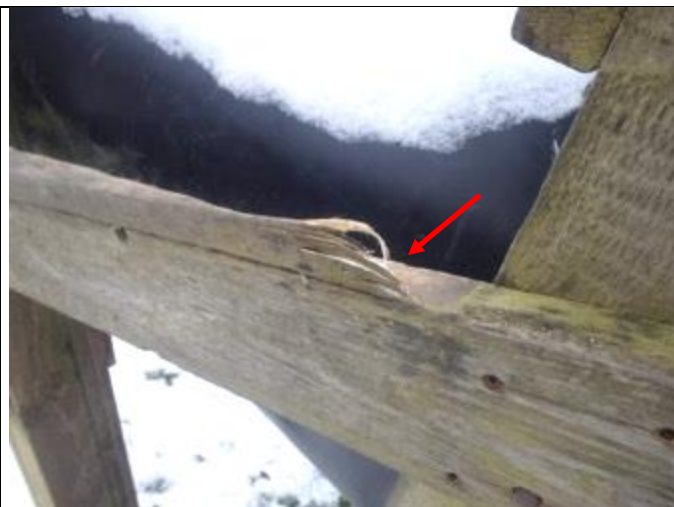
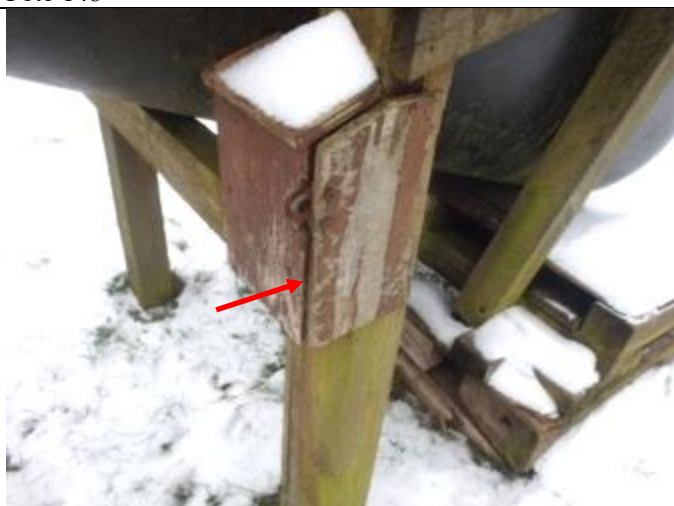
Foto 149

DS/EN 1176-1 Pkt. 4.2.7.6 Fastklemning af fingre

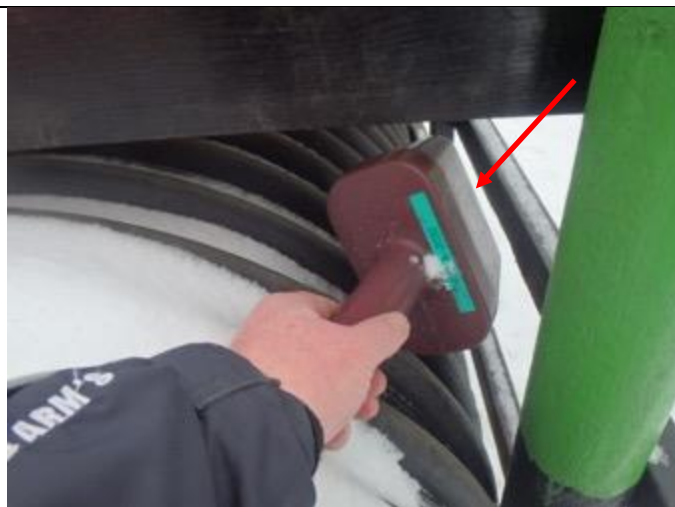
Foto 154

DS/EN 1176-1 Pkt. 4.2.7.2 Fastklemning af hoved og hals.  
Figur D1 prøvedorn C

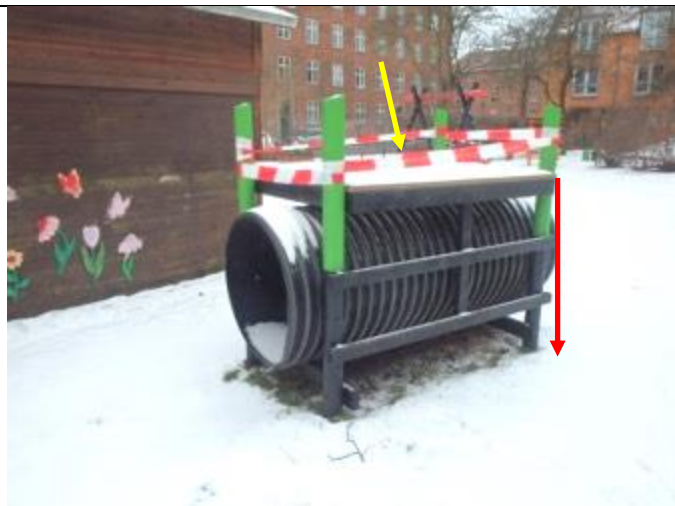
Foto 155

Den frie faldhøjde måles her fra platformen, hvilket medfører krav til underlagets støddæmpende egenskaber.

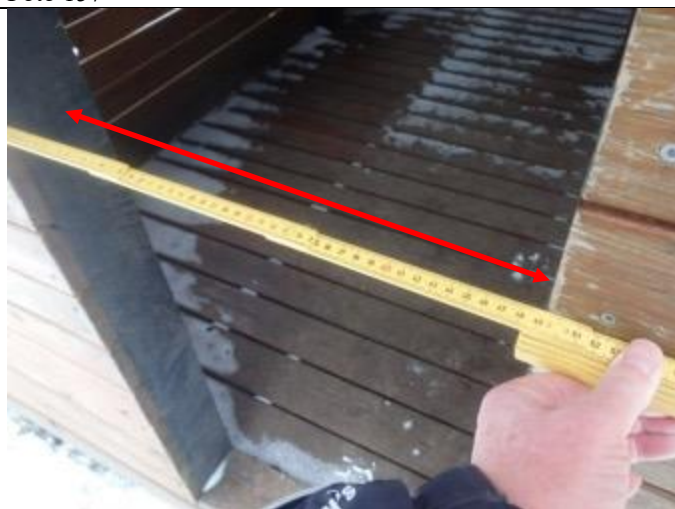
Foto 158

DS/EN 1176-1 Pkt. 4.2.3 Adgang for voksne

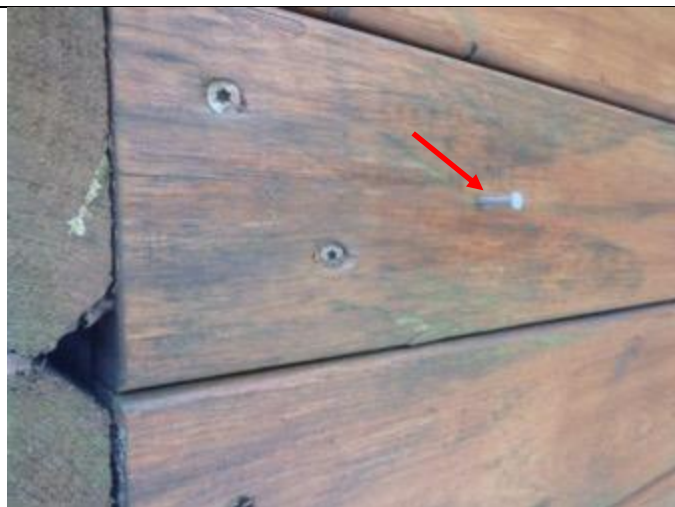
Foto 160

DS/EN 1176-1 Pkt. 4.2.5 Redskabers finish  
DS/EN 1176-7 Pkt. 8.2.7 Korrigerende vedligeholdelse

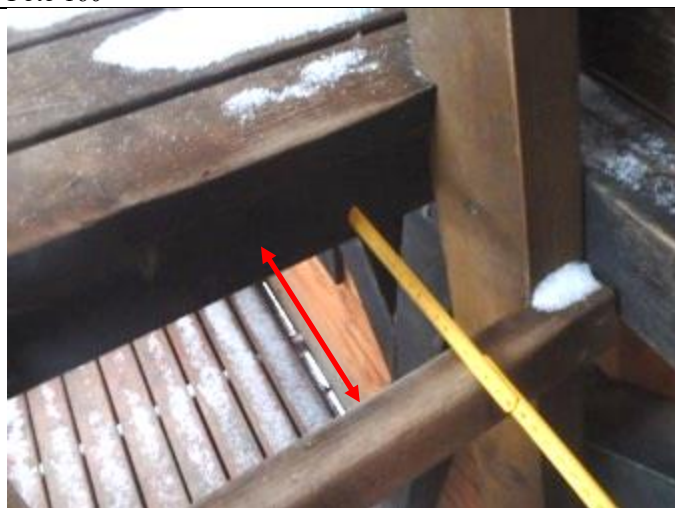
Foto 161

DS/EN 1176-1 Pkt. 4.2.7.2 Fastklemning af hoved og hals.

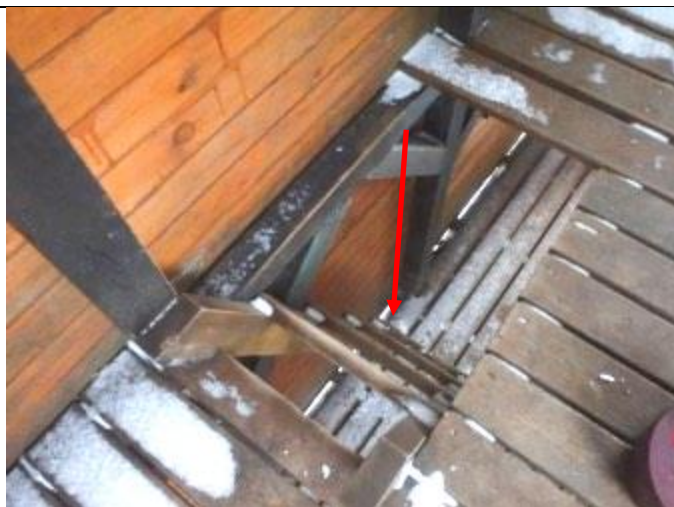
Foto 163

DS/EN 1176-1 Pkt. 4.2.8.5.4 Tilstødende platforme

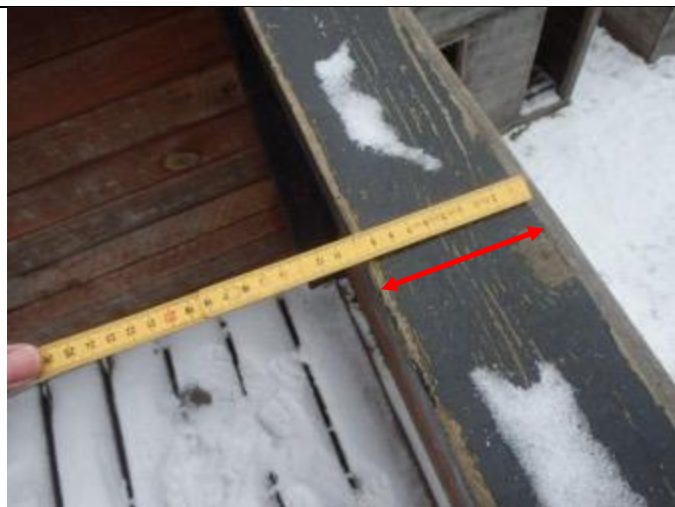
Foto 166

DS/EN 1176-1 Pkt. 4.2.4.4 Sideafskærmninger

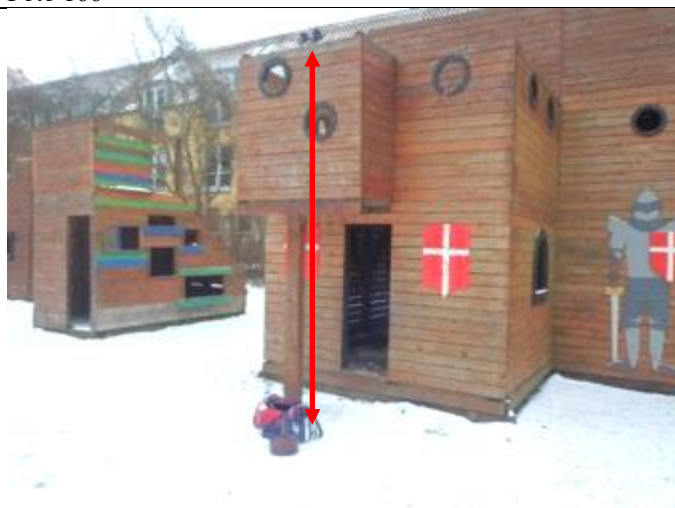
Foto 167

DS/EN 1176-1 Pkt. 4.2.8.1 Bestemmelse af fri faldhøjde.

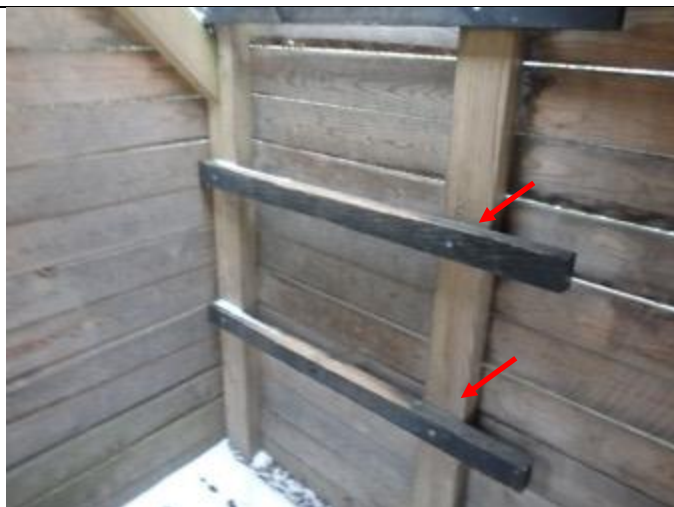
Foto 169

DS/EN 1176-1 Pkt. 4.2.9.1 Stiger

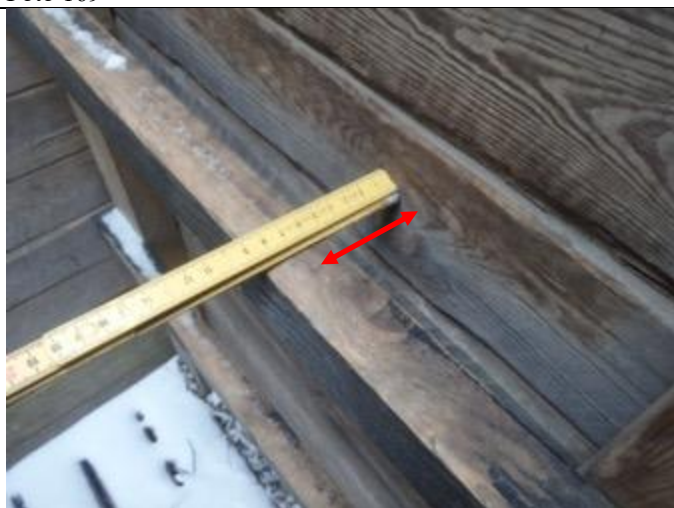
Foto 170

DS/EN 1176-1 Pkt. 4.2.9.1 Stiger
