### Orientering om afspærring af byggelegepladserne Bredegrund og Byggeren

### **Vedr. Besigtigelsesrapport KMC 2026-012:**

# BESIGTIGELSESRAPPORT LEGEPLADS

KMC 2026-012

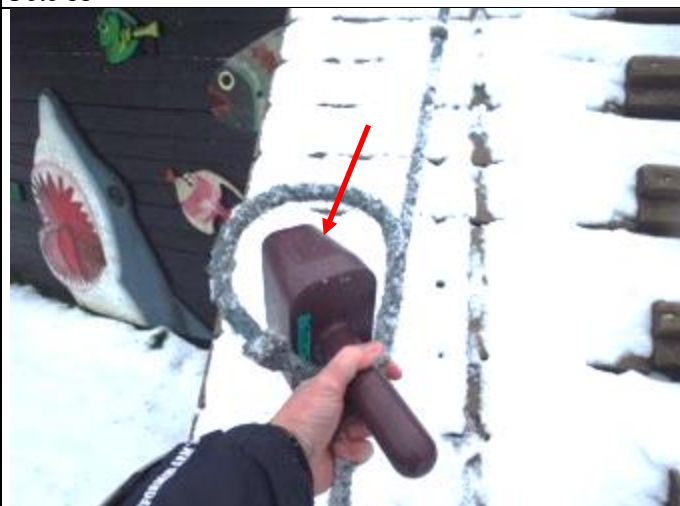
Foto 12

Hoved- og halsklemfælder skal elimineres. Se eksempler på foto 12, 14 og 20.

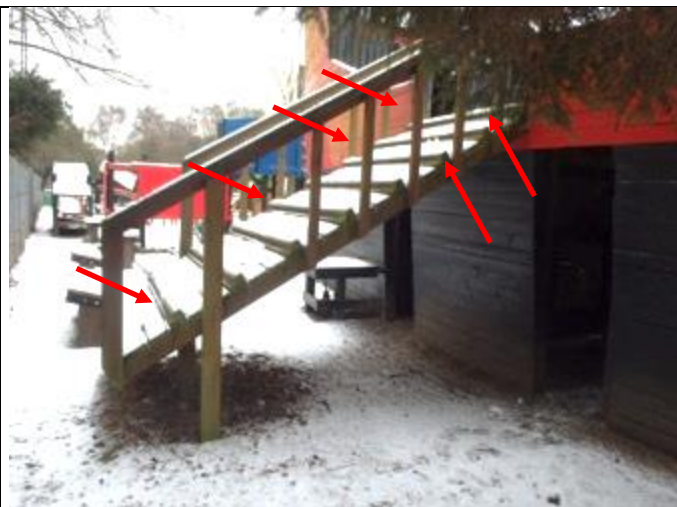
Foto 28

DS/EN 1176-1 Pkt. 4.2.5 Redskabers finish

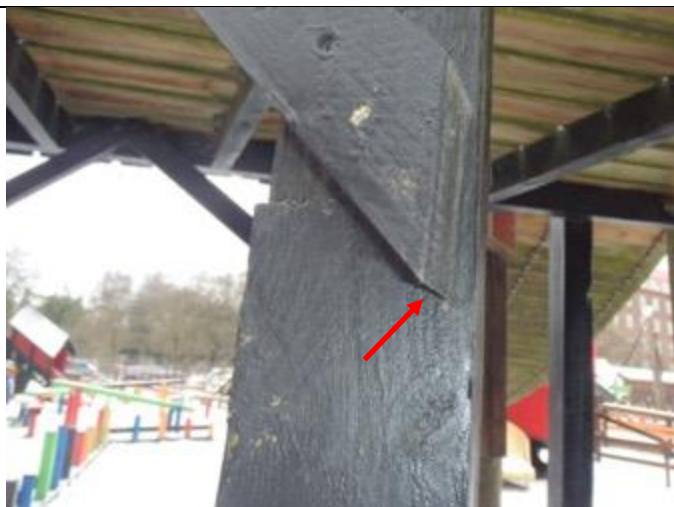
Foto 31

DS/EN 1176-1 Pkt. 4.2.5 Redskabers finish

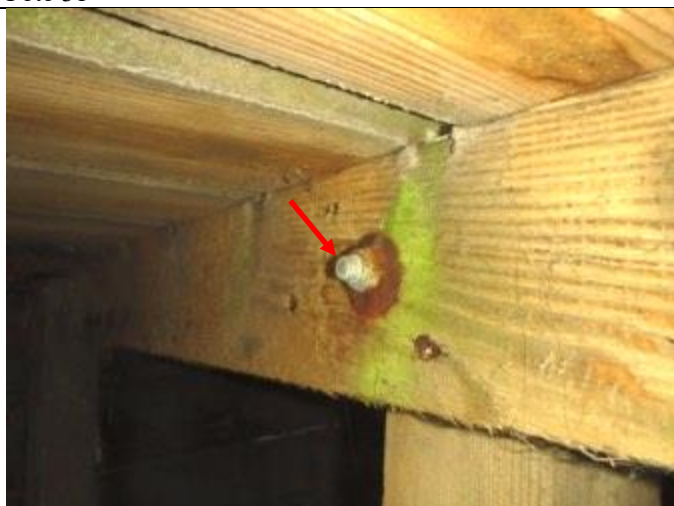
Foto 32

DS/EN 1176-1 Pkt. 4.2.5 Redskabers finish

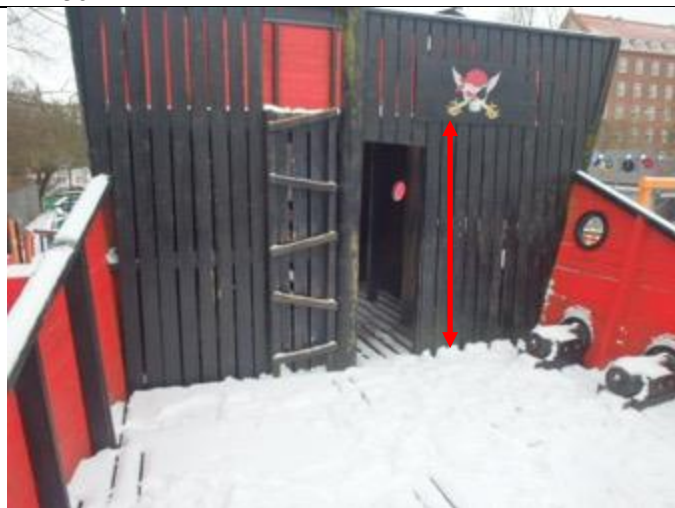
Foto 39

Ud over ovenstående skal der i flere tilfælde etableres støddæmpende underlag i forbindelse med legeredskabernes tilstødende platforme. Se eksempel på foto 39 i rapporten.

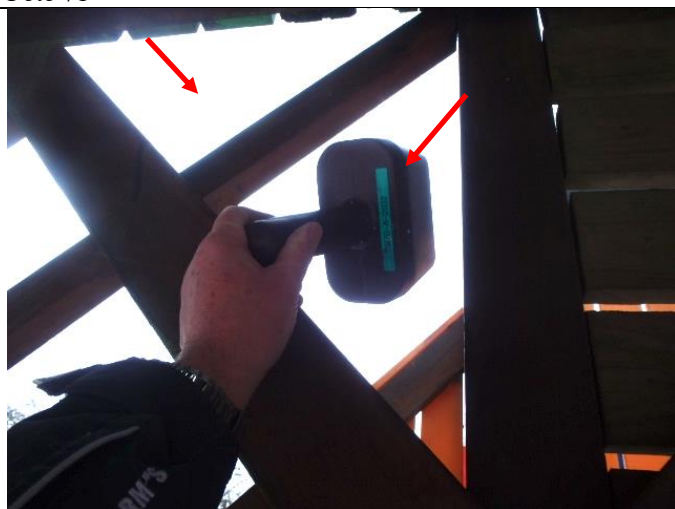
Foto 72

Hvis et barn kravler igennem viste huller med enten ben eller overkrop først, og hovedet ikke kan følge med igennem, vil der være risiko for fastklemning og dermed kvælning. Huller må ikke være mellem 8,9 og 23 cm, når de er placeret mere end 60 cm over underlaget eller ståfladen. Se også efterfølgende fotos.

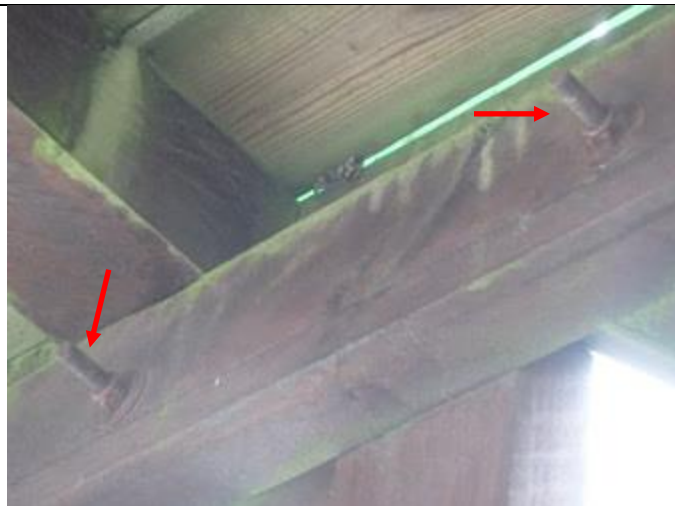
Foto 75

Der er gevindstykker, som stikker ud fra redskabet. Gevind kan skære børnene eller hænge fast i beklædning. Se også efterfølgende foto.

DS/EN 1176-1 Pkt. 4.2.5 Redskabers finish

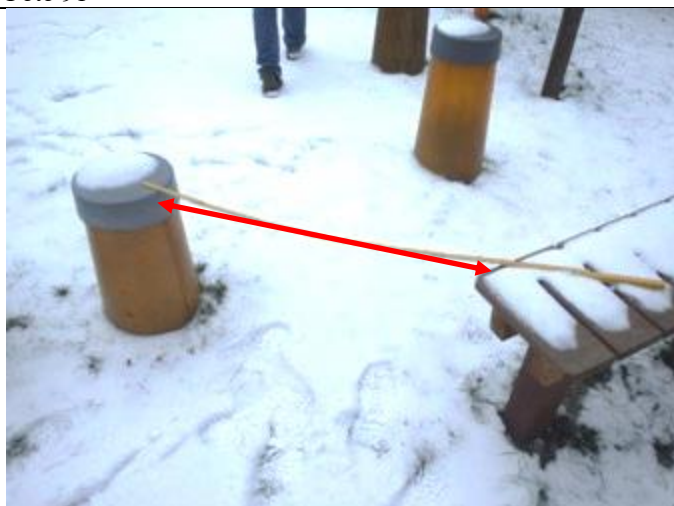
Foto 92

Børnene risikerer at slå sig ved fald fra de forskellige balance platforme, da de står i hinandens faldrum. Faldrummet må ikke indeholde forhindringer og genstande som en bruger kan falde over og derved komme til skade på. Faldrummets udstrækning for de enkelte dele skal min. være 1,5 m rundt om hele redskabet. Se også efterfølgende foto. (Her måles afstande mellem ca. 87- og 95 cm.)

DS/EN 1176-1 Pkt. 4.2.8.2.5 Faldrummets udstrækning  
DS/EN 1176-1 Pkt. 4.2.8.4 Beskyttelse mod skader i faldrummet

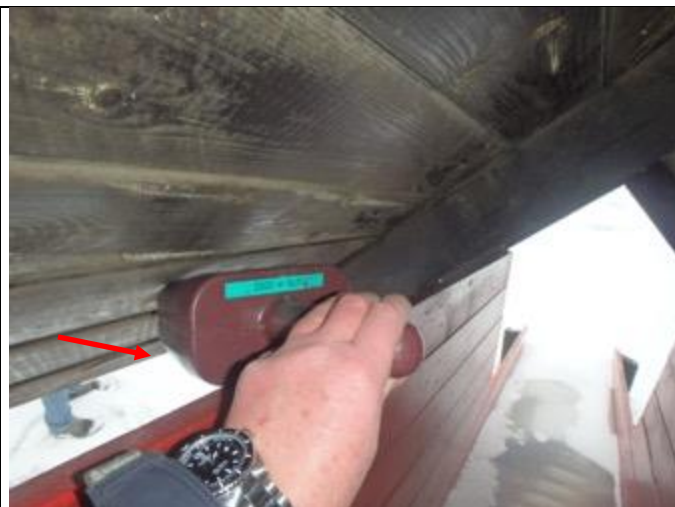
Spidse og skarpkantede komponenter som eksempelvis søm og skruer må ikke stikke ud fra redskabet, så man kan rive, slå eller skære sig på dem. Det samme gælder for træsplinter.

DS/EN 1176-1 Pkt. 4.2.5 Redskabers finish

DS/EN 1176-7 Pkt. 8.2.7 Korrigerende vedligeholdelse

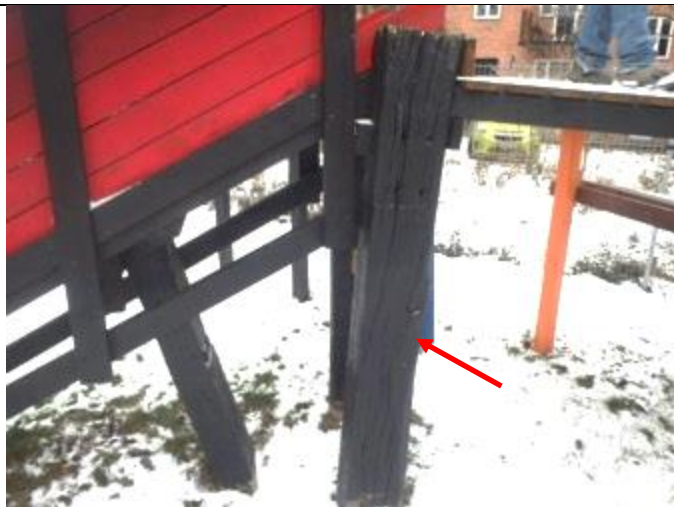
Foto 109

Er der her tale om gamle jernbanesveller er de imprægneret med materialer, der kan være sundhedsskadelige for børnene. De bør ikke anvendes på en legeplads. Se også efterfølgende foto.

DS/EN 1176-1 Pkt. 4.1.6 Farlige stoffer

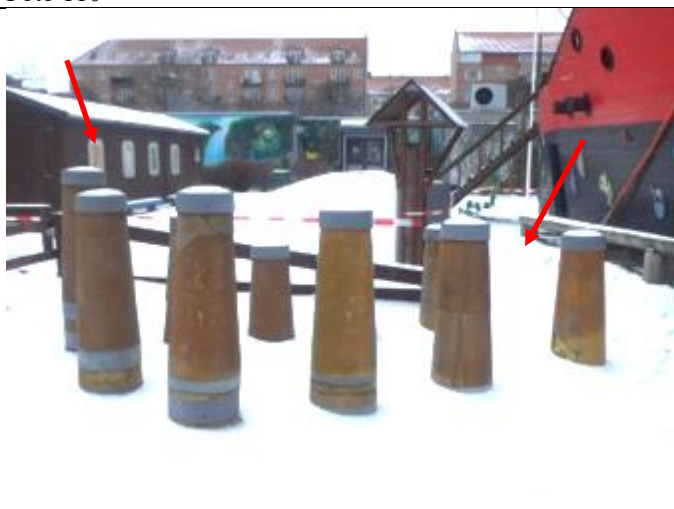
Foto 111

Der blev ved inspektionen ikke fundet nogen mærkning af redskaberne.

DS/EN 1176-1 Pkt. 7 Mærkning

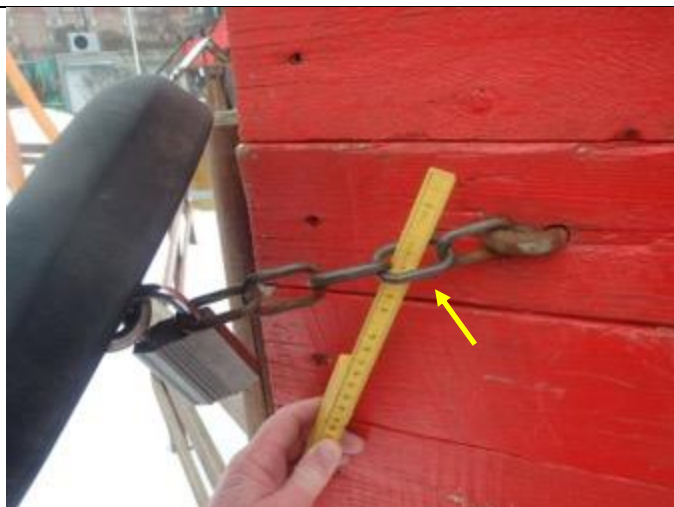
Foto 115

DS/EN 1176-1 Pkt. 4.2.13 Kæder

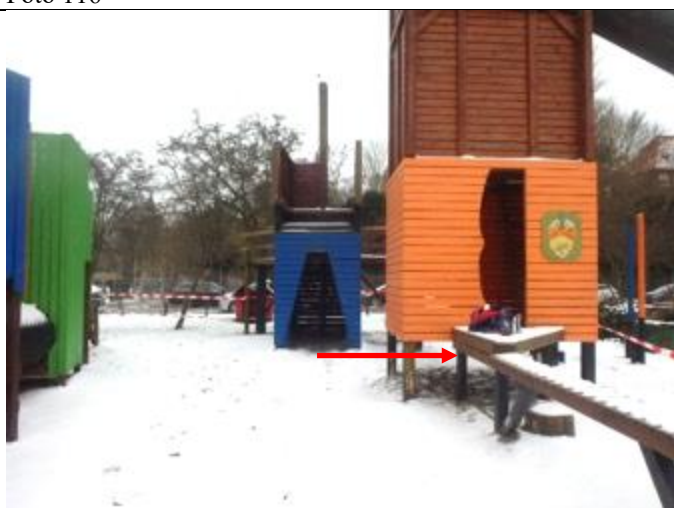
Foto 117

Her er faldhøjden målt til over 250 cm, hvorfor der er stor sandsynlighed for at den frie faldhøjde på svævebanens sæde overstiger de ovenfor anførte 2 m.

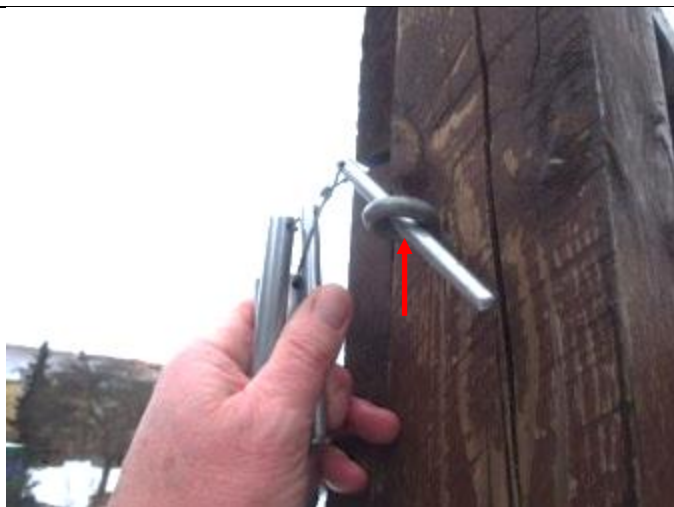
Foto 121

DS/EN 1176-1 Pkt. 4.2.7.6 Fastklemning af fingre

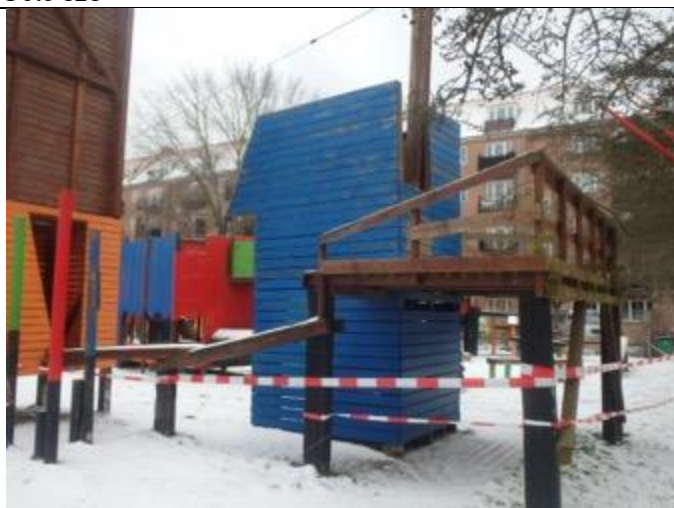
Foto 122

Er der her tale om jernbanesveller er de imprægneret med materialer, der kan være sundhedsskadelige for børnene. De bør ikke anvendes på en legeplads. Se også efterfølgende fotos med eksempler.

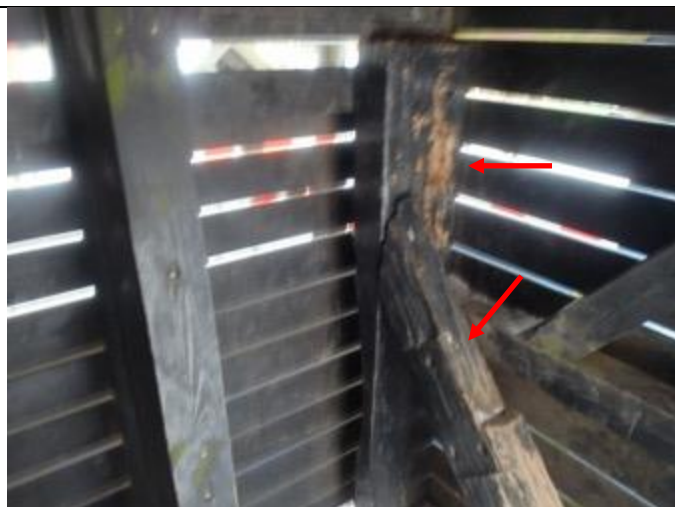
Foto 124

DS/EN 1176-1 Pkt. 4.2.7.2 Fastklemning af hoved og hals. Figur D1 prøvedorn C

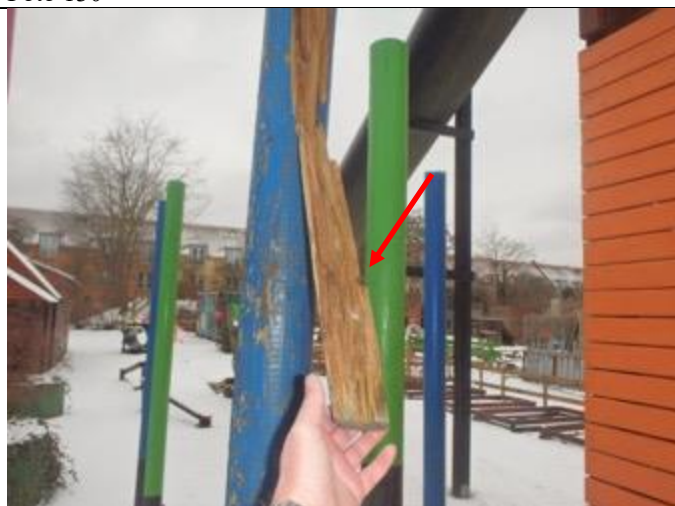
Foto 131

DS/EN 1176-7 Pkt. 7.2 Korrigerende vedligeholdelse

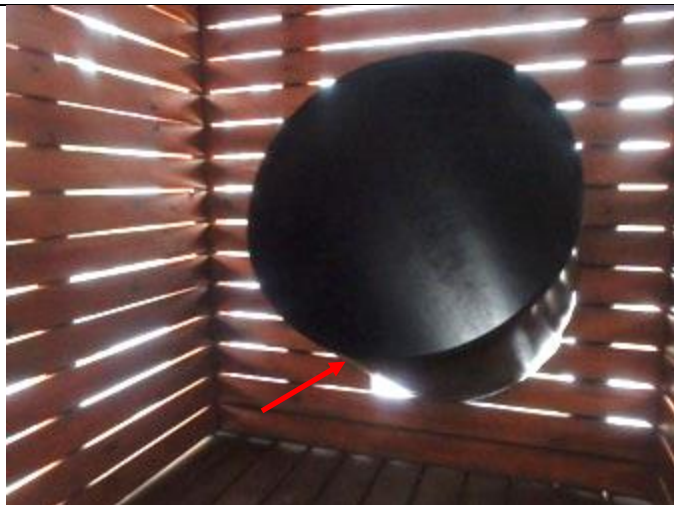
Foto 133

DS/EN 1176-3 Pkt. 4.3 Siddeområde

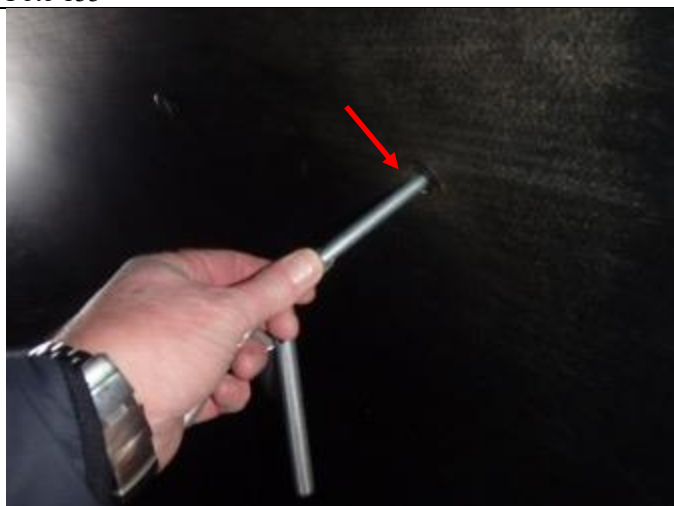
Foto 134

DS/EN 1176-1 Pkt. 4.2.7.6 Fastklemning af fingre

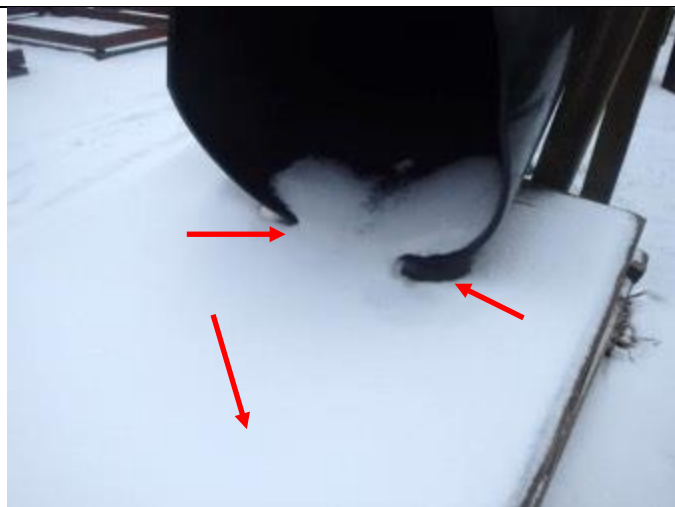
Foto 142

DS/EN 1176-3 Pkt. 4.6 Rutsjebanens overflade

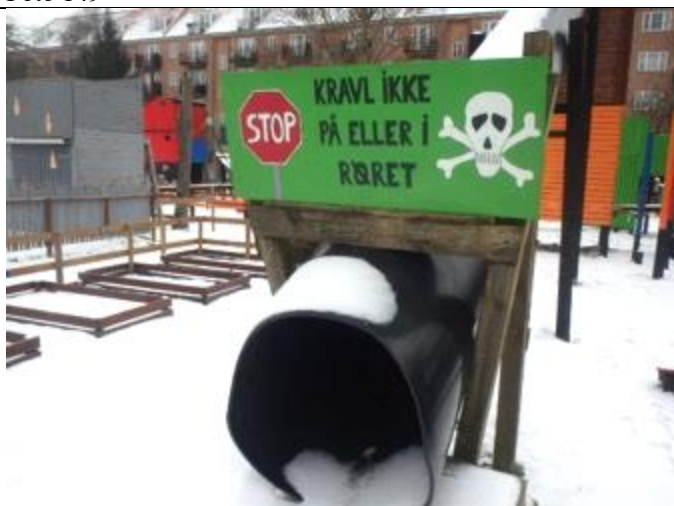
Foto 150

DS/EN 1176-1 Pkt. 4.2.7.6 Fastklemning af fingre

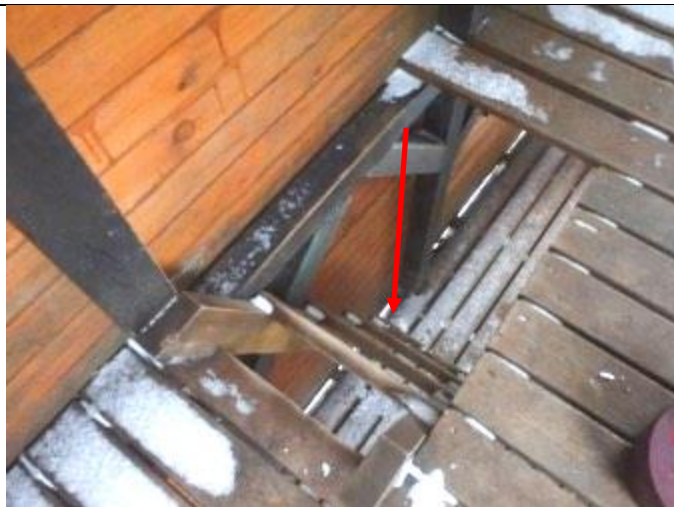
Foto 163

DS/EN 1176-1 Pkt. 4.2.8.5.4 Tilstødende platforme

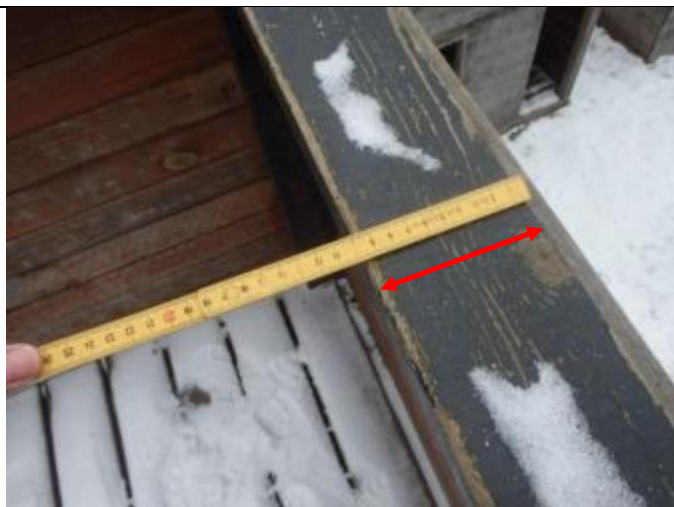
Foto 166

DS/EN 1176-1 Pkt. 4.2.4.4 Sideafskærmninger

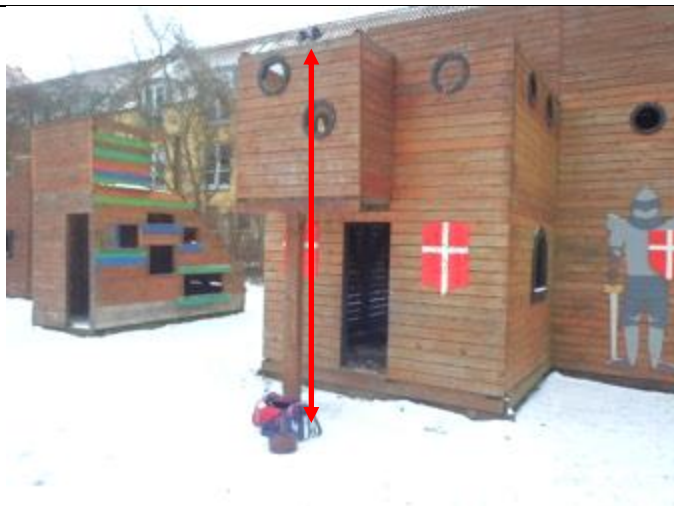
Foto 167

DS/EN 1176-1 Pkt. 4.2.8.1 Bestemmelse af fri faldhøjde.

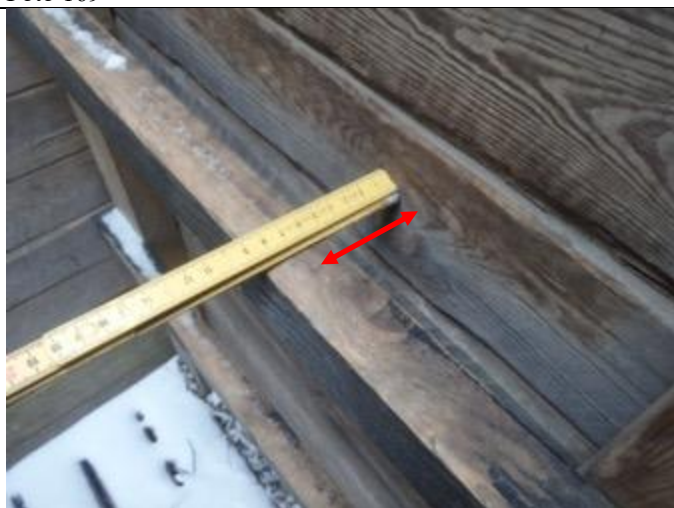
Foto 170

DS/EN 1176-1 Pkt. 4.2.9.1 Stiger
