## Besvarelse vedrørende lukning af byggelegepladsen Bredgrund

### Orientering om afspærring af byggelegepladserne Bredegrund og Byggeren

# BESIGTIGELSESRAPPORT LEGEPLADS

KMC 2026-012

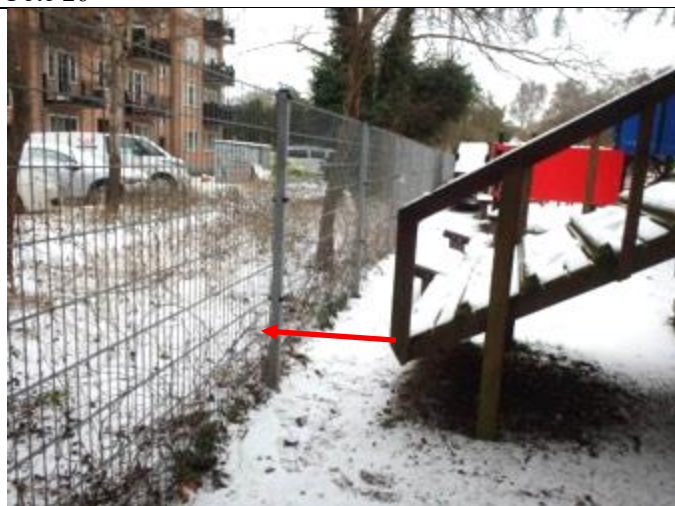
Foto 27

Faldrummets udstrækning fra rampen er min. 150 cm.  
Faldrummet må ikke indeholde forhindringer som kan skade brugeren af rampen.  
Hegnet står i faldrummet.

DS/EN 1176-1 Pkt. 4.2.8.2.5 Faldrummets udstrækning  
DS/EN 1176-1 Pkt. 4.2.8.4 Beskyttelse mod skader i faldrummet

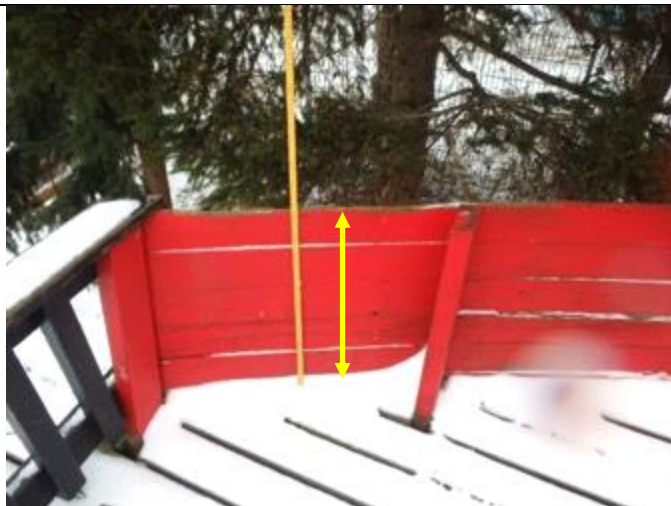
Foto 42

Se eksempler på foto 42 og 45.

**Problembeskrivelse:**

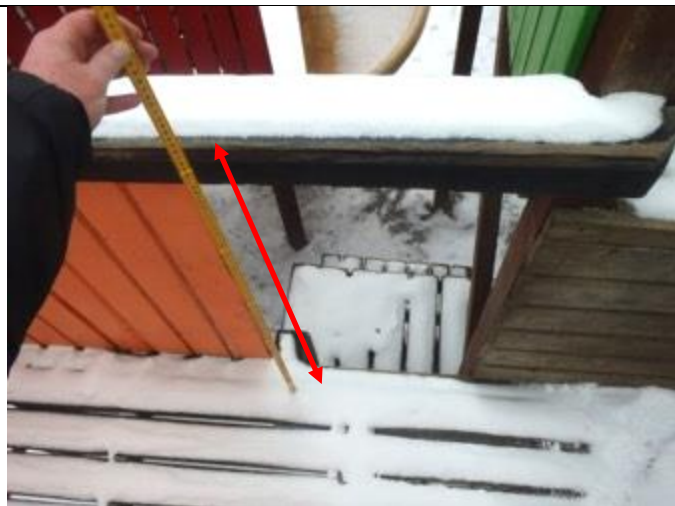
Foto 77

Faldværnet er placeret forkert.

Faldværn skal gå på tværs af adgangen, og overkanten skal placeres i en højde mellem 60- og 85 cm over ståfladen. Her er overkanten placeret ca. 102 cm over ståfladen.

DS/EN 1176-1 Pkt. 4.2.4.3 Faldværn

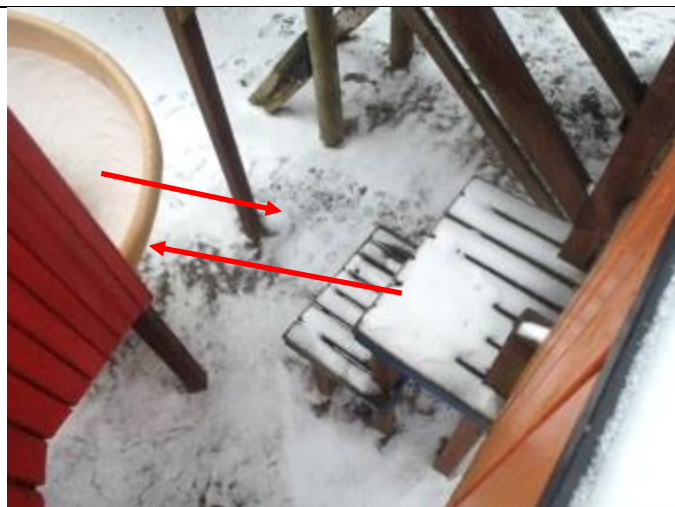
Foto 82

DS/EN 1176-1 Pkt. 4.2.8.3 Beskyttelse mod skader i frirummet af brugere, der udsættes for en bevægelse påført af redskabet

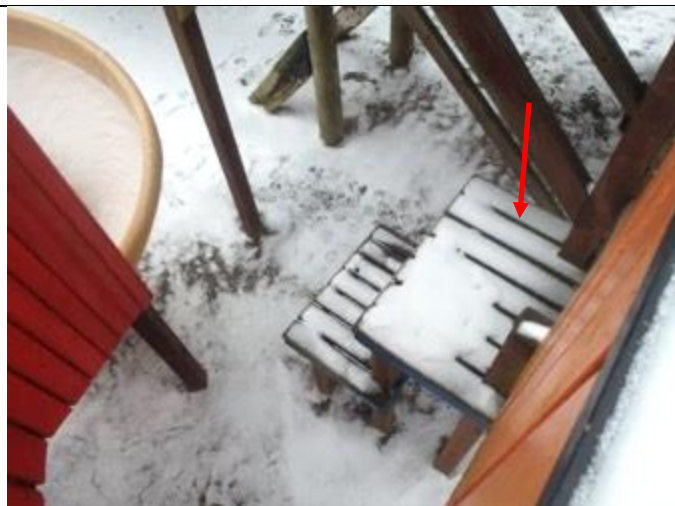
Foto 83

DS/EN 1176-1 Pkt. 4.2.4.4 Sideafskærmninger

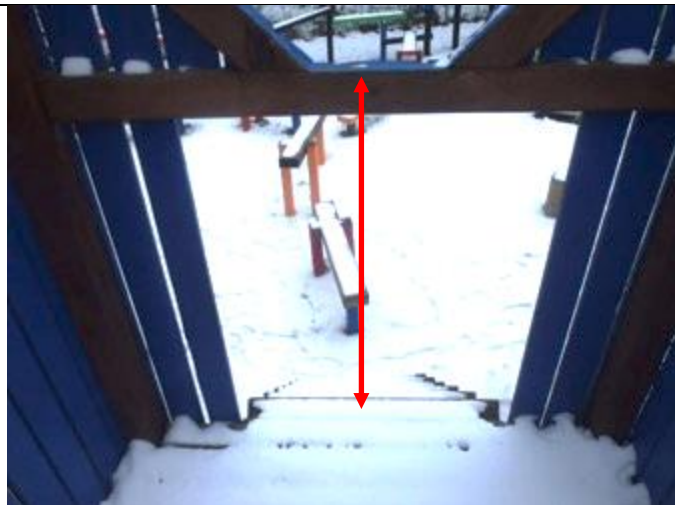
Foto 85

DS/EN 1176-1 Pkt. 4.2.4.3 Faldværn

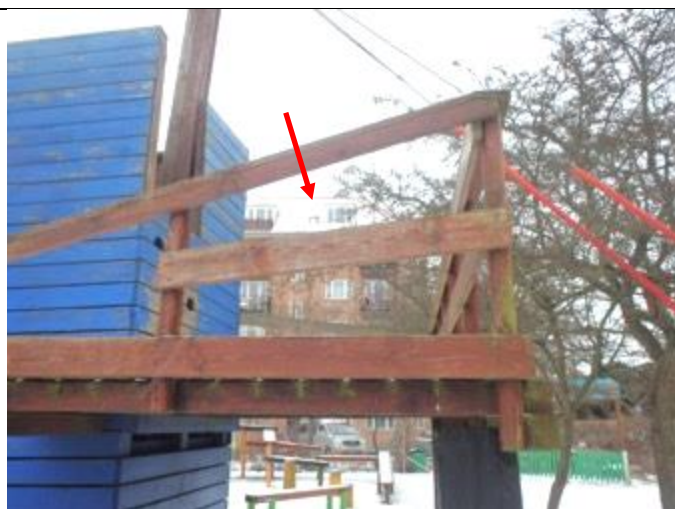
Foto 127

DS/EN 1176-1 Pkt. 4.2.4.4 Sideafskærmninger

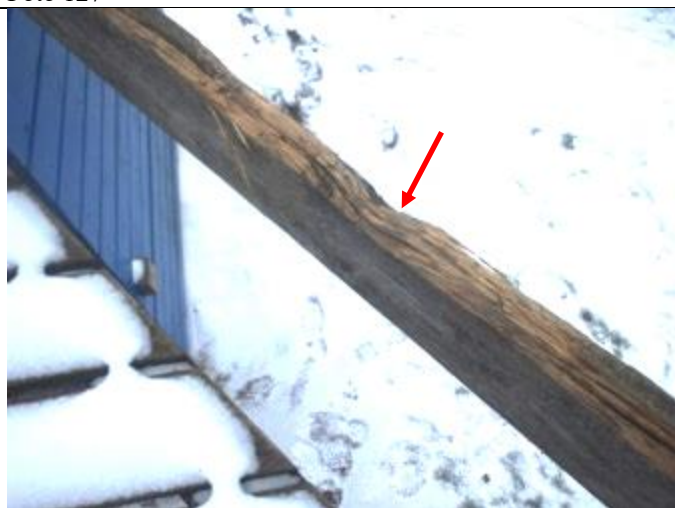
Foto 128

DS/EN 1176-7 Pkt. 7.2 Korrigerende vedligeholdelse

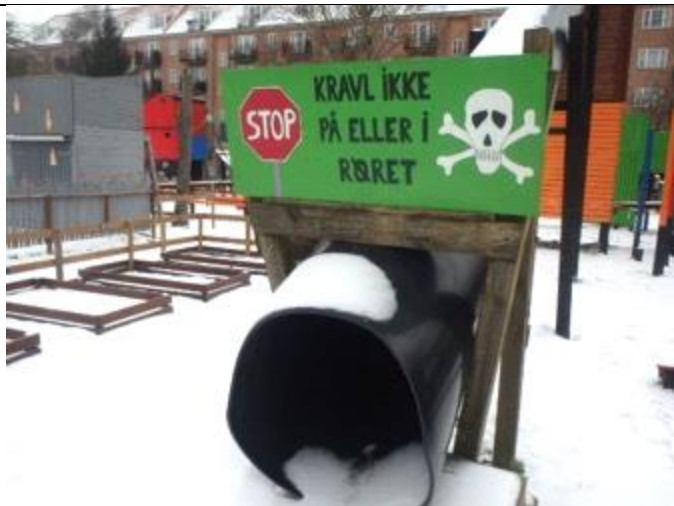
Foto 150

DS/EN 1176-1 Pkt. 4.2.7.6 Fastklemning af fingre
