## Besvarelse vedrørende byggelegepladser på Amager

### Orientering om afspærring af byggelegepladserne Bredegrund og Byggeren

# BESIGTIGELSESRAPPORT LEGEPLADS

**Besigtigelses dato:** 30. januar 2026  
**Ordre modtaget:** 23. januar 2026  
**Ordre afleveret:** 11. februar 2026  
**Rapport nr.:** KMC 2026-012  
**Antal bilag:** 58

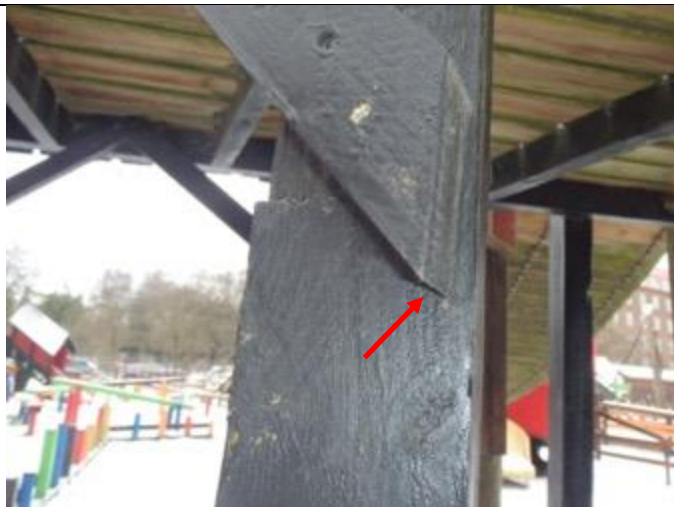
Foto 31

DS/EN 1176-1 Pkt. 4.2.5 Redskabers finish

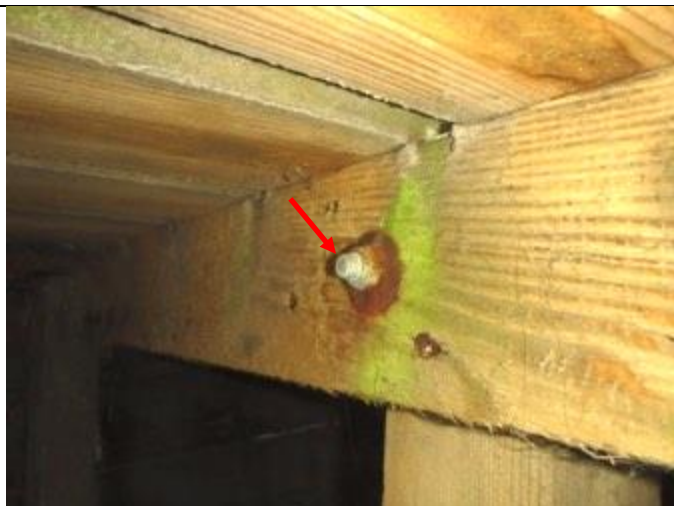
Foto 32

DS/EN 1176-1 Pkt. 4.2.5 Redskabers finish

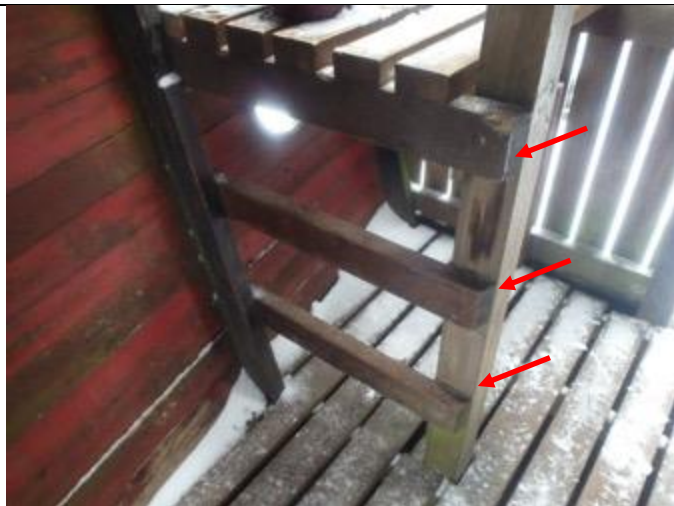
Foto 36

**Problembeskrivelse:**

DS/EN 1176-1 Pkt. 4.2.9.1 Stiger

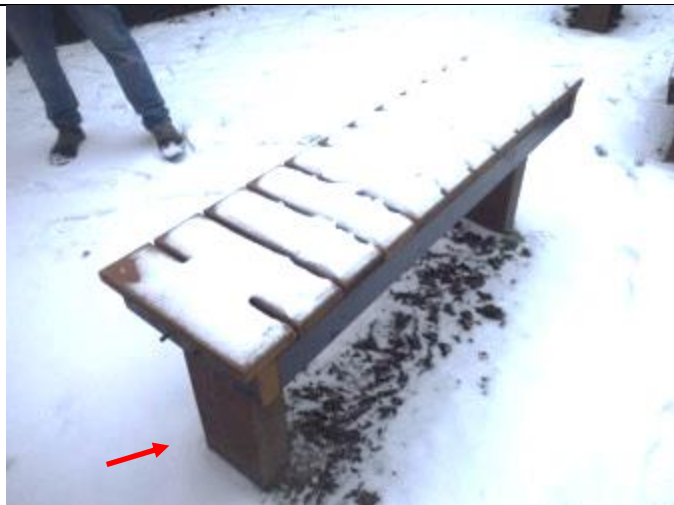
Foto 52

**Oversigtsbillede:****Problembeskrivelse:**

DS/EN 1176-1 Pkt. 4.1.3 Træ og lignende produkter

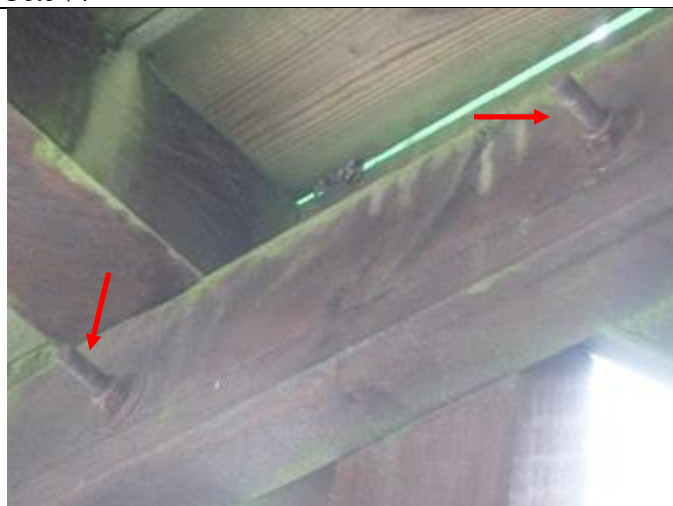
Foto 75

Der er gevindstykker, som stikker ud fra redskabet. Gevind kan skære børnene eller hænge fast i beklædning. Se også efterfølgende foto.

DS/EN 1176-1 Pkt. 4.2.5 Redskabers finish

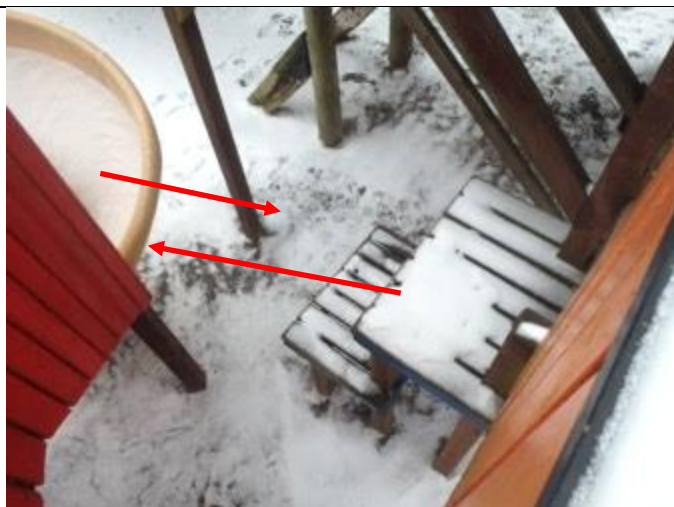
Foto 82

DS/EN 1176-1 Pkt. 4.2.8.3 Beskyttelse mod skader i frirummet af brugere, der udsættes for en bevægelse påført af redskabet

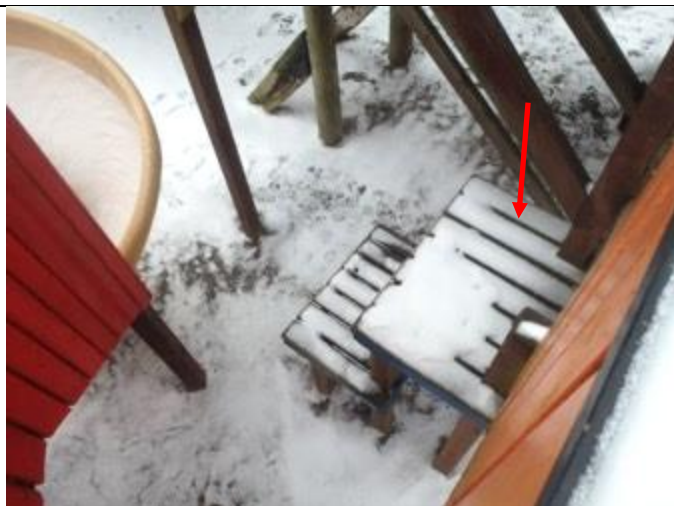
Foto 83

DS/EN 1176-1 Pkt. 4.2.4.4 Sideafskærmninger

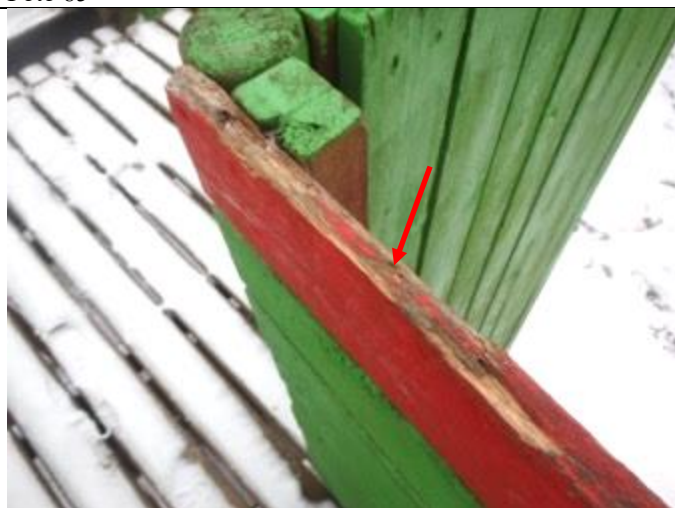
Foto 86

DS/EN 1176-7 Pkt. 7.2 Korrigerende vedligeholdelse

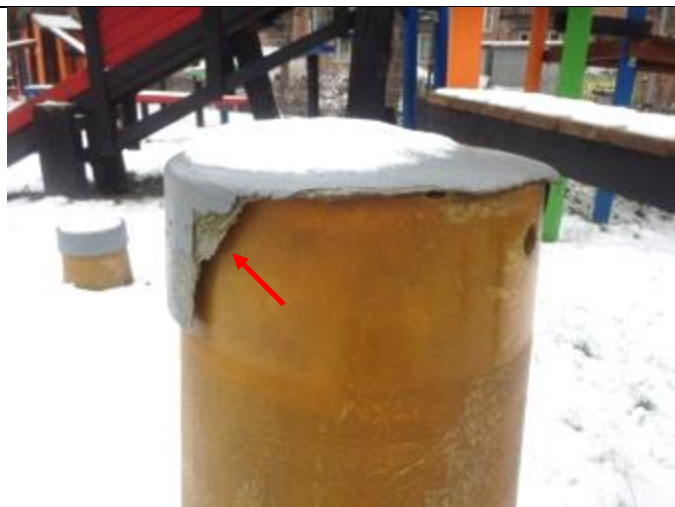
Foto 94

DS/EN 1176-7 Pkt. 7.2 Korrigerende vedligeholdelse

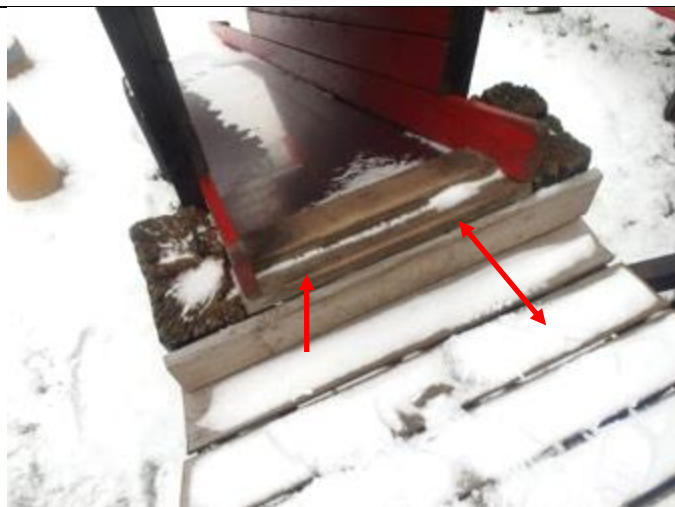
Foto 97

DS/EN 1176-3 Pkt. 4.3 Siddeområde

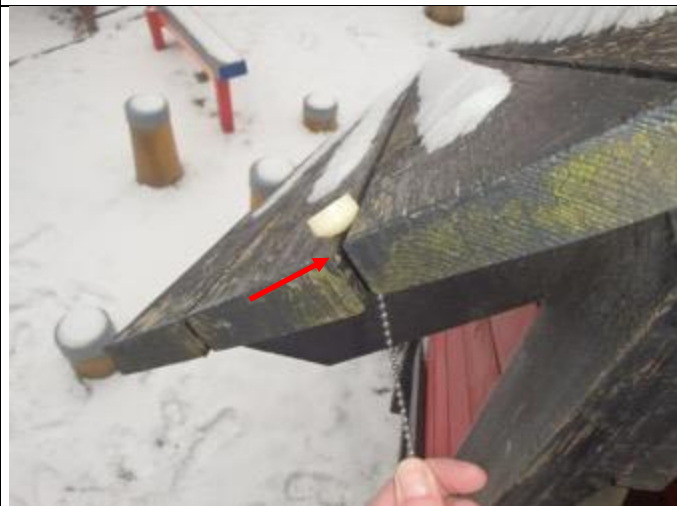
Foto 104

Der er revner og sprækker i tagkonstruktionen, og kommer et barn eksempelvis til at hænge fast i en anoraksnor her, er der risiko for kvælning. Det gælder flere steder på taget. Se også efterfølgende foto med eksempel.

DS/EN 1176-1 Pkt. 4.2.7.3 Fastklemning af tøj  
Anneks D 3.2.3 Tage

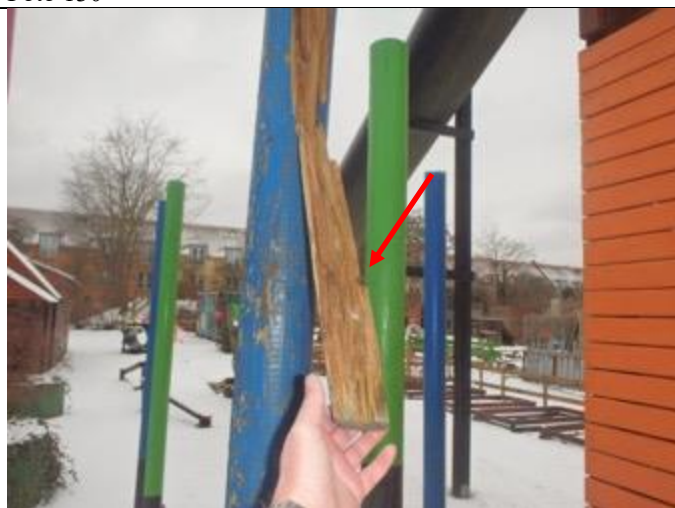
Foto 131

DS/EN 1176-7 Pkt. 7.2 Korrigerende vedligeholdelse
