## Besvarelse vedrørende sikkerhedskrav på byggelegepladserne på Bredegrund og i Remiseparken

### Orientering om afspærring af byggelegepladserne Bredegrund og Byggeren

# BESIGTIGELSESRAPPORT LEGEPLADS

**Besigtigelses dato:** 30. januar 2026  
**Ordre modtaget:** 23. januar 2026  
**Ordre afleveret:** 11. februar 2026  
**Rapport nr.:** KMC 2026-012  
**Antal bilag:** 58

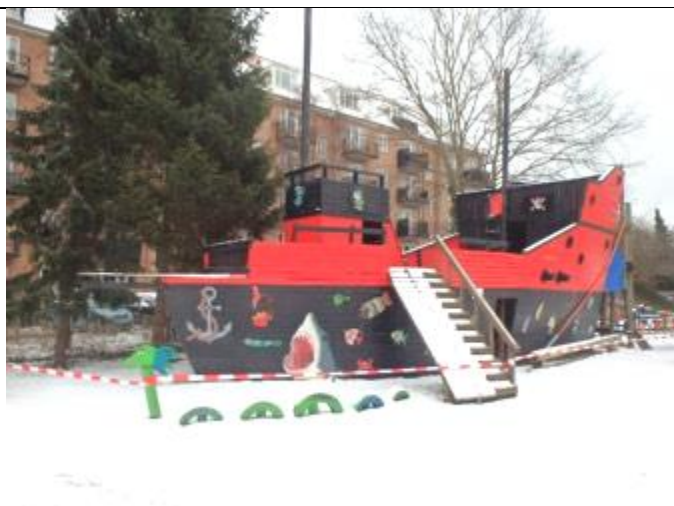
Foto 2

DS/EN 1176-1 Pkt. 7 Mærkning

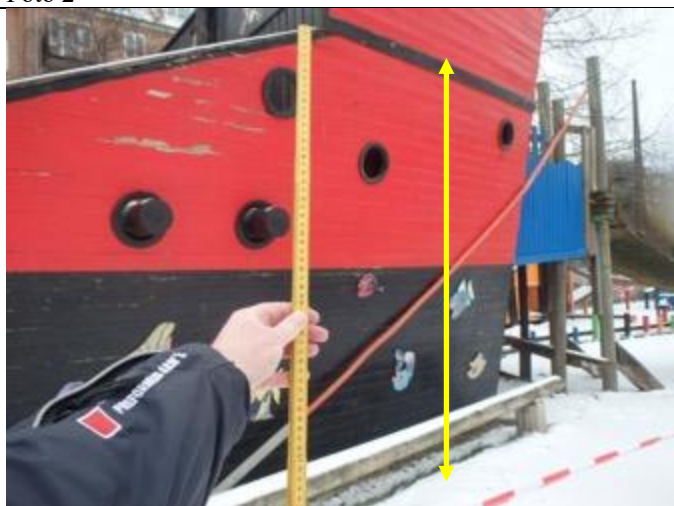
Foto 3

Legeredskaber må maksimalt have frie faldhøjder op til 3 m. Platforme med faldhøjder over 3 m skal lukkes så fald herfra ikke er mulig. Se eventuelt foto 3 i rapporten.

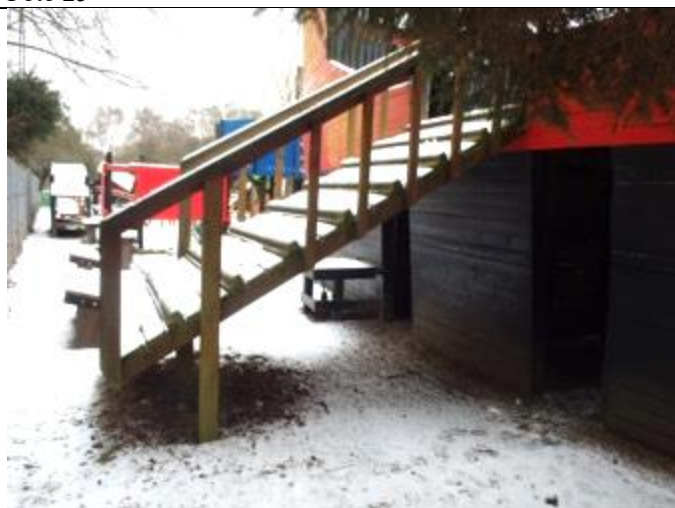
Foto 26

Faldrummets udstrækning fra rampen er min. 150 cm.  
Faldrummet må ikke indeholde forhindringer som kan skade brugeren af rampen.  
Hegnet står i faldrummet.

DS/EN 1176-1 Pkt. 4.2.8.2.5 Faldrummets udstrækning  
DS/EN 1176-1 Pkt. 4.2.8.4 Beskyttelse mod skader i faldrummet

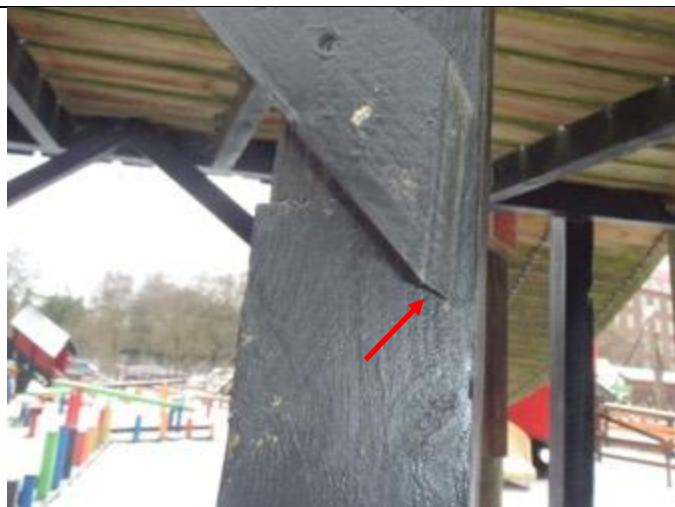
Foto 31

DS/EN 1176-1 Pkt. 4.2.5 Redskabers finish

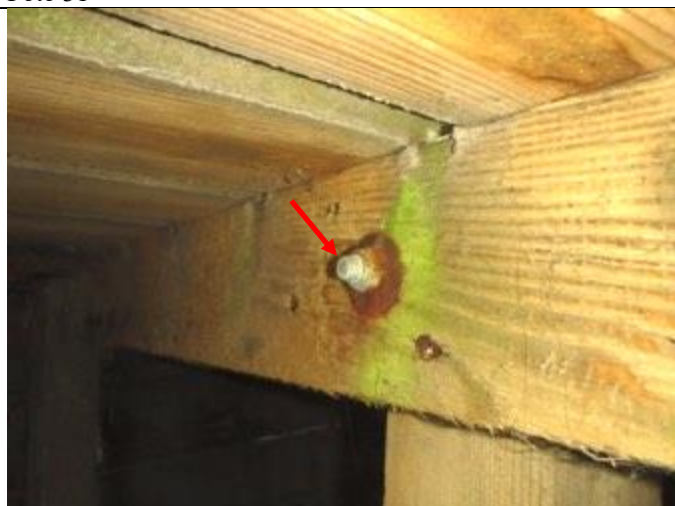
Foto 32

DS/EN 1176-1 Pkt. 4.2.5 Redskabers finish

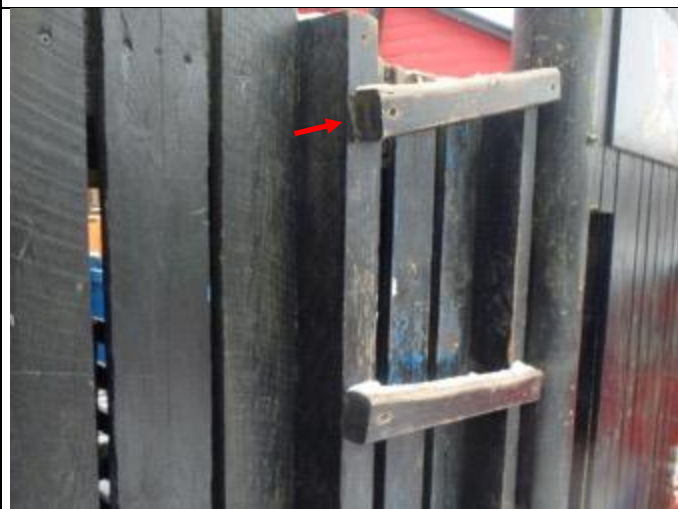
**Problembeskrivelse:**

DS/EN 1176-1 Pkt. 4.2.9.1 Stiger

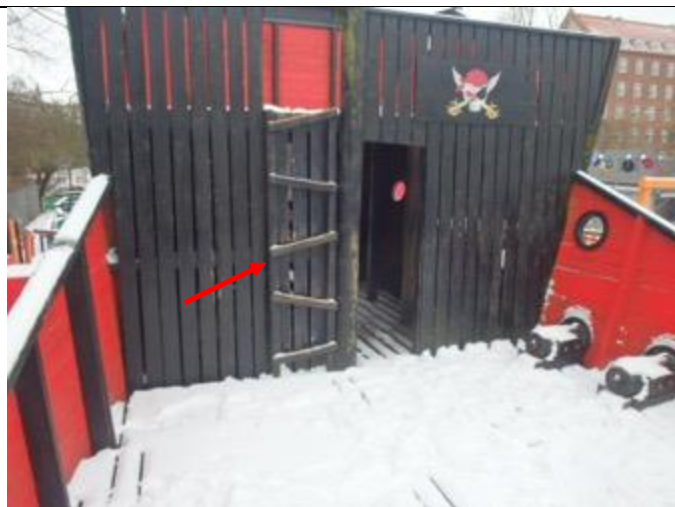
Foto 37

I denne inspektionsrapport er viste adgang betragtet som en stige, hvorfor følgende kan anføres:

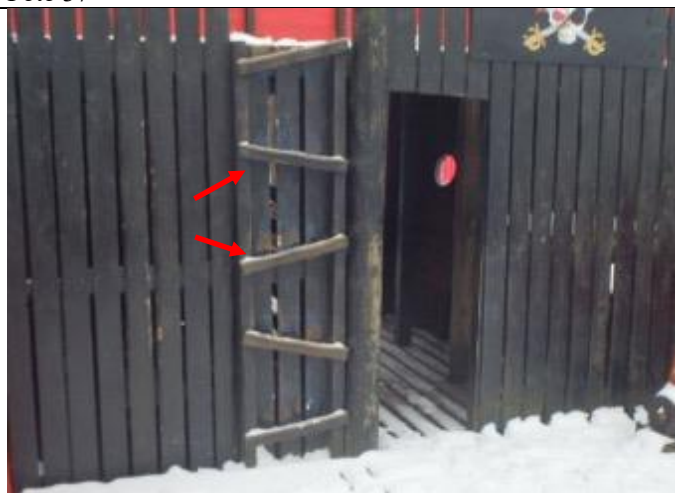
Foto 38

**Problembeskrivelse:**

DS/EN 1176-1 Pkt. 4.2.9.1 Stiger

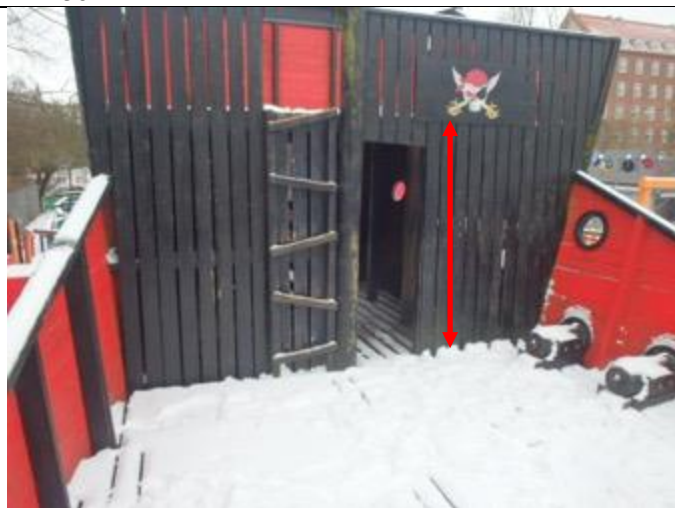
Foto 39

Ud over ovenstående skal der i flere tilfælde etableres støddæmpende underlag i forbindelse med legeredskabernes tilstødende platforme. Se eksempel på foto 39 i rapporten.

**Problembeskrivelse:**

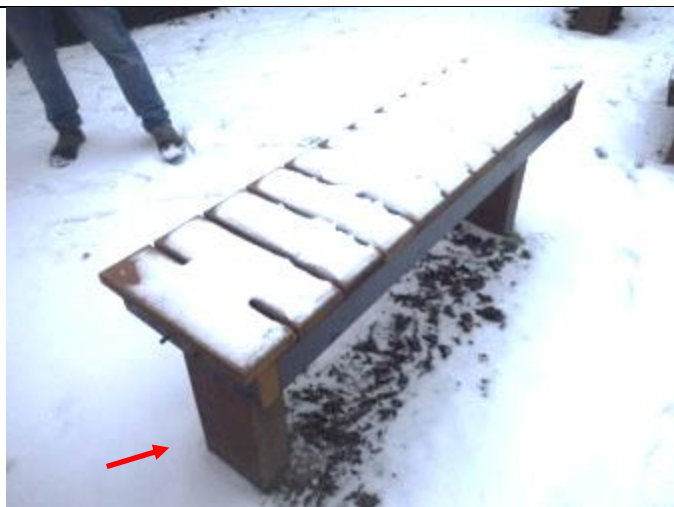
Foto 52

**Oversigtsbillede:****Problembeskrivelse:**

DS/EN 1176-1 Pkt. 4.1.3 Træ og lignende produkter

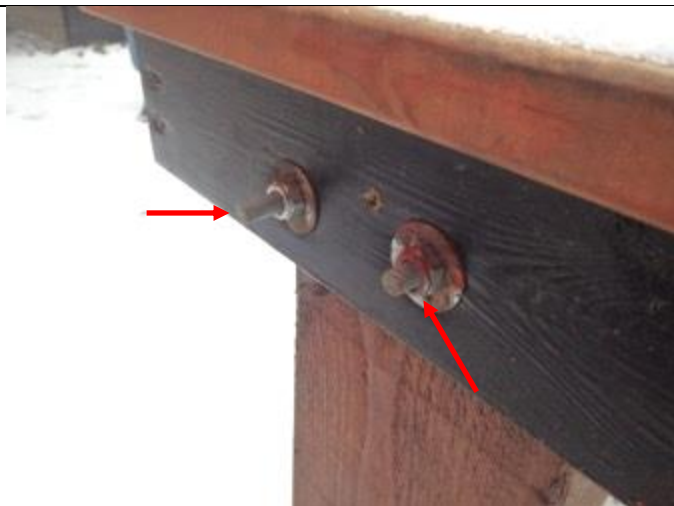
Foto 53

**Problembeskrivelse:**

DS/EN 1176-1 Pkt. 4.2.5 Redskabers finish

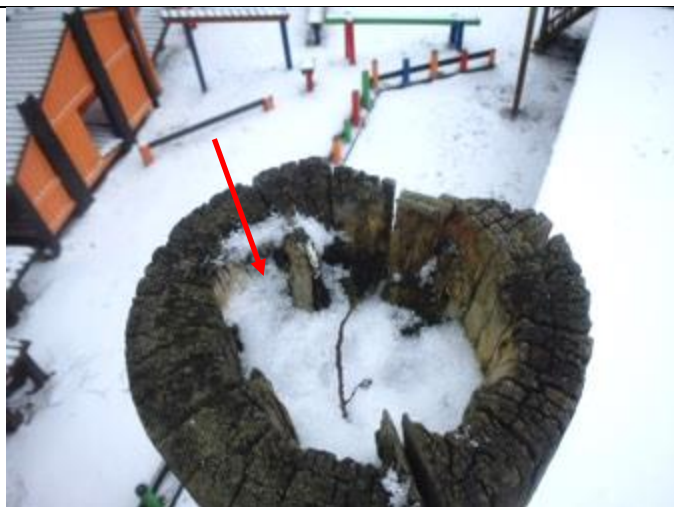
Foto 55

**Problembeskrivelse:**

DS/EN 1176-7 Pkt. 7.2 Korrigerende vedligeholdelse  
DS/EN 1176-1 Pkt. 4.1.3 Træ og lignende produkter

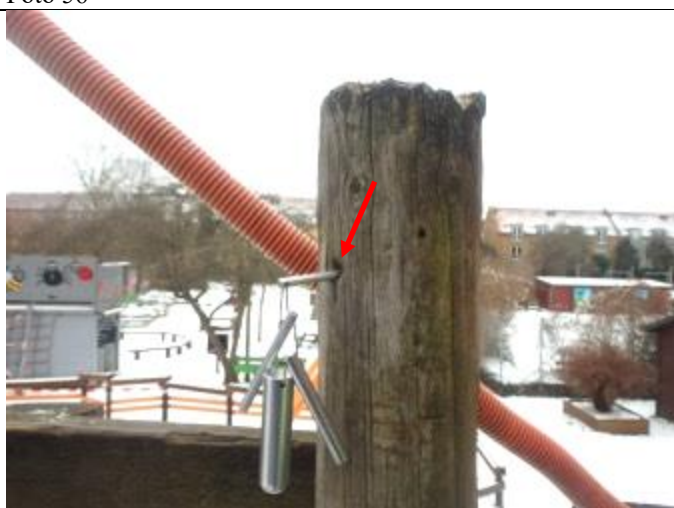
Foto 57

**Problembeskrivelse:**

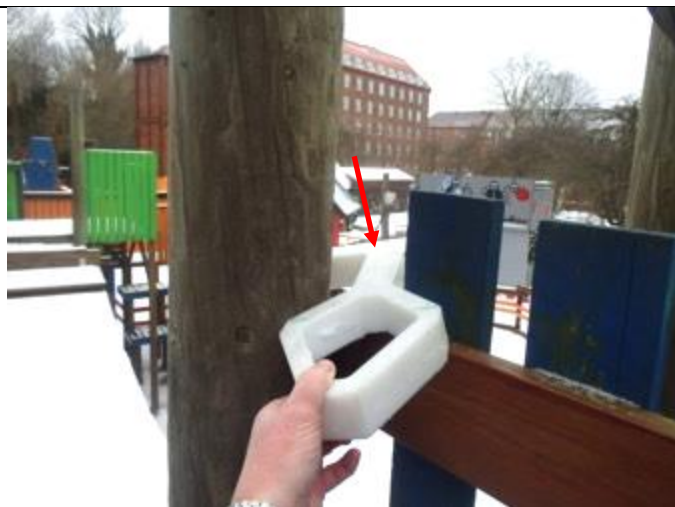
Foto 58

**Problembeskrivelse:**

DS/EN 1176-1 Pkt. 4.2.7.2 Fastklemning af hoved og hals. Figur D2 prøvedorn

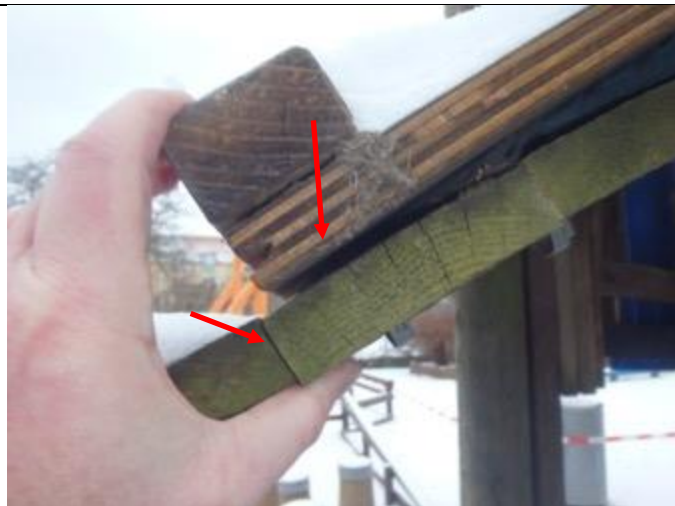
Foto 63

**Bemærk:**

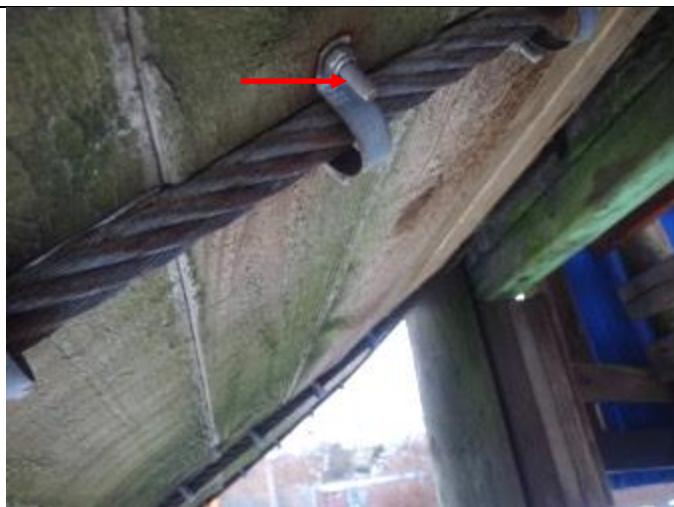
Foto 64

**Problembeskrivelse:**

DS/EN 1176-1 Pkt. 4.2.5 Redskabers finish

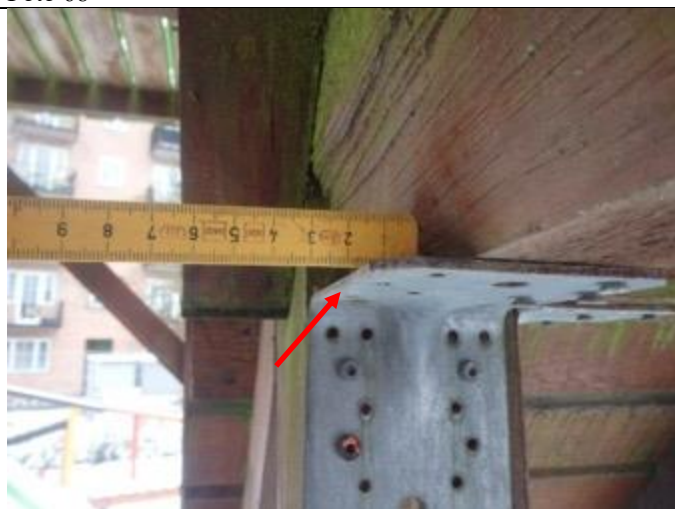
Foto 69

**Problembeskrivelse:**

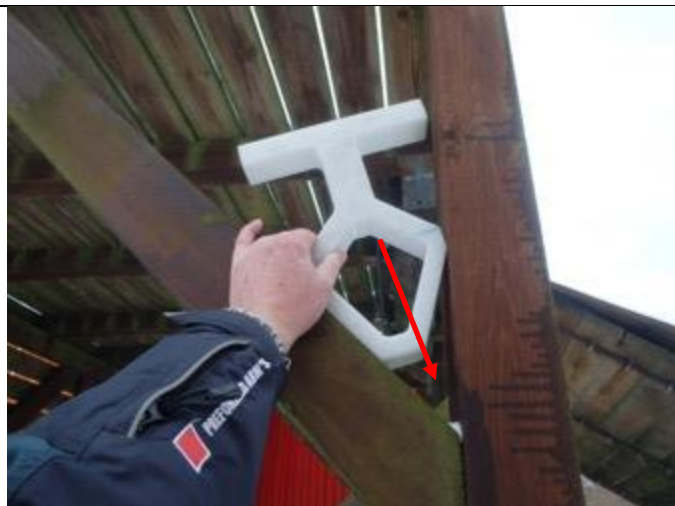
Foto 71

**Problembeskrivelse:**

DS/EN 1176-1 Pkt. 4.2.7.2 Fastklemning af hoved og hals. Figur D2 prøvedorn

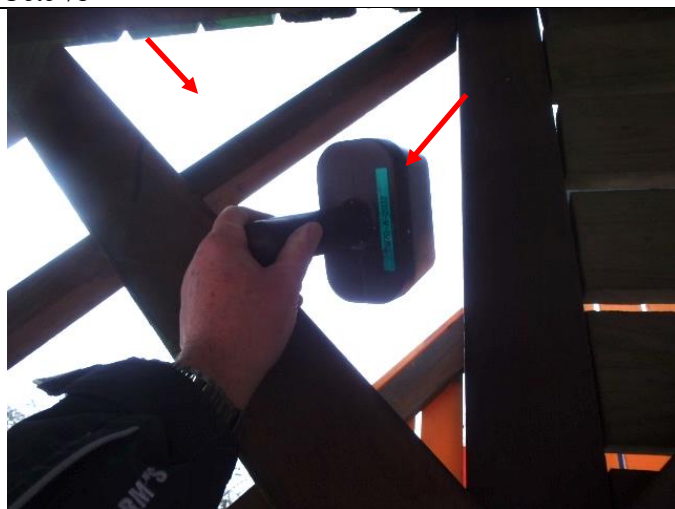
Foto 72

**Problembeskrivelse:**

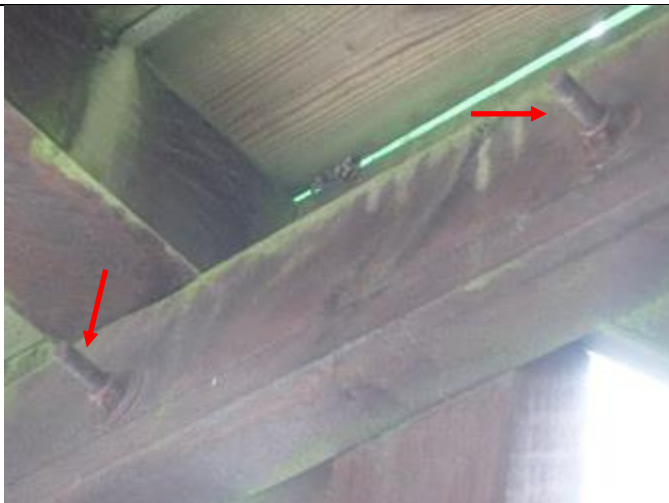
Foto 75

**Problembeskrivelse:**

Der er gevindstykker, som stikker ud fra redskabet. Gevind kan skære børnene eller hænge fast i beklædning. Se også efterfølgende foto.

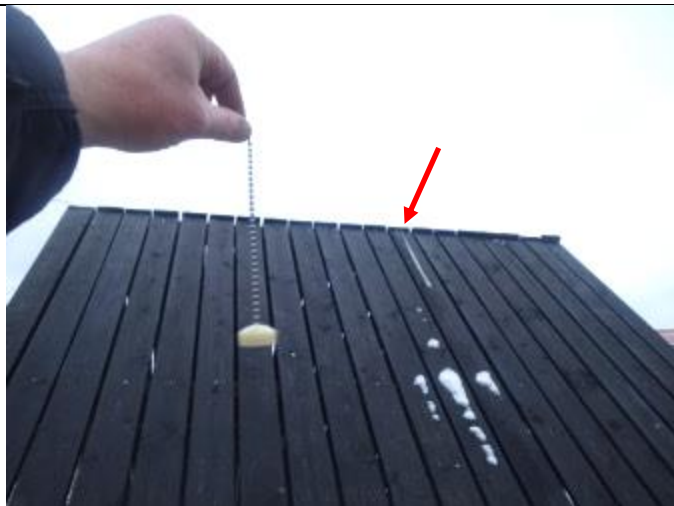
Foto 78

**Problembeskrivelse:**

Faldvænet er placeret forkert.

Faldvænet skal gå på tværs af adgangen, og overkanten skal placeres i en højde mellem 60- og 85 cm over ståfladen. Her er overkanten placeret ca. 102 cm over ståfladen.

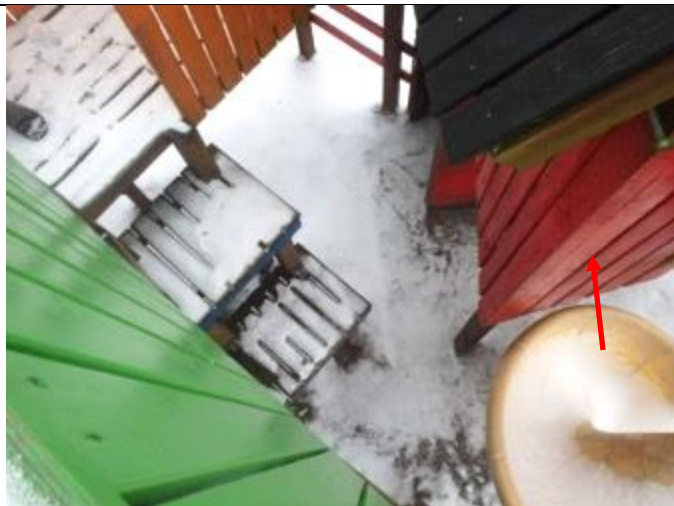
Foto 81

**Problembeskrivelse:**

Alle rutsjebaner kræver et frirum.

Frirummet er det rum, brugeren optager under brug, og det kan beskrives ved en cylinder med en radius på 1 m og en højde på 1,5 m for siddende brugere.

Dette frirum må ikke indeholde forhindringer der forhindrer brugeren i at foretage bevægelsen.

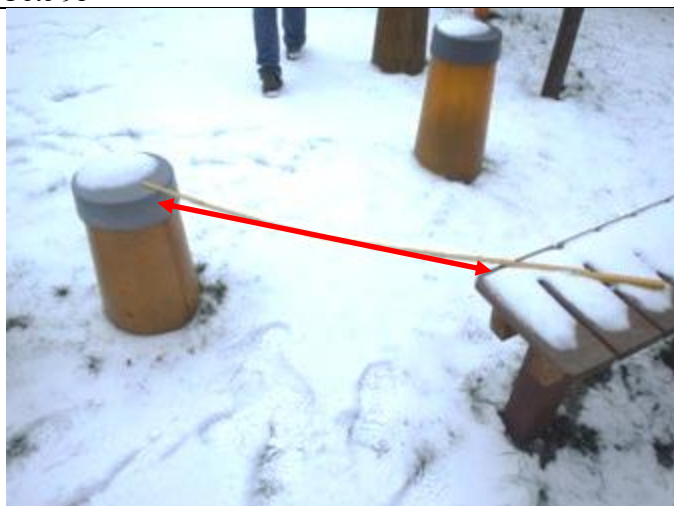
Foto 92

**Problembeskrivelse:**

Børnene risikerer at slå sig ved fald fra de forskellige balance platforme, da de står i hinandens faldrum. Faldrummet må ikke indeholde forhindringer og genstande som en bruger kan falde over og derved komme til skade på. Faldrummets udstrækning for de enkelte dele skal min. være 1,5 m rundt om hele redskabet. Se også efterfølgende foto. (Her måles afstande mellem ca. 87- og 95 cm.)

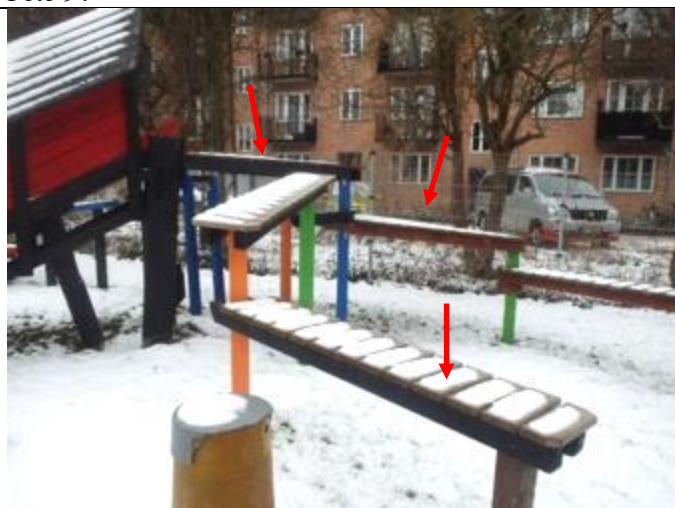
Foto 95

**Bemærk:**

Let tilgængelige platforme med en højde på mere en 60 cm over terræn kræver sideafskærmning.

Se også efterfølgende foto, hvor faldhøjden er målt til ca. 165 cm.

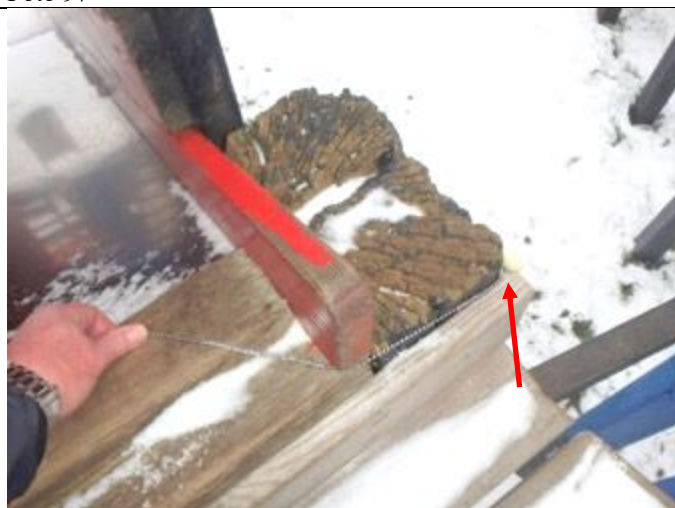
Foto 98

**Problembeskrivelse:**

Der er risiko for kvælning, hvis eksempelvis en anoraksnor sætter sig fast i revnerne omkring rutsjebanens siddeområde. Problemet opstår på begge sider af rutsjebanen. Se også efterfølgende fotos med eksempler, hvor snortesteren sætter sig fast.

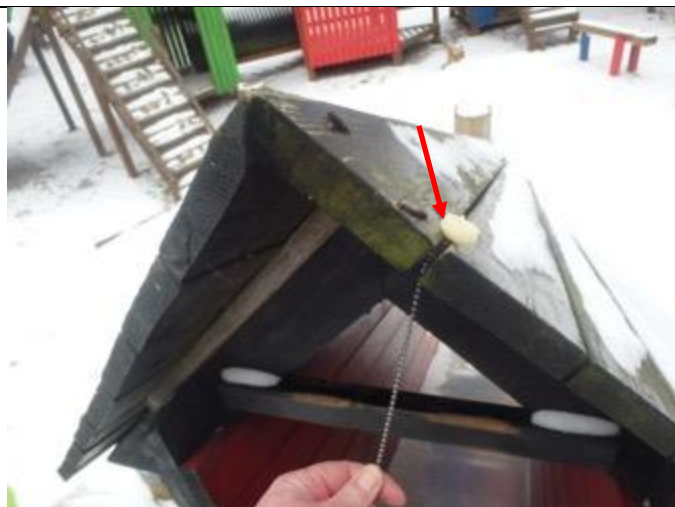
Foto 103

Se eventuelt foto 99 og 103.

**Problembeskrivelse:**

Der er revner og sprækker i tagkonstruktionen, og kommer et barn eksempelvis til at hænge fast i en anoraksnor her, er der risiko for kvælning. Det gælder flere steder på taget. Se også efterfølgende foto med eksempel.

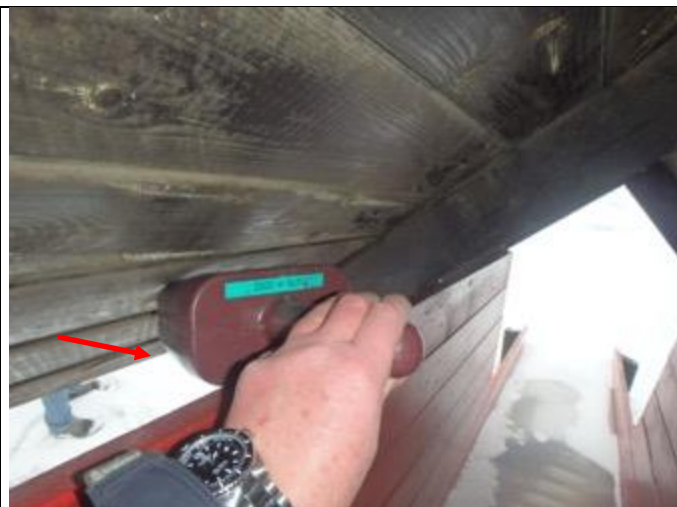
**Problembeskrivelse:**

Spidse og skarpkantede komponenter som eksempelvis søm og skruer må ikke stikke ud fra redskabet, så man kan rive, slå eller skære sig på dem. Det samme gælder for træsplinter.

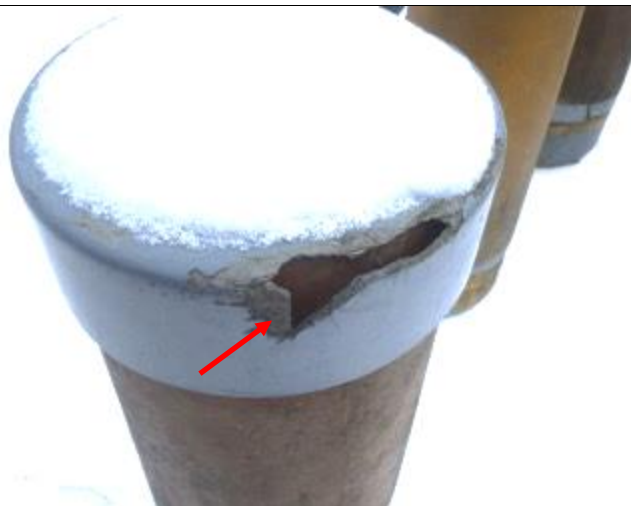
Foto 113

DS/EN 1176-7 Pkt. 7.2 Korrigerende vedligeholdelse

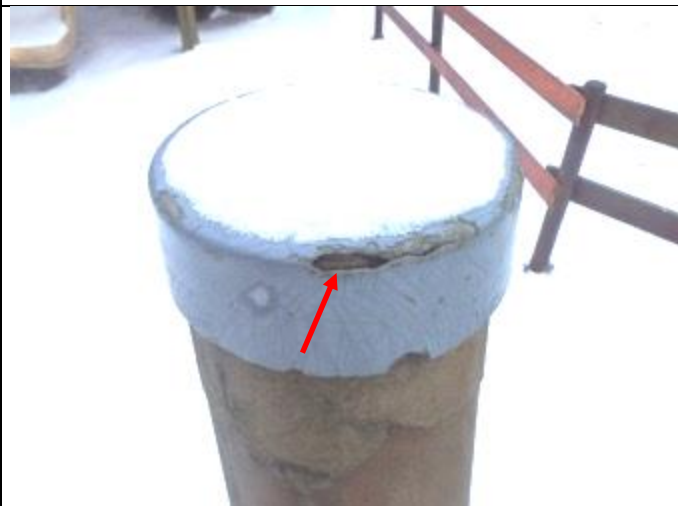
Foto 114

Ved vurdering af denne svævebane er følgende standarder fra DS/EN 1176:2017 anvendt:

Der blev ved inspektionen ikke fundet nogen mærkning af redskabet.

DS/EN 1176-1 Pkt. 7 Mærkning

DS/EN 1176-4 Pkt. 7 Mærkning

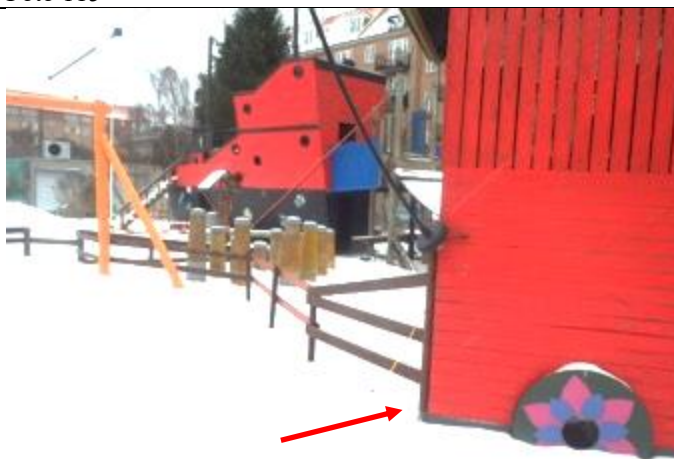
Foto 116

Der kræves et 2 m bredt stødområde på begge sider af svævebanens bæreline.

DS/EN 1176-4 Pkt. 4.14 Stødområde

Stødområdet skal holdes fri for alle forhindringer, der kan forårsage tilskadekomst.

Her står blandt andet legetårnet i stødområdet.

DS/EN 1176-4 Pkt. 4.14 Faldrum og stødområde

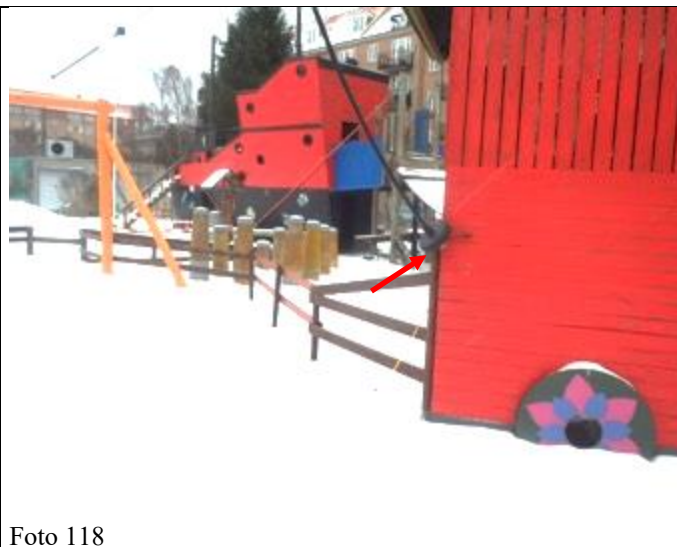
Foto 118

På inspektionsdagen var sædet fastlåst til legetårnet, hvorfor eksempelvis følgende ikke er kontrolleret:

1. Sædets frihøjde belastet med 69,5 kg. skal på ethvert sted i køreområdet være min. 35 cm
2. Svævebanens stop ved endestationen skal sænke løbekatten så udslagsvinklen ikke overstiger 45°
3. Den frie faldhøjde må ubelastet ikke noget sted være mere end 2 m. Den frie faldhøjde måles fra overkant sæde. Se efterfølgende foto.

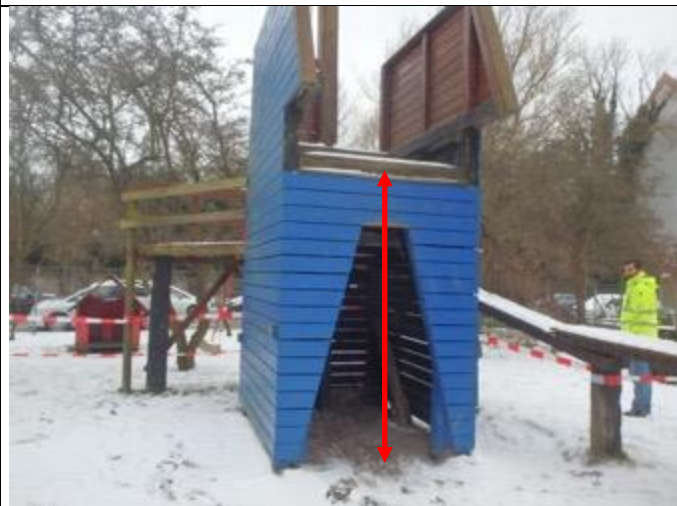
Foto 119

Her er faldhøjden målt til over 250 cm, hvorfor der er stor sandsynlighed for at den frie faldhøjde på svævebanens sæde overstiger de ovenfor anførte 2 m.

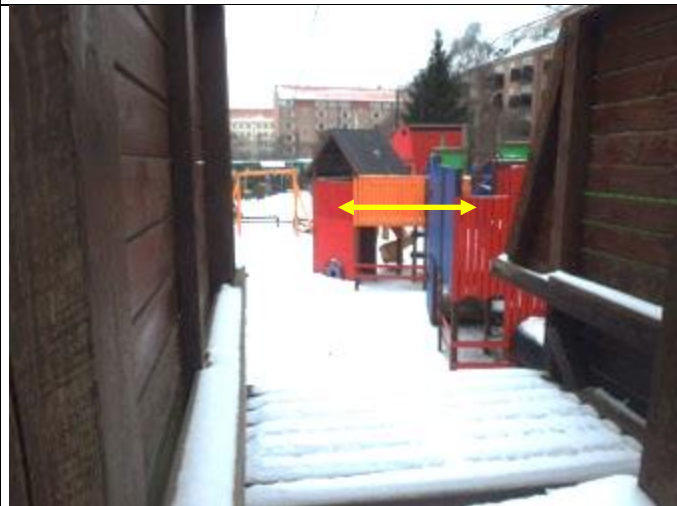
Foto 120

Åbningen i platformenes sideafskærmning må højst have en bredde på 50 cm.

DS/EN 1176-1 Pkt. 4.2.4.4 Sideafskærmninger

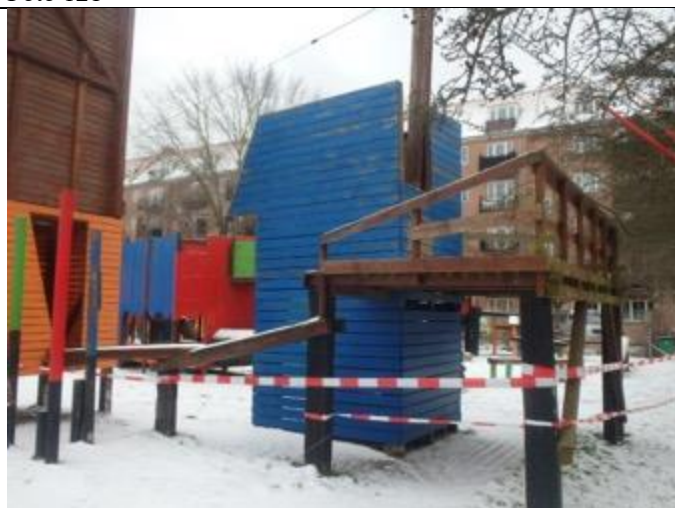
Foto 122

Er der her tale om jernbanesveller er de imprægneret med materialer, der kan være sundhedsskadelige for børnene. De bør ikke anvendes på en legeplads. Se også efterfølgende fotos med eksempler.

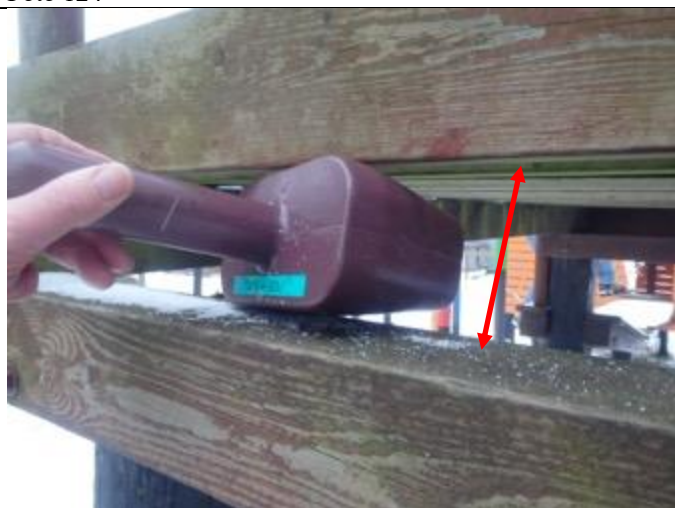
Foto 125

DS/EN 1176-1 Pkt. 4.2.7.2 Fastklemning af hoved og hals.  
Figur D1 prøvedorn C

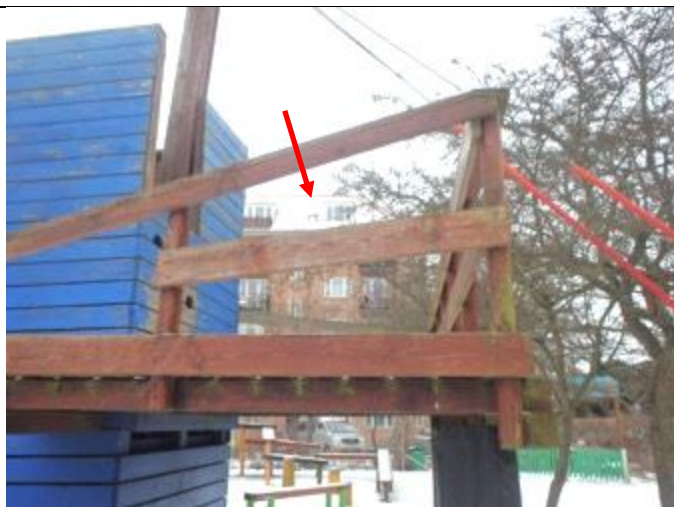
Foto 127

DS/EN 1176-1 Pkt. 4.2.4.4 Sideafskærmninger

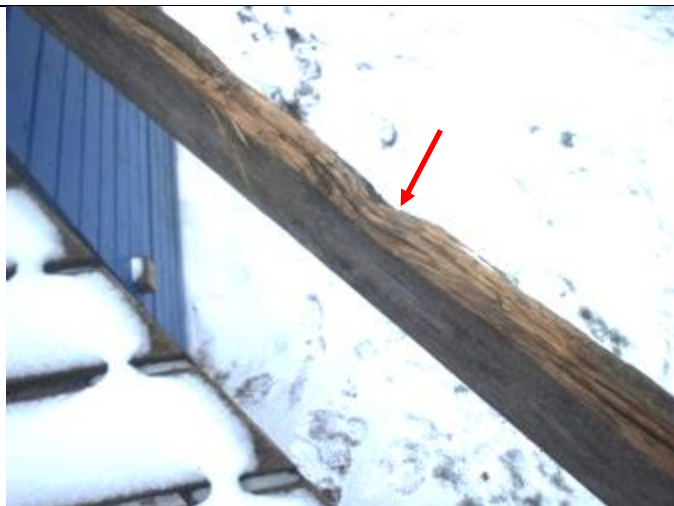
Foto 128

DS/EN 1176-7 Pkt. 7.2 Korrigerende vedligeholdelse

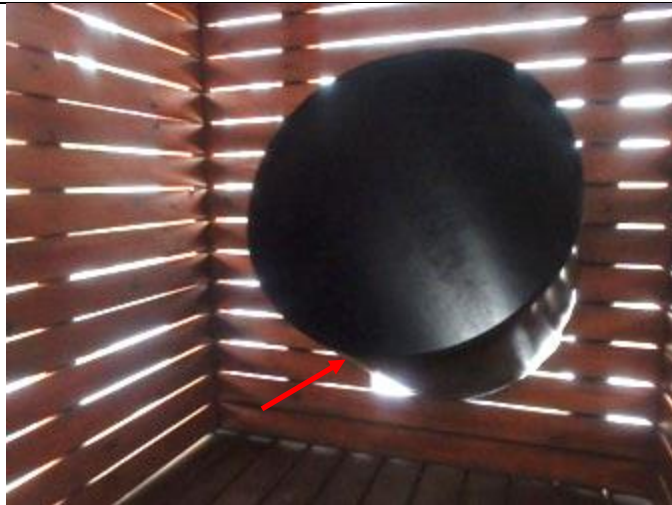
Foto 133

DS/EN 1176-3 Pkt. 4.3 Siddeområde

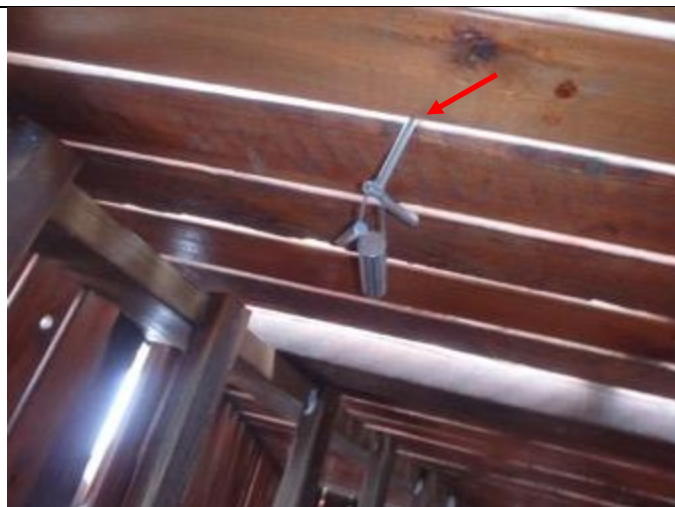
Foto 136

DS/EN 1176-1 Pkt. 4.2.7.6 Fastklemning af fingre

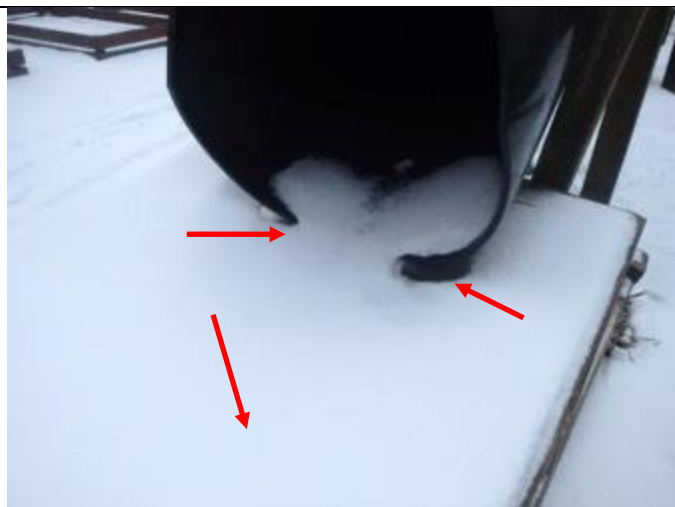
Foto 142

DS/EN 1176-3 Pkt. 4.6 Rutsjebanens overflade

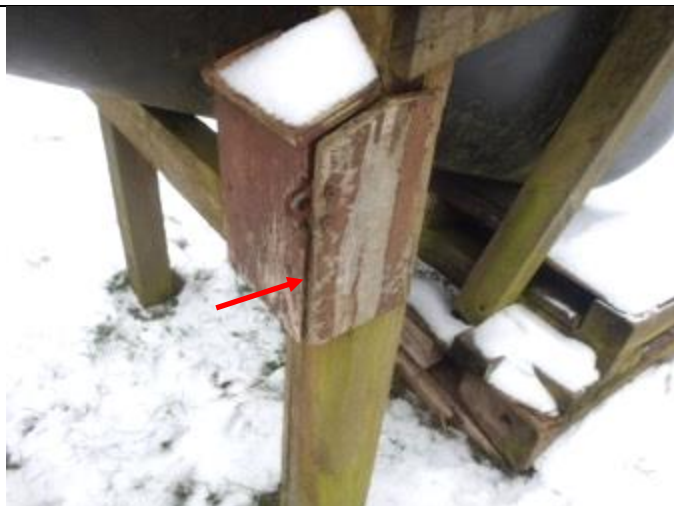
Foto 149

DS/EN 1176-1 Pkt. 4.2.7.6 Fastklemning af fingre

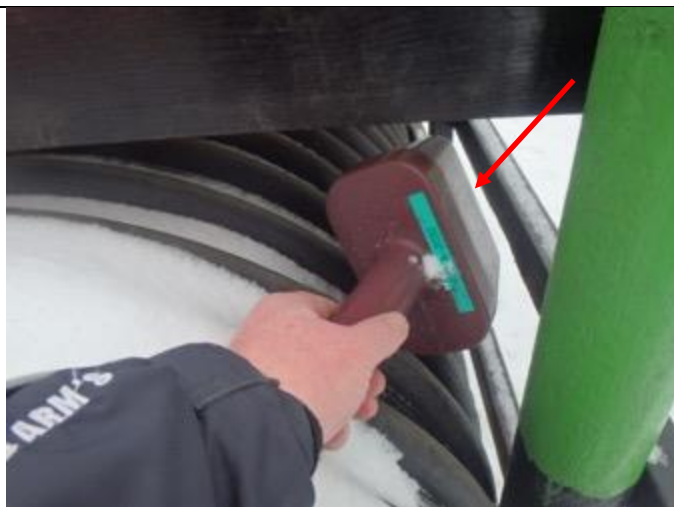
Foto 154

**Problembeskrivelse:**

DS/EN 1176-1 Pkt. 4.2.7.2 Fastklemning af hoved og hals.  
Figur D1 prøvedorn C

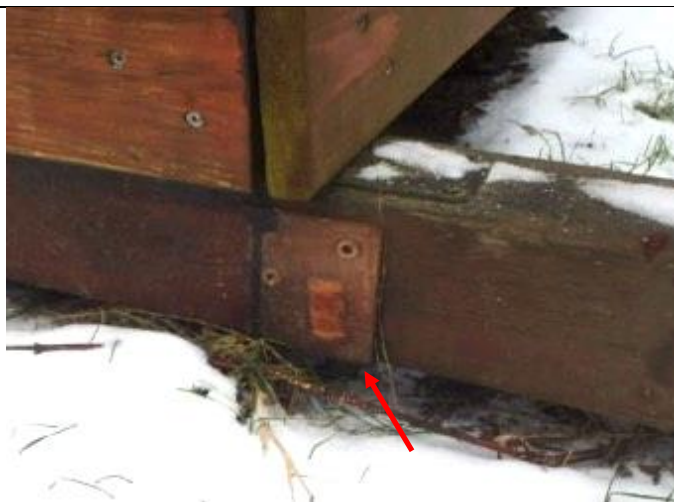
Foto 157

DS/EN 1176 gælder kun for fastmonterede legeredskaber på offentlige legepladser.

Det formodes, at denne konstruktion er placeret på støbebeslag, hvorfor følgende kan anføres:

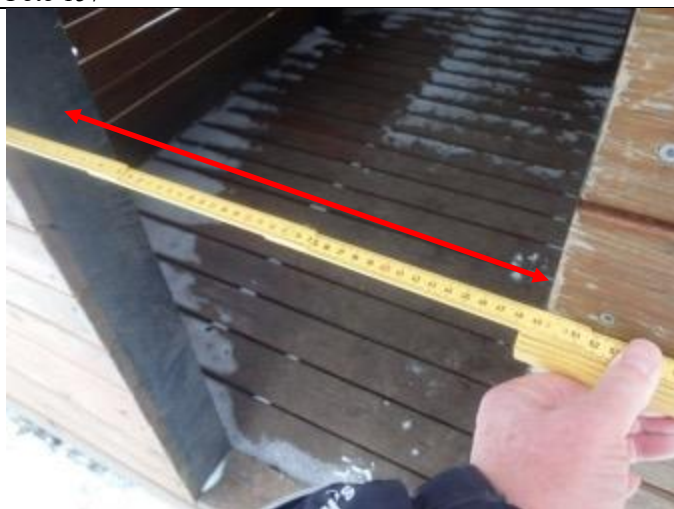
Foto 158

**Problembeskrivelse:**

DS/EN 1176-1 Pkt. 4.2.3 Adgang for voksne

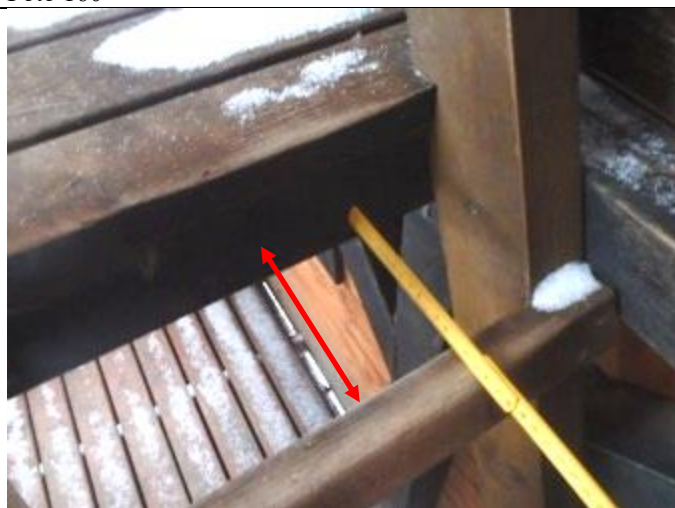
Foto 161

**Problembeskrivelse:**

DS/EN 1176-1 Pkt. 4.2.7.2 Fastklemning af hoved og hals.

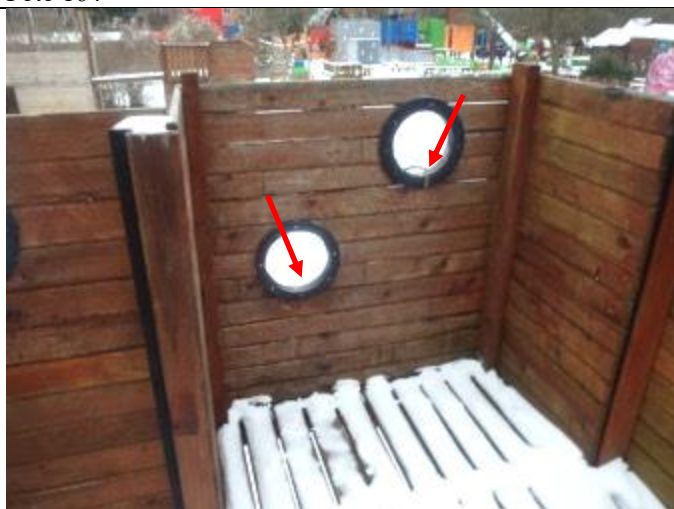
Foto 165

**Problembeskrivelse:**

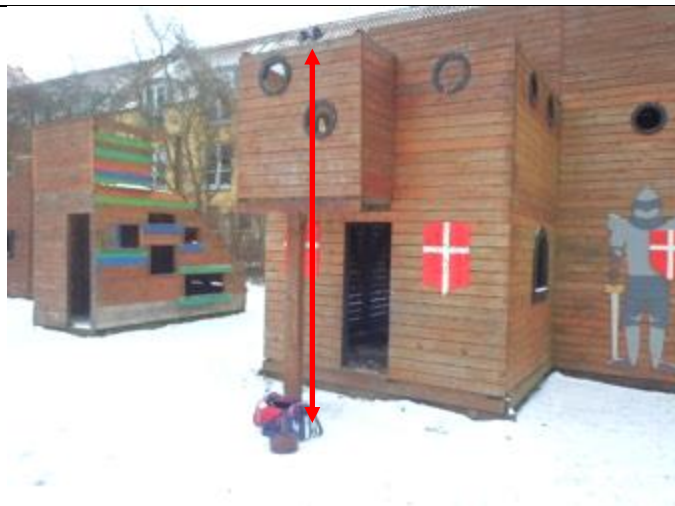
Foto 167

**Problembeskrivelse:**

DS/EN 1176-1 Pkt. 4.2.8.1 Bestemmelse af fri faldhøjde.

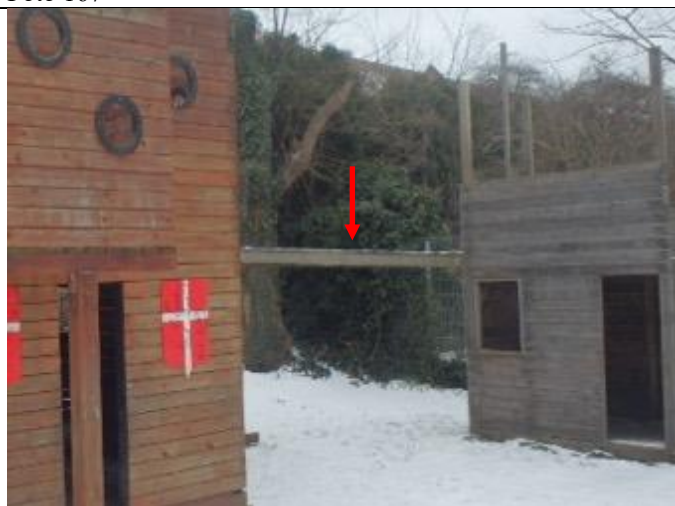
Foto 168

**Problembeskrivelse:**

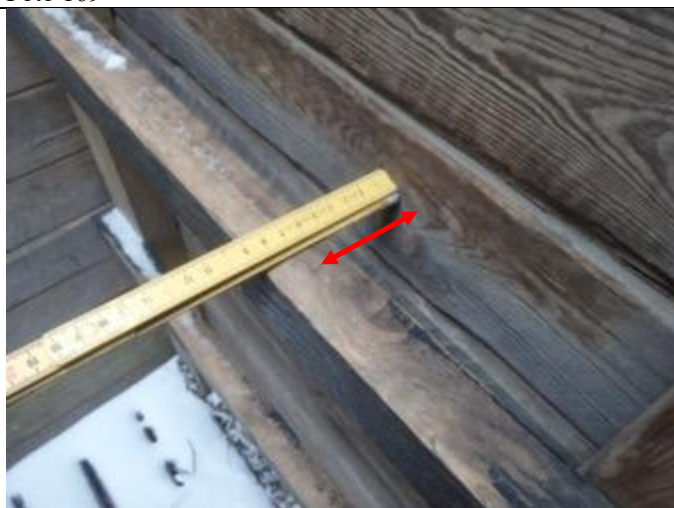
Foto 170

**Problembeskrivelse:**

DS/EN 1176-1 Pkt. 4.2.9.1 Stiger

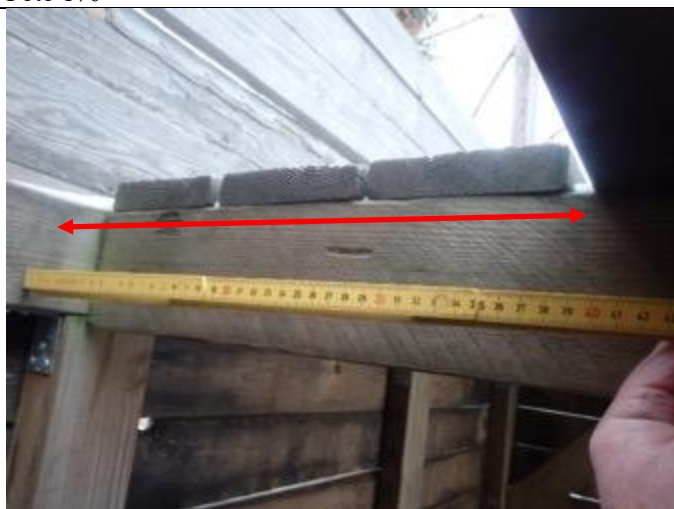
Foto 171

**Problembeskrivelse:**

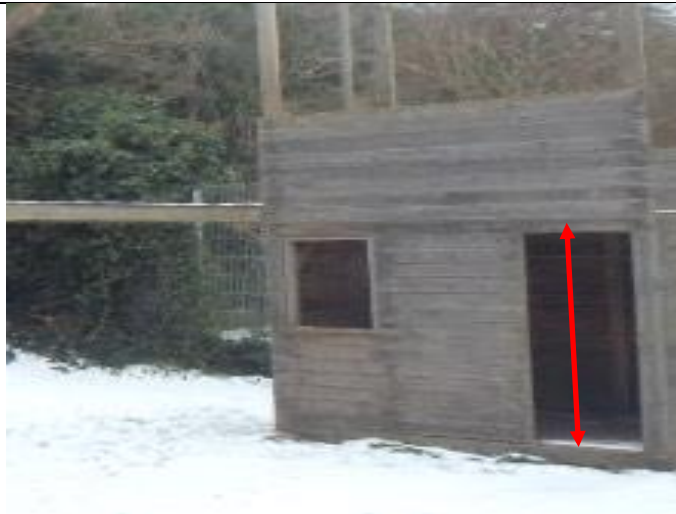
Foto 172

**Problembeskrivelse:**
