## **Besvarelse vedrørende midlertidig lukning af byggelegepladsen på Bredegrund, Amager**

### Orientering om afspærring af byggelegepladserne Bredegrund og Byggeren

#### **Vedr. Besigtigelsesrapport KMC 2026-012:**

# BESIGTIGELSESRAPPORT

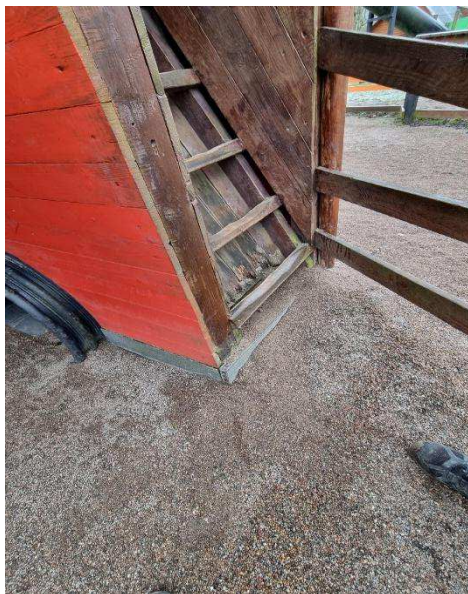
Billeder fra Bredegrund der viser rådne trækonstruktioner og manglende faldunderlag høj faldhøjde.

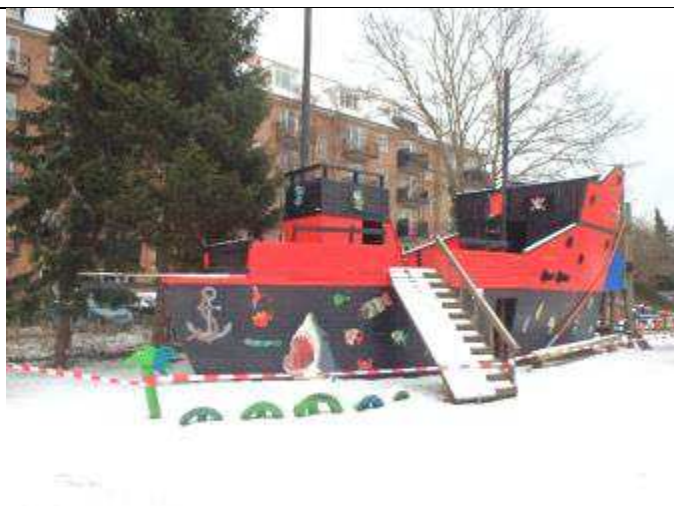
Foto 2

DS/EN 1176-1 Pkt. 7 Mærkning

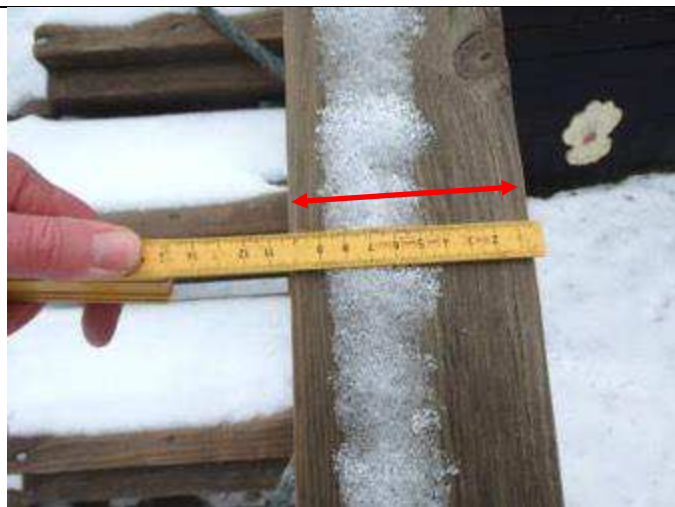
Foto 16

DS/EN 1176-1 Pkt. 4.2.4.7 Krav til åbent greb

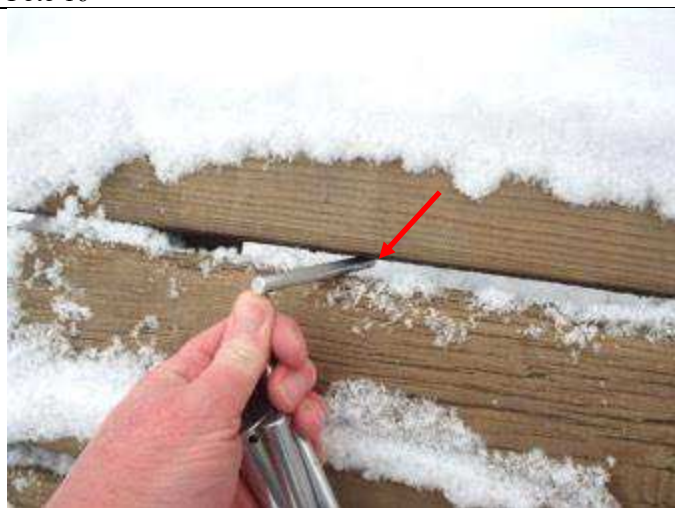
Foto 17

DS/EN 1176-1 Pkt. 4.2.7.6 Fastklemning af fingre

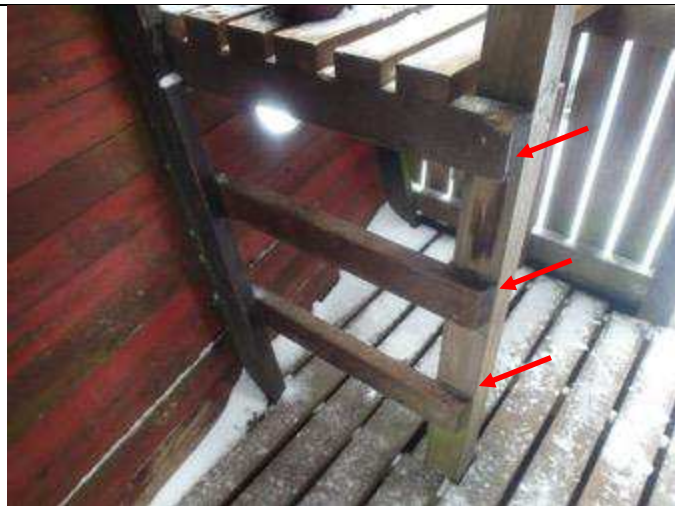
Foto 36

DS/EN 1176-1 Pkt. 4.2.9.1 Stiger

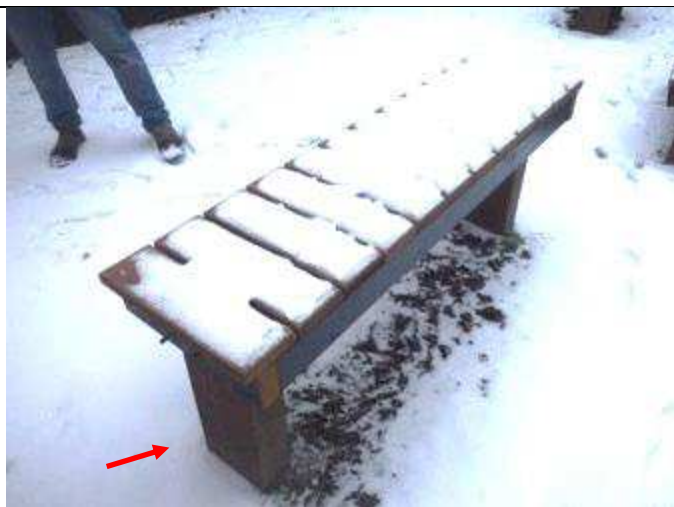
Foto 52

DS/EN 1176-1 Pkt. 4.1.3 Træ og lignende produkter

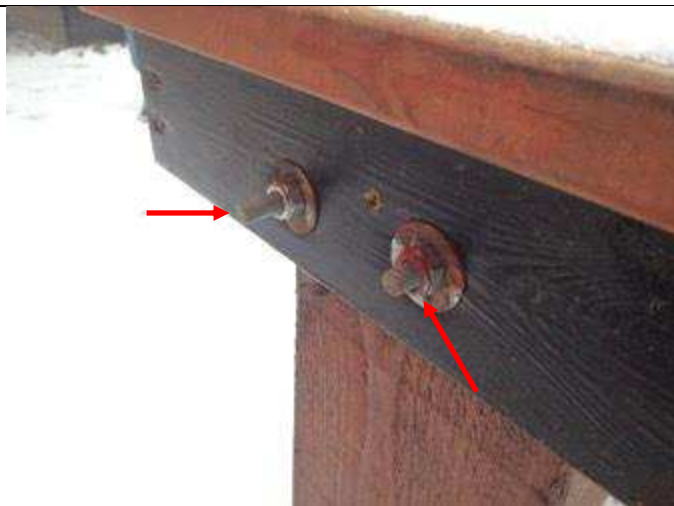
Foto 53

DS/EN 1176-1 Pkt. 4.2.5 Redskabers finish

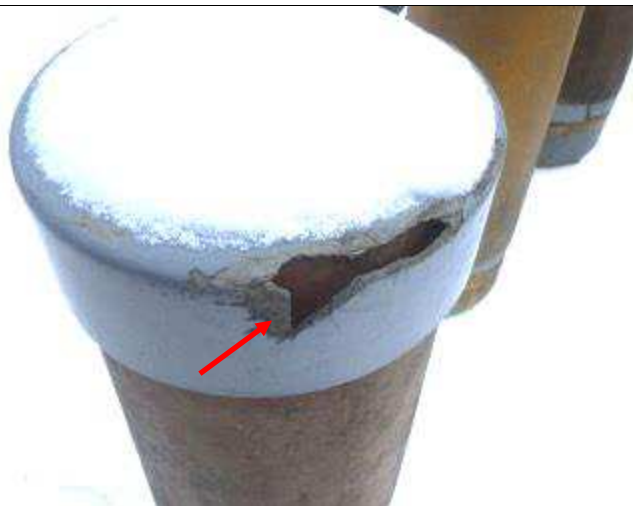
Foto 113

Der er brud på glasfiberen.  
Der er tilgængelige skarpe kanter og splinter.  
Se også efterfølgende fotos med eksempler.

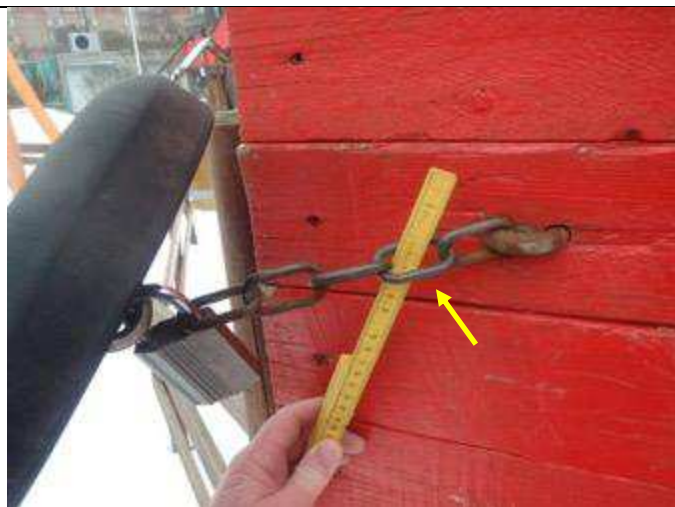
Foto 115

Der blev ved inspektionen ikke fundet nogen mærkning af redskabet.

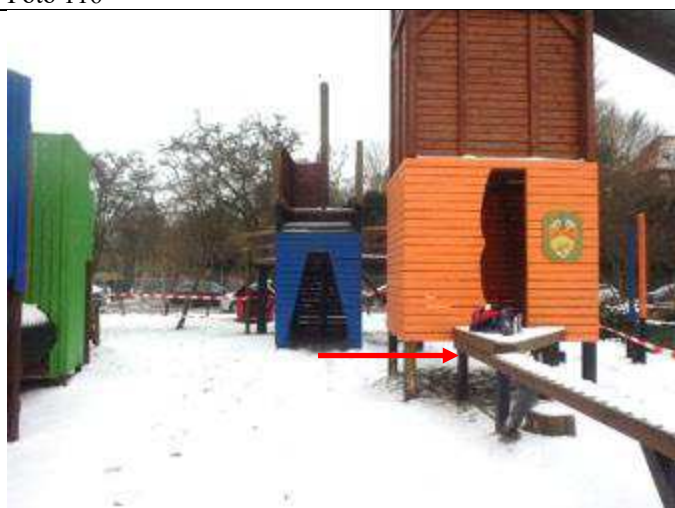
Foto 117

Stødområdet skal holdes fri for alle forhindringer, der kan forårsage tilskadekomst.

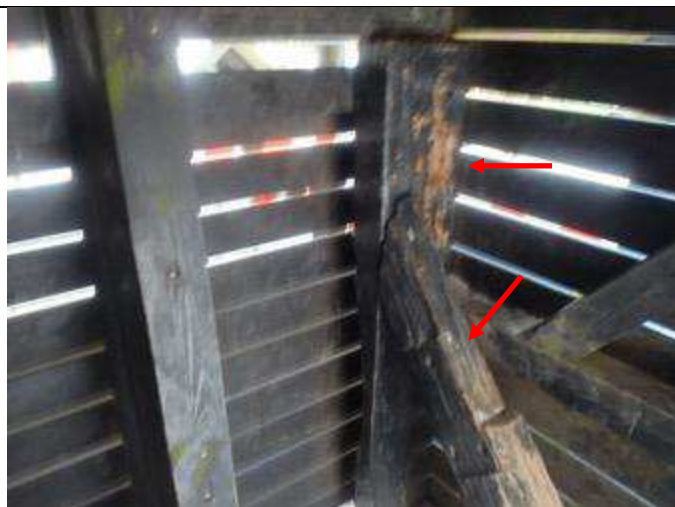
Foto 124

Er der her tale om jernbanesveller er de imprægneret med materialer, der kan være sundhedsskadelige for børnene. De bør ikke anvendes på en legeplads. Se også efterfølgende fotos med eksempler.

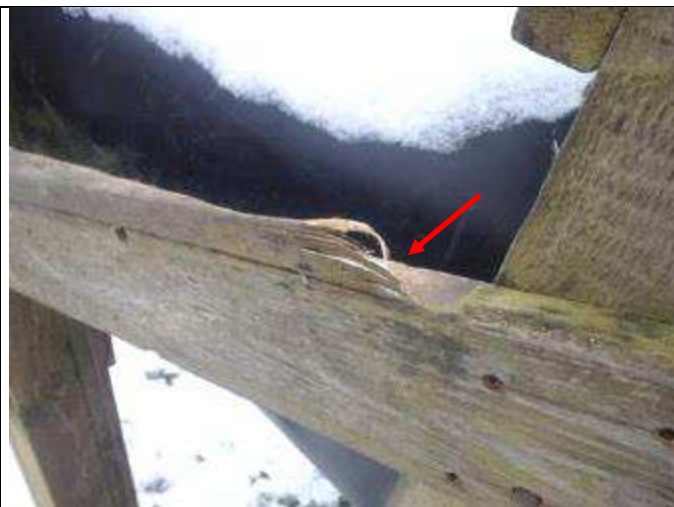
Foto 149

**Problembeskrivelse:**

Børnene risikerer at få fingrene i klemme imellem bevægelige og faste dele.

Åbninger, hvis mål ændrer sig under brugen, skal være mindst 12 mm.

**Krav i standard:**

DS/EN 1176-1 Pkt. 4.2.7.6 Fastklemning af fingre

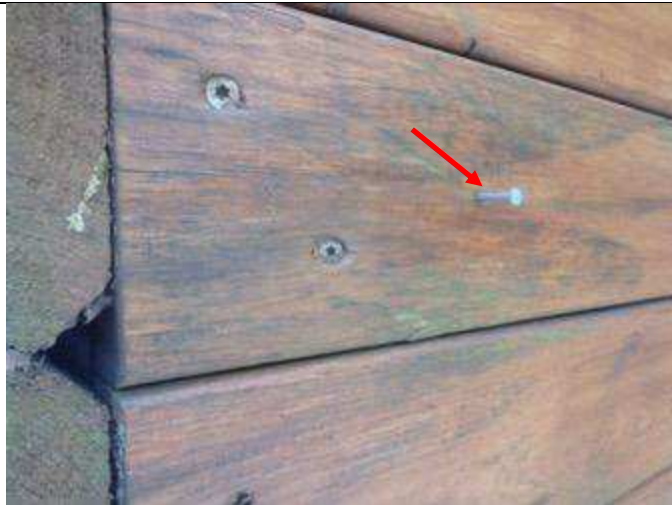
Foto 160

**Problembeskrivelse:**

**Krav i standard:**

DS/EN 1176-1 Pkt. 4.2.5 Redskabers finish  
DS/EN 1176-7 Pkt. 8.2.7 Korrigerende vedligeholdelse

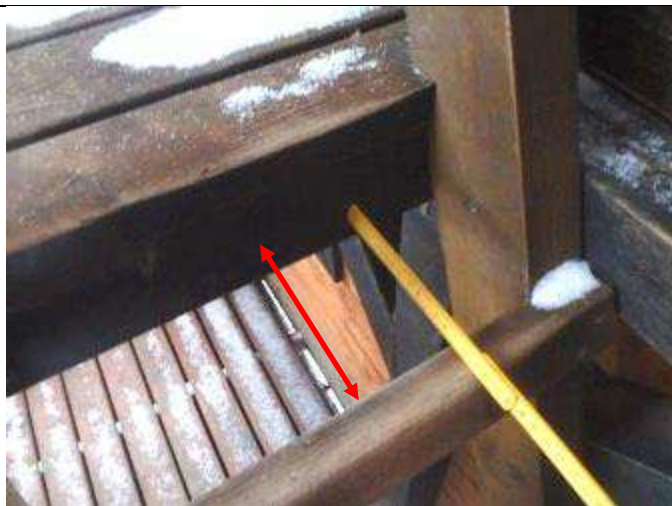
Foto 161

**Problembeskrivelse:**

**Krav i standard:**

DS/EN 1176-1 Pkt. 4.2.7.2 Fastklemning af hoved og hals.

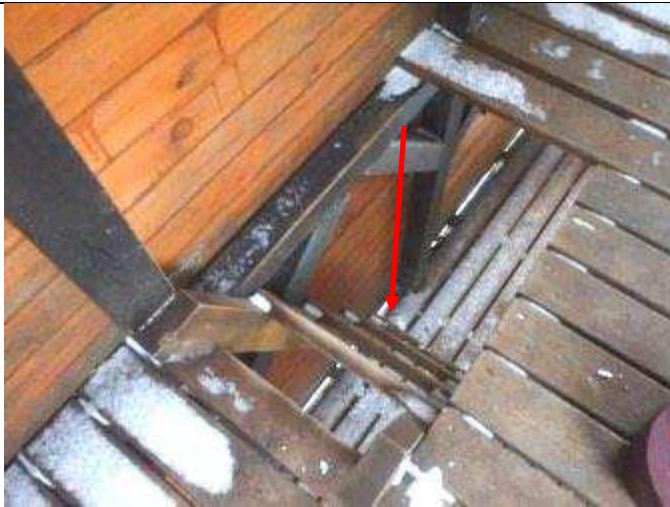
Foto 163

**Problembeskrivelse:**

**Krav i standard:**

DS/EN 1176-1 Pkt. 4.2.8.5.4 Tilstødende platforme

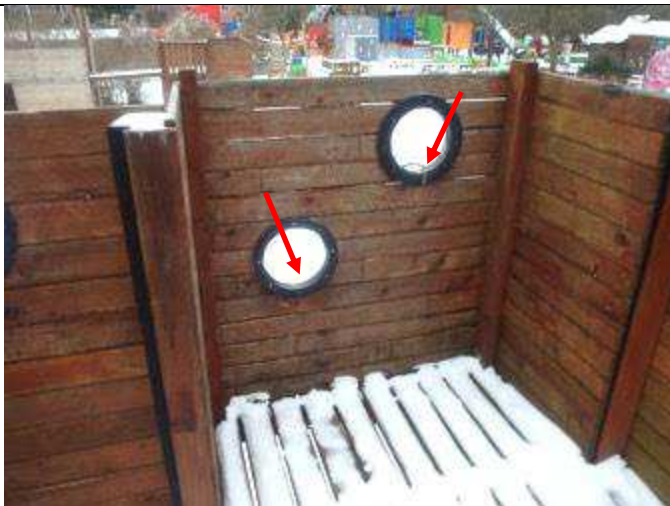
Foto 165

**Problembeskrivelse:**

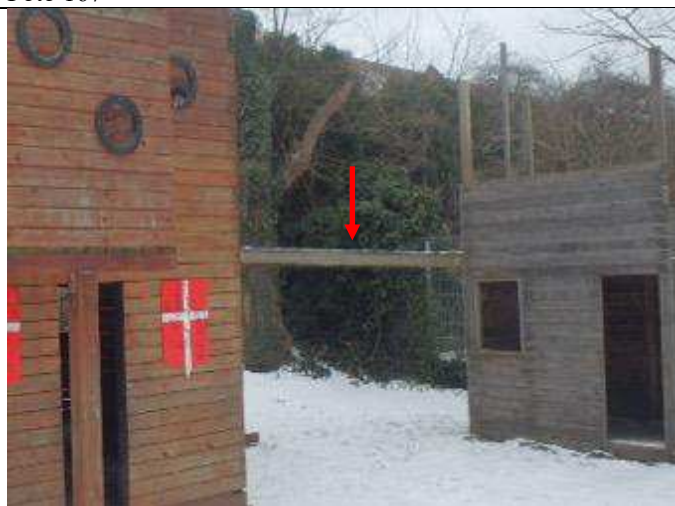
Foto 168

**Problembeskrivelse:**

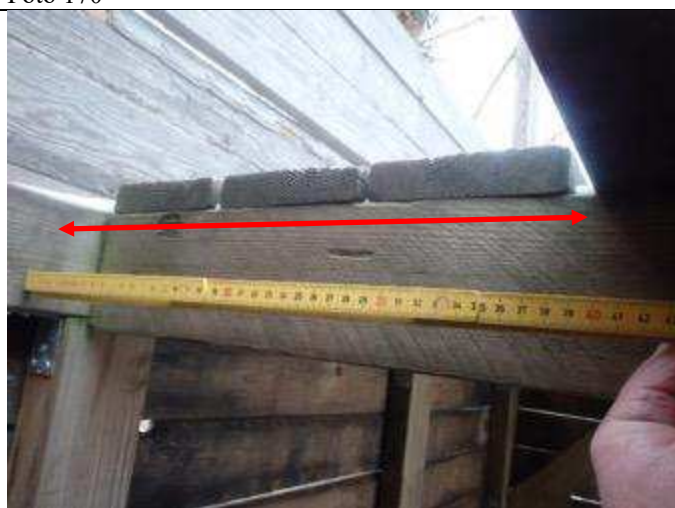
Foto 171

**Problembeskrivelse:**
