## Besvarelse vedrørende midlertidig lukning af byggelegepladsen på Bredegrund, Amager

### Orientering om afspærring af byggelegepladserne Bredegrund og Byggeren

# BESIGTIGELSESRAPPORT

**Besigtigelses dato:** 30. januar 2026  
**Ordre modtaget:** 23. januar 2026  
**Ordre afleveret:** 11. februar 2026  
**Rapport nr.:** KMC 2026-012  
**Antal bilag:** 58

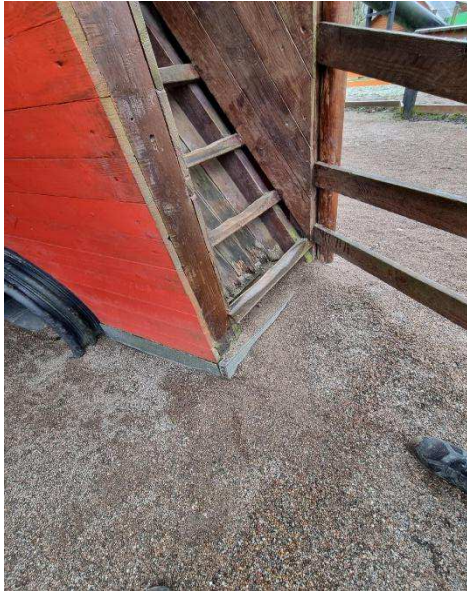
Billeder fra Bredegrund der viser rådne trækonstruktioner og manglende faldunderlag høj faldhøjde.

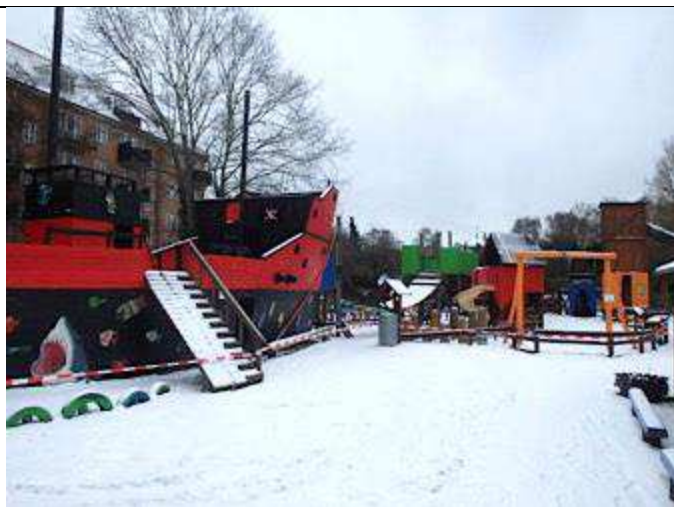
Foto 1

Det var frostvejr på besigtigelses dagen og arealerne var mere eller mindre snebelagte.

Mange af redskabernes tilhørende støddæmpende underlag er på dagen vurderet til at være for hårde.

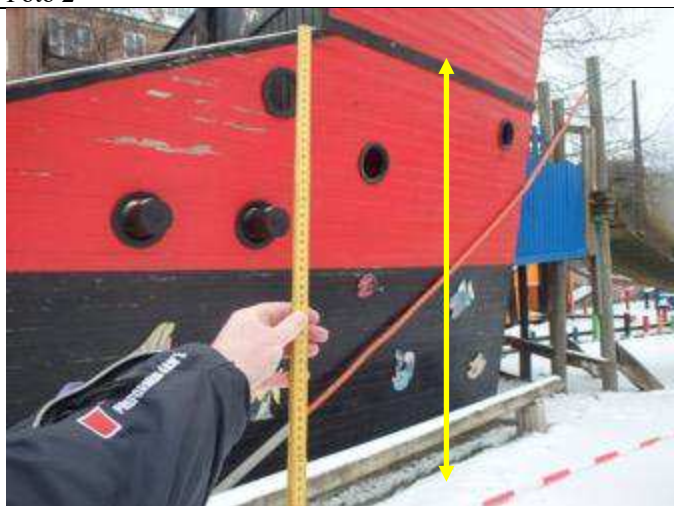
Foto 3

Legeredskaber må maksimalt have frie faldhøjder op til 3 m. Platforme med faldhøjder over 3 m skal lukkes så fald herfra ikke er mulig. Se eventuelt foto 3 i rapporten.

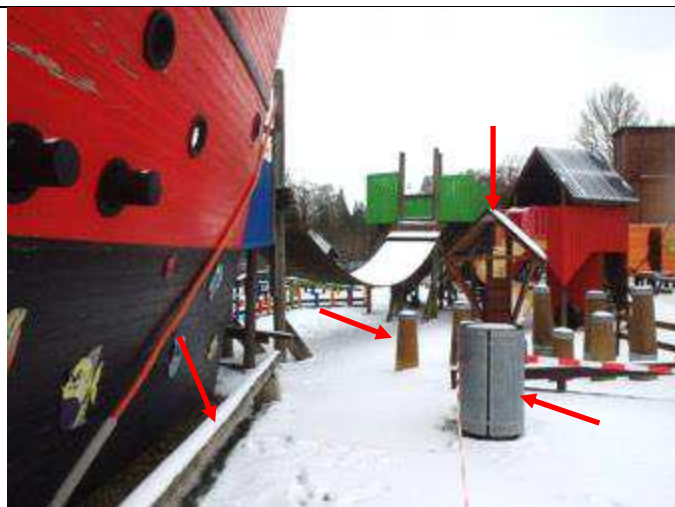
Foto 4

Se her eksempel på foto 4 i rapporten.

DS/EN 1176-1 Pkt. 4.2.8.5 Beskyttelse mod skader på stødområdets underlag, Tabel 4

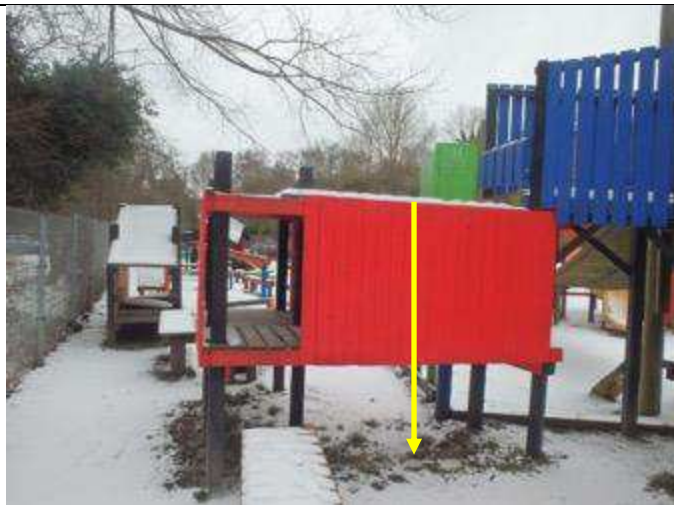
Foto 7

Den frie faldhøjde er her målt til ca. 190 cm.

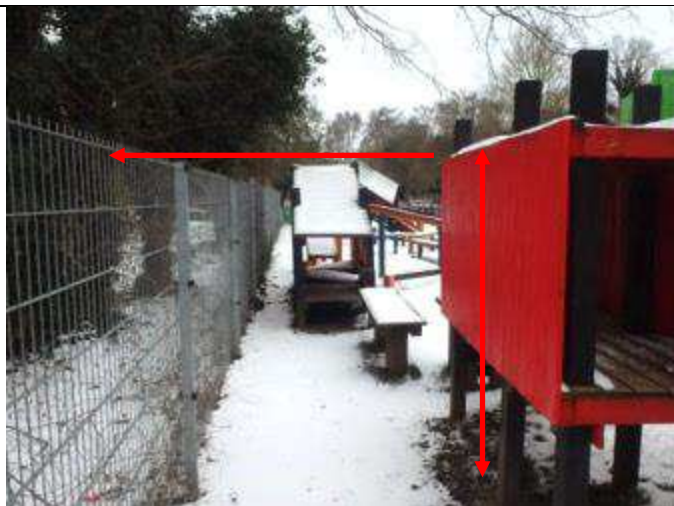
Foto 8

Det gælder i mange tilfælde både underlagets støddæmpende egenskaber samt selve udstrækningen af underlaget. Se her eksempelvis rapportens foto 8.

Faldrummet må ikke indeholde forhindringer som kan skade brugeren af rampen.

DS/EN 1176-1 Pkt. 4.2.8.4 Beskyttelse mod skader i faldrummet

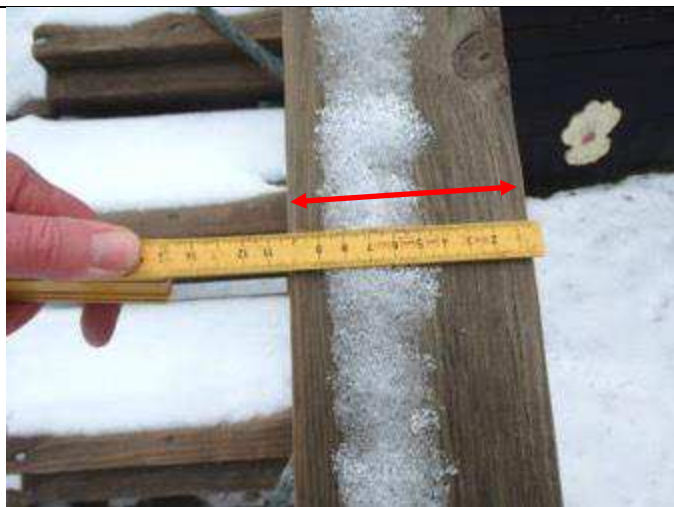
Foto 16

DS/EN 1176-1 Pkt. 4.2.4.7 Krav til åbent greb

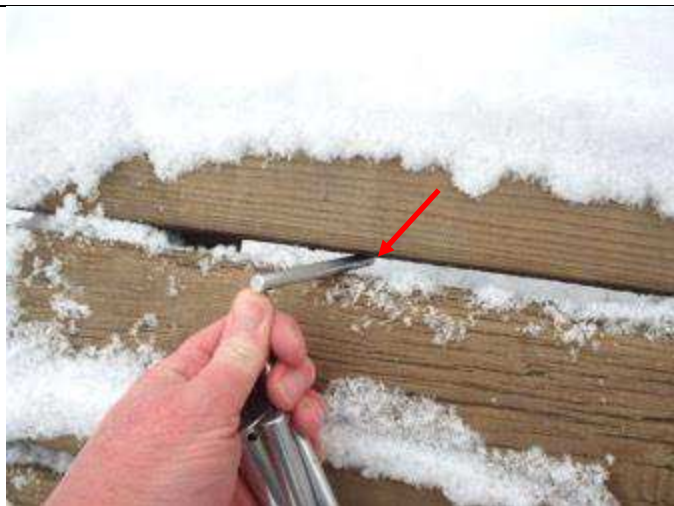
Foto 17

DS/EN 1176-1 Pkt. 4.2.7.6 Fastklemning af fingre

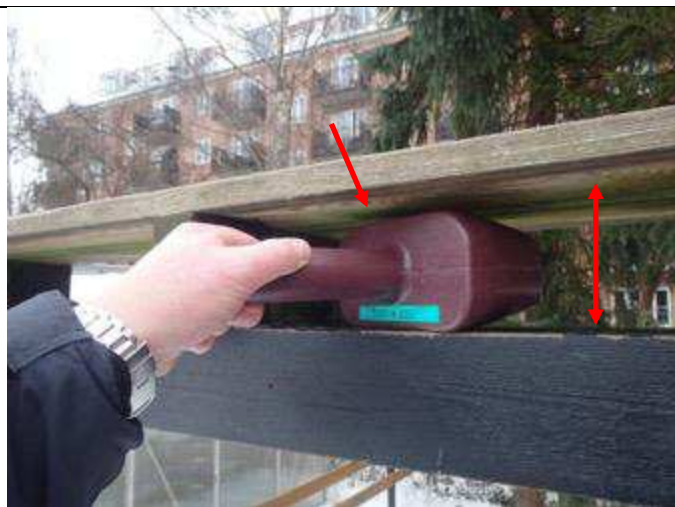
Foto 19

DS/EN 1176-1 Pkt. 4.2.7.2 Fastklemning af hoved og hals. Figur D1 prøvedorn C og D dorn

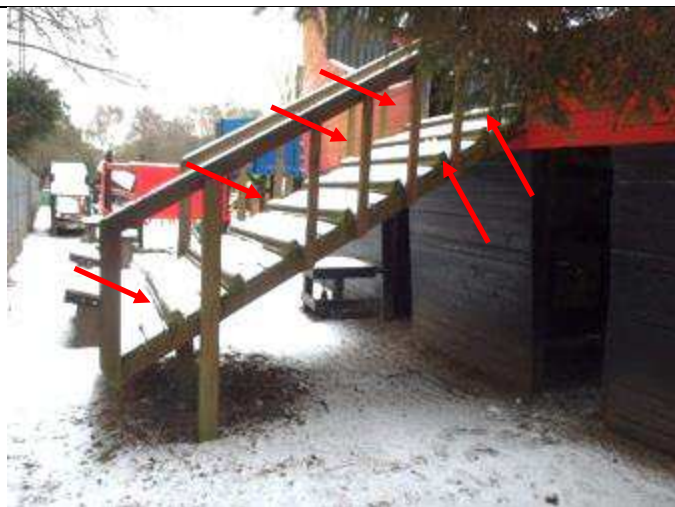
Foto 28

DS/EN 1176-1 Pkt. 4.2.9.3 Ramper

DS/EN 1176-1 Pkt. 4.2.4 Beskyttelse mod fald

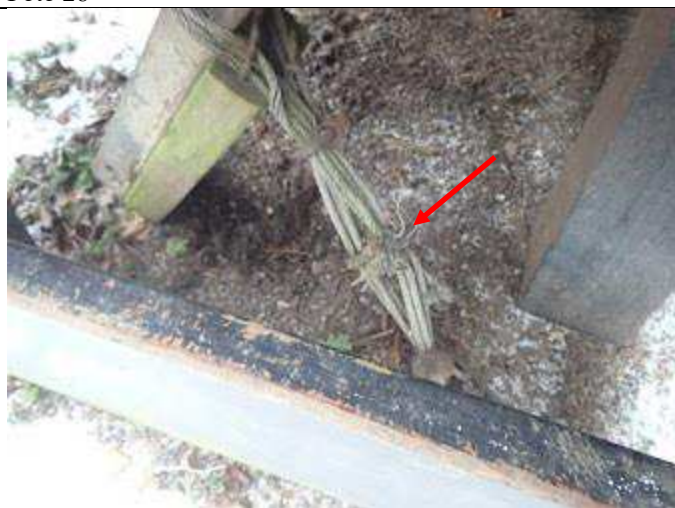
Foto 29

DS/EN 1176-1 Pkt. 4.2.5 Redskabers finish

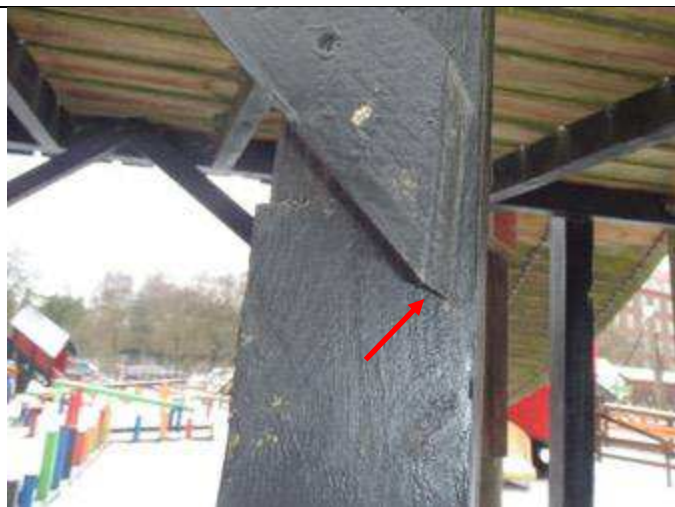
Foto 31

DS/EN 1176-1 Pkt. 4.2.5 Redskabers finish

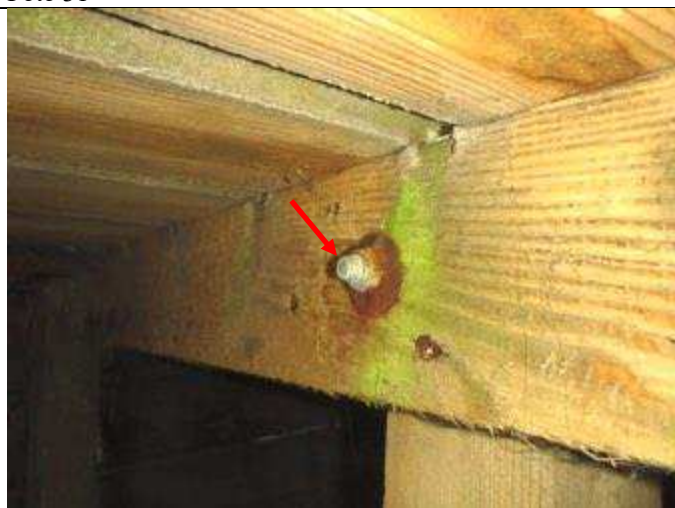
Foto 32

DS/EN 1176-1 Pkt. 4.2.5 Redskabers finish

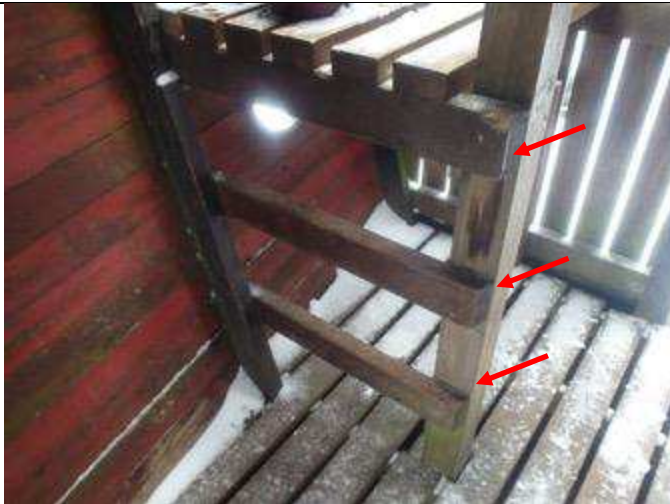
Foto 36

**Problembeskrivelse:**

Stigen er konstrueret forkert.  
Søm eller skruer må ikke bruges som eneste form for sammenføjning. Trækompnenter skal have indfældede sammenføjninger, som ikke kan skrues af eller forskubbes. Se også efterfølgende fotos med eksempler.

**Krav i standard:**

DS/EN 1176-1 Pkt. 4.2.9.1 Stiger

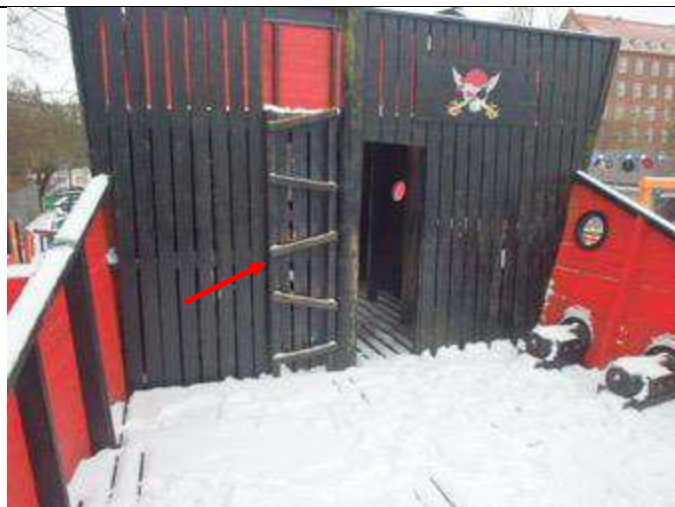
Foto 37

**Bemærk:**

I denne inspektionsrapport er viste adgang betragtet som en stige, hvorfor følgende kan anføres:

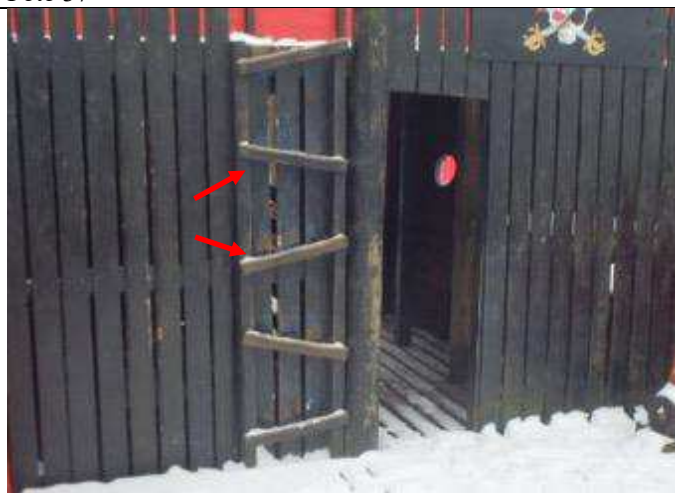
Foto 38

**Krav i standard:**

DS/EN 1176-1 Pkt. 4.2.9.1 Stiger

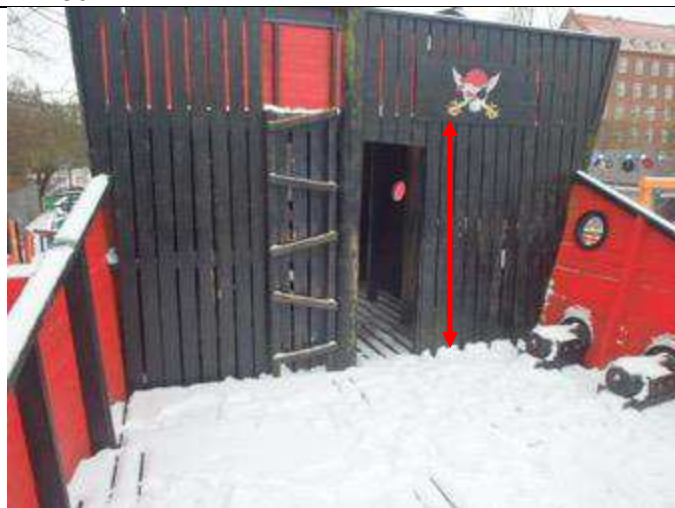
Foto 39

Ud over ovenstående skal der i flere tilfælde etableres støddæmpende underlag i forbindelse med legeredskabernes tilstødende platforme. Se eksempel på foto 39 i rapporten.

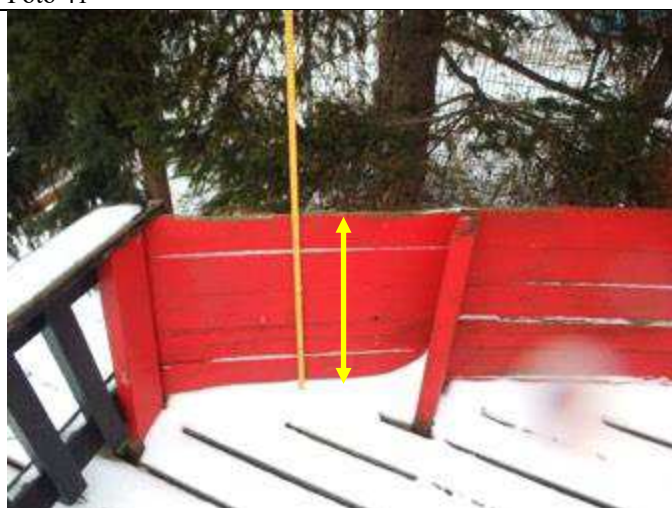
Foto 42

Se eksempler på foto 42 og 45.

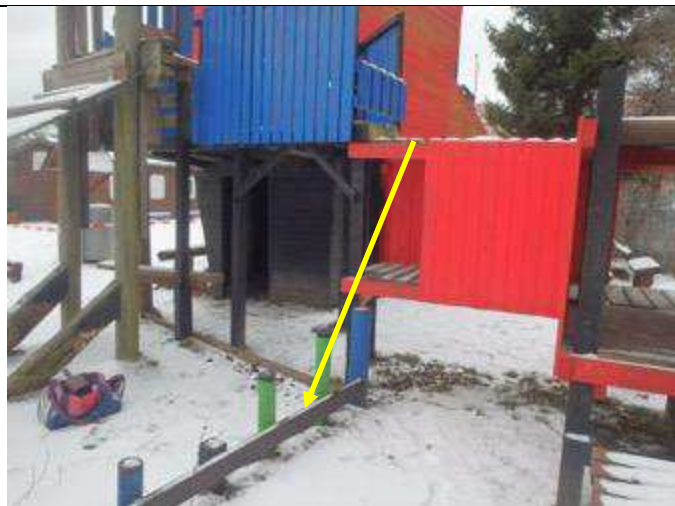
Foto 47

**Problembeskrivelse:**

Faldrummet må ikke indeholde forhindringer, som kan skade et faldende barn.

**Krav i standard:**

DS/EN 1176-1 Pkt. 4.2.8.4 Beskyttelse mod skader i faldrummet

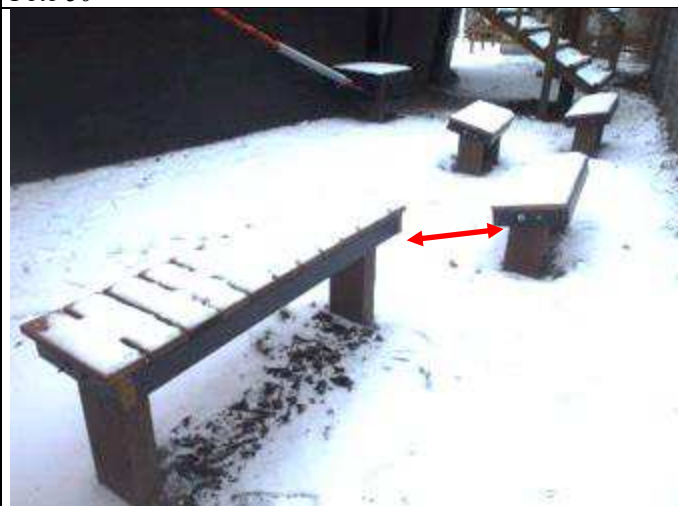
Foto 51

Børnene risikerer at slå sig ved fald fra de forskellige balance platforme, da de står i hinandens faldrum. Faldrummet må ikke indeholde forhindringer og genstande som en bruger kan falde over og derved komme til skade på. Faldrummets udstrækning for de enkelte dele skal min. være 1,5 m rundt om hele redskabet.

DS/EN 1176-1 Pkt. 4.2.8.2.5 Faldrummets udstrækning  
DS/EN 1176-1 Pkt. 4.2.8.4 Beskyttelse mod skader i faldrummet

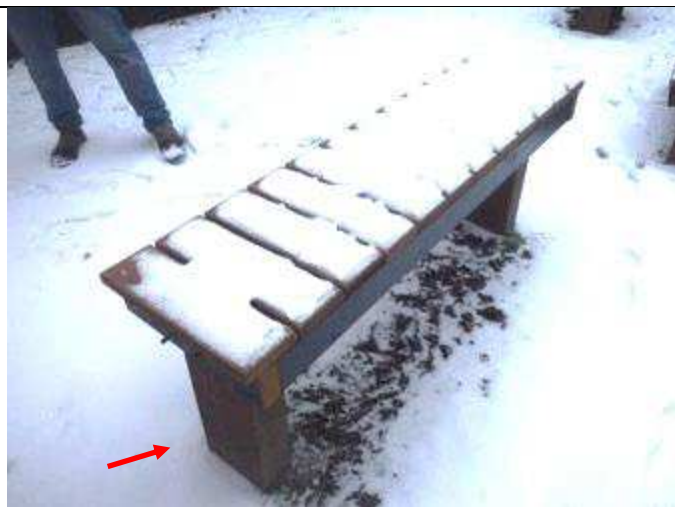
Foto 52

**Krav i standard:**

DS/EN 1176-1 Pkt. 4.1.3 Træ og lignende produkter

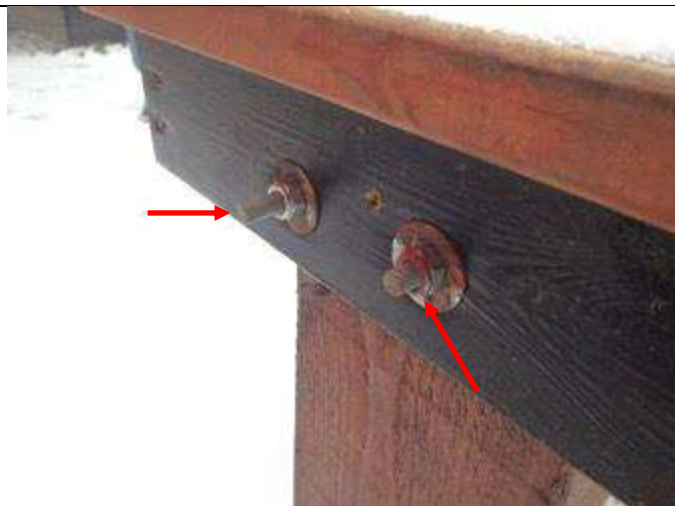
Foto 53

**Krav i standard:**

DS/EN 1176-1 Pkt. 4.2.5 Redskabers finish

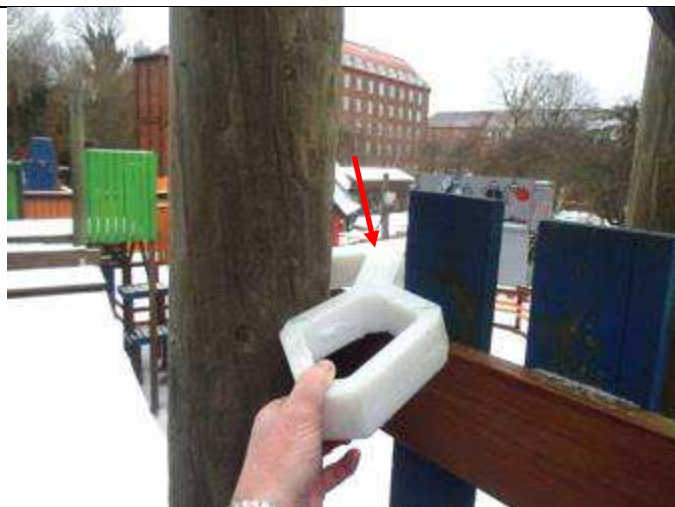
Foto 58

**Krav i standard:**

DS/EN 1176-1 Pkt. 4.2.7.2 Fastklemning af hoved og hals.  
Figur D2 prøvedorn

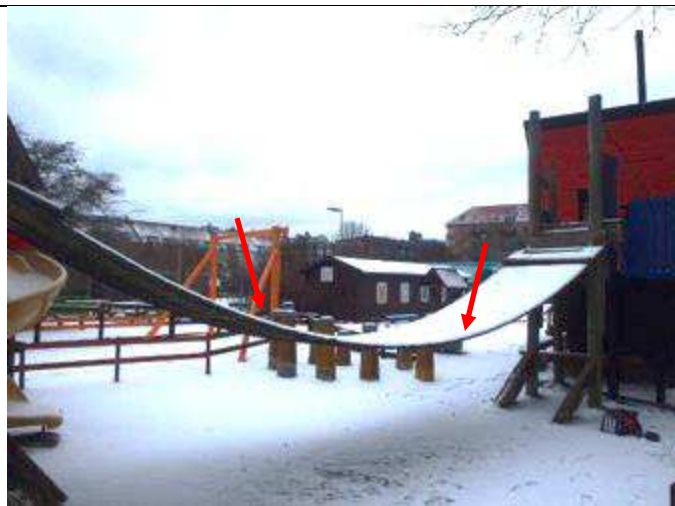
Foto 62

**Krav i standard:**

DS/EN 1176-1 Pkt. 4.2.4.4 Sideafskærmninger

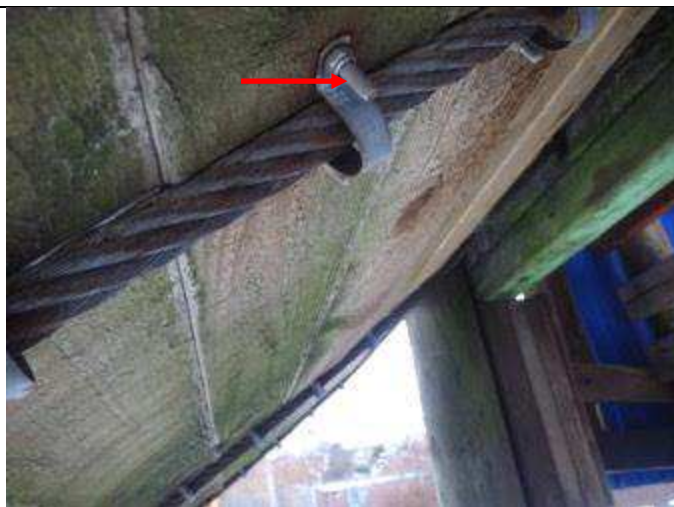
Foto 64

**Krav i standard:**

DS/EN 1176-1 Pkt. 4.2.5 Redskabers finish

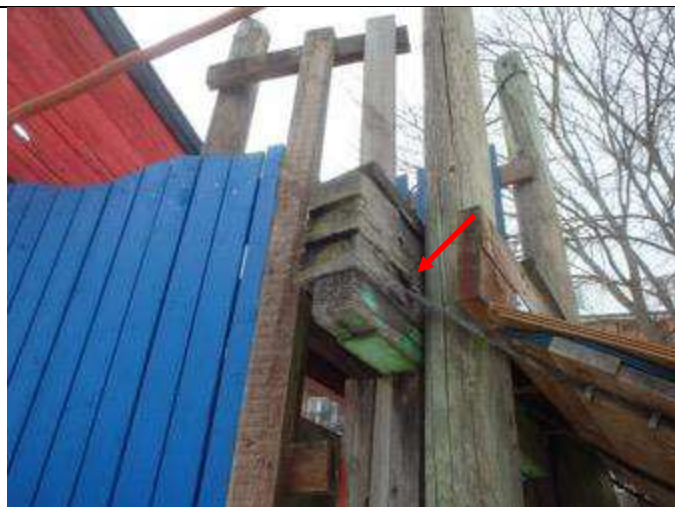
Foto 67

Der er på legepladsen set trykimprægnerede stolper (se eksempel på foto 68) og der er formentligt anvendt jernbanesveller i forskellige situationer herunder i konstruktioner se rapportens foto 66 og 67. Som nævnt i rapporten bør de ikke anvendes på en legeplads, hvorfor de ved eventuel renovering bør skiftes og herunder fjernes.

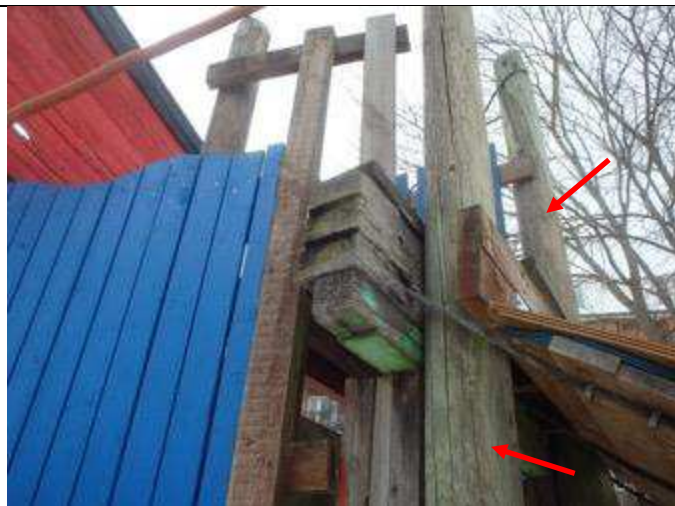
Foto 68

**Problembeskrivelse:**

Er der her tale om ældre telefonstolper, er de imprægneret med materialer, der kan være sundhedsskadelige for børnene. De bør ikke anvendes på en legeplads.

**Krav i standard:**

DS/EN 1176-1 Pkt. 4.1.6 Farlige stoffer

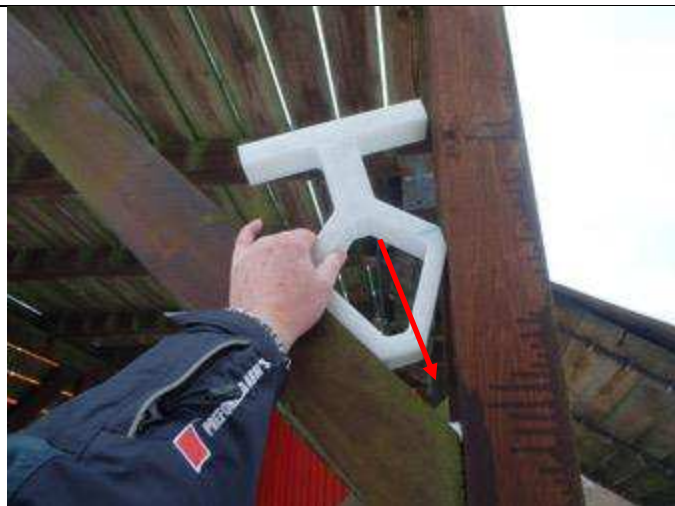
Foto 71

**Krav i standard:**

DS/EN 1176-1 Pkt. 4.2.7.2 Fastklemning af hoved og hals. Figur D2 prøvedorn

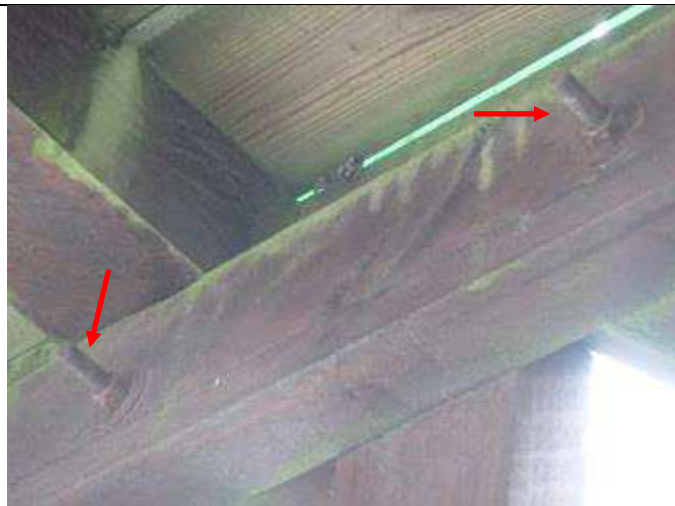
Foto 75

Der er gevindstykker, som stikker ud fra redskabet. Gevind kan skære børnene eller hænge fast i beklædning. Se også efterfølgende foto.

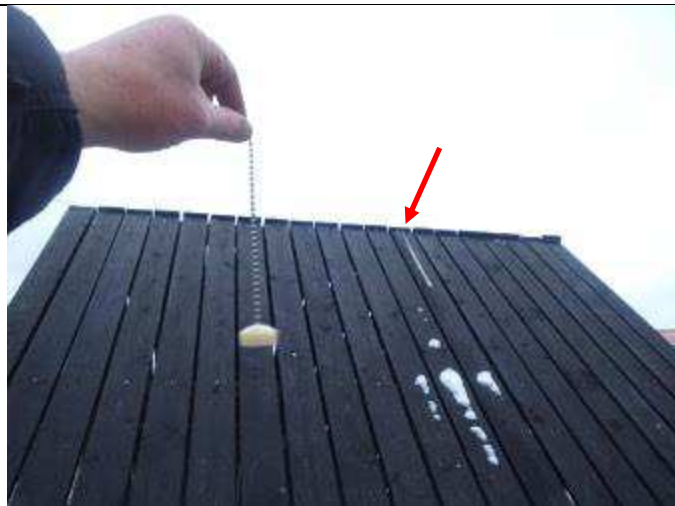
Foto 78

Faldvænet er placeret forkert.  
Faldvænet skal gå på tværs af adgangen, og overkanten skal placeres i en højde mellem 60- og 85 cm over ståfladen. Her er overkanten placeret ca. 102 cm over ståfladen.

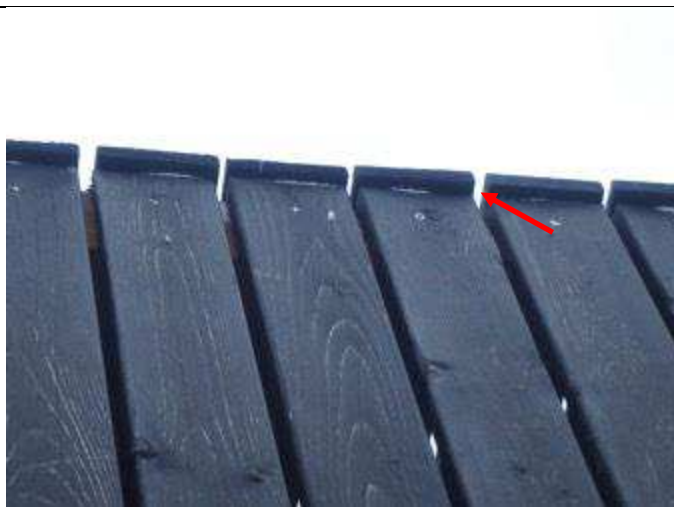
Foto 79

Det er ikke testet, men det vurderes, at der er revner og sprækker i tagkonstruktionen, og kommer et barn eksempelvis til at hænge fast i en anoraksnor her, er der risiko for kvælning.  
Se også efterfølgende foto.

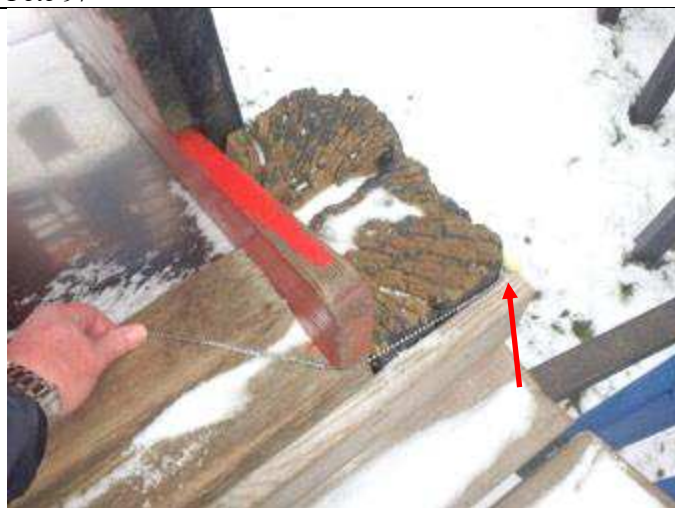
Foto 98

Der er risiko for kvælning, hvis eksempelvis en anoraksnor sætter sig fast i revnerne omkring rutsjebanens siddeområde. Problemet opstår på begge sider af rutsjebanen. Se også efterfølgende fotos med eksempler, hvor snortesteren sætter sig fast.

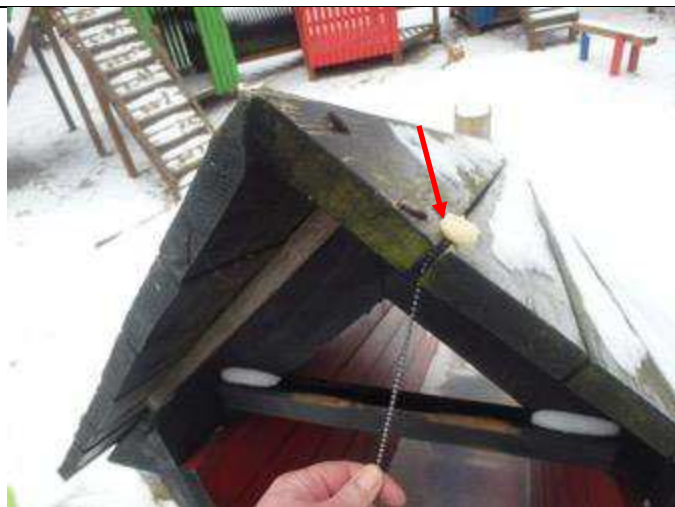
Foto 103

Der er revner og sprækker i tagkonstruktionen, og kommer et barn eksempelvis til at hænge fast i en anoraksnor her, er der risiko for kvælning. Det gælder flere steder på taget. Se også efterfølgende foto med eksempel.

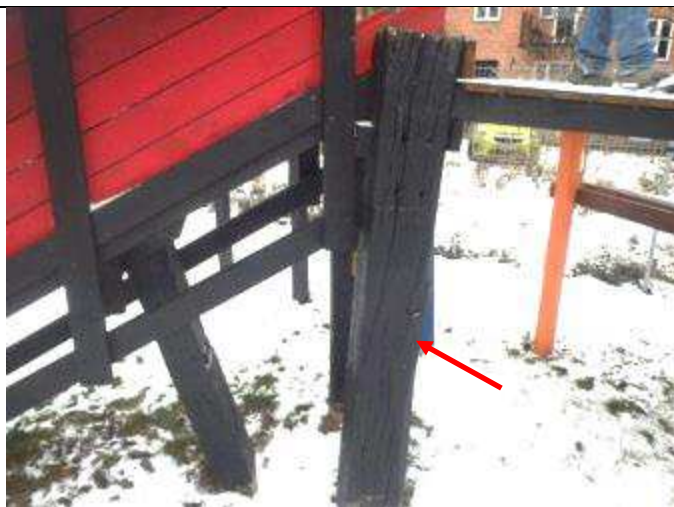
Foto 109

Er der her tale om gamle jernbanesveller er de imprægneret med materialer, der kan være sundhedsskadelige for børnene. De bør ikke anvendes på en legeplads. Se også efterfølgende foto.

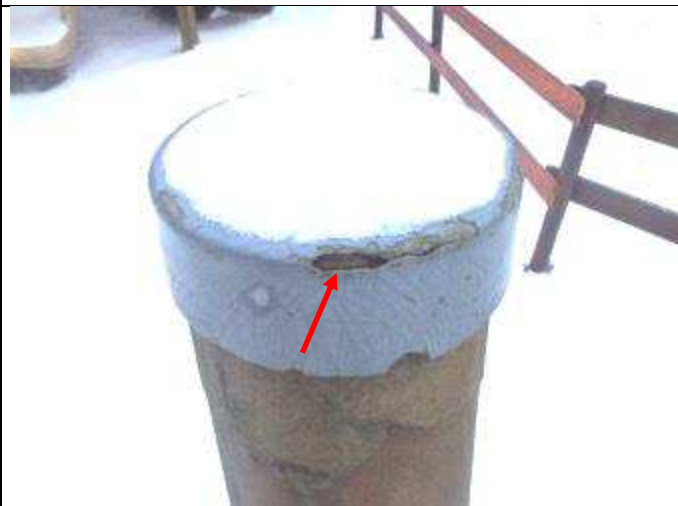
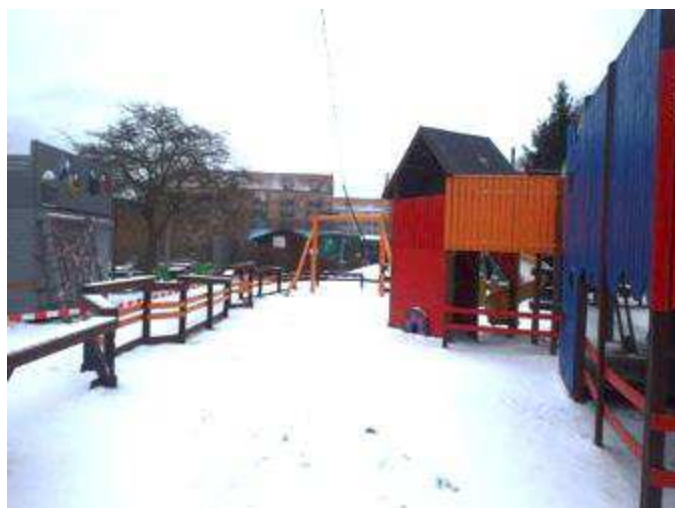
Foto 114

Der blev ved inspektionen ikke fundet nogen mærkning af redskabet.

DS/EN 1176-1 Pkt. 7 Mærkning

DS/EN 1176-4 Pkt. 7 Mærkning

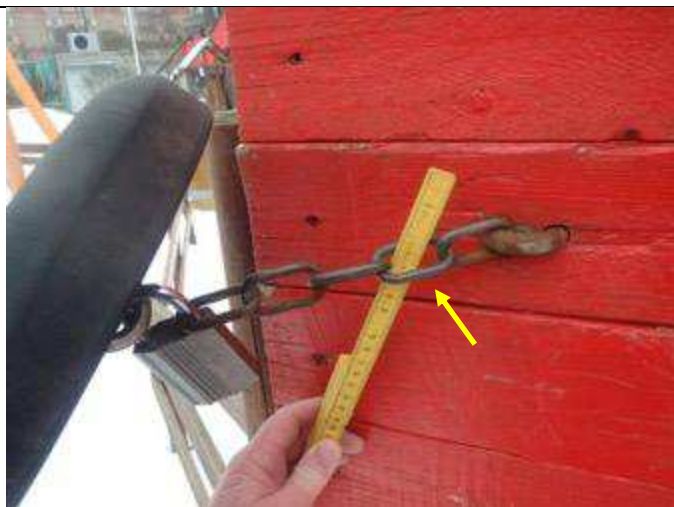
Foto 115

Kædeled må maks. have en åbning på 8,6 mm målt i en retning.

DS/EN 1176-1 Pkt. 4.2.13 Kæder

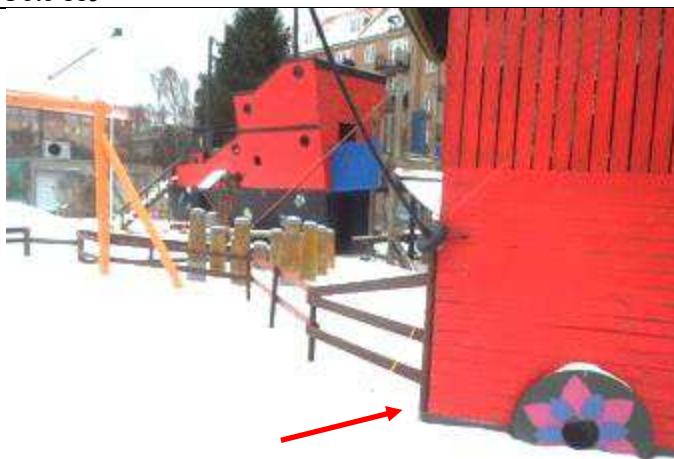
Foto 116

Der kræves et 2 m bredt stødområde på begge sider af svævebanens bæreline.

DS/EN 1176-4 Pkt. 4.14 Stødområde

Stødområdet skal holdes fri for alle forhindringer, der kan forårsage tilskadekomst.

Her står blandt andet legetårnet i stødområdet.

DS/EN 1176-4 Pkt. 4.14 Faldrum og stødområde

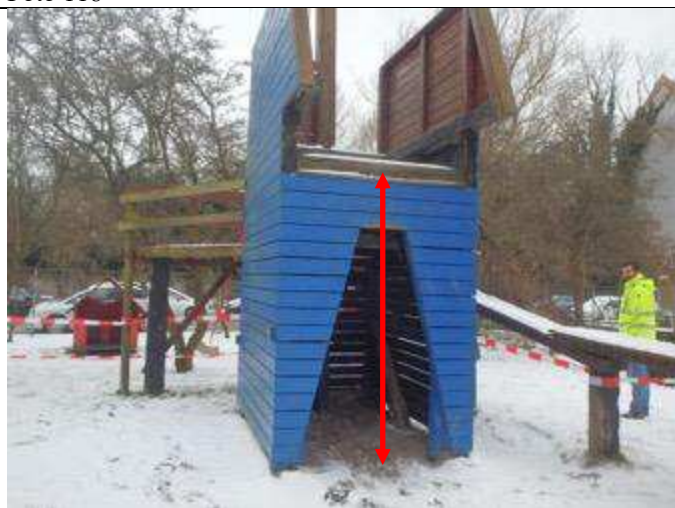
Foto 119

Her er faldhøjden målt til over 250 cm, hvorfor der er stor sandsynlighed for at den frie faldhøjde på svævebanens sæde overstiger de ovenfor anførte 2 m.

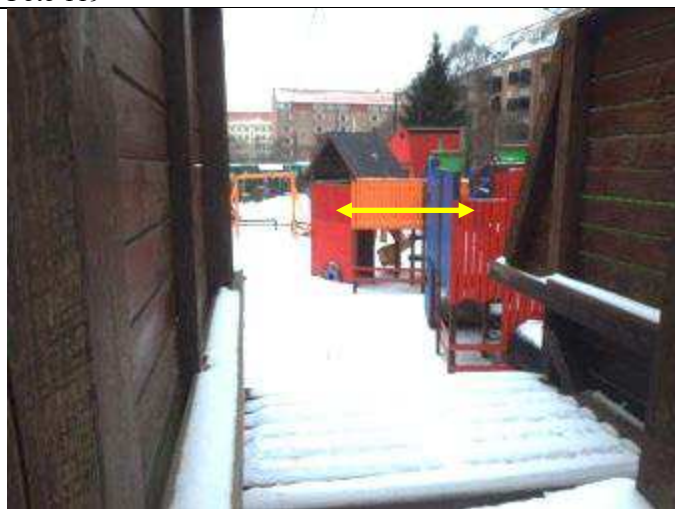
Foto 120

Åbningen i platformenes sideafskærmning må højst have en bredde på 50 cm.

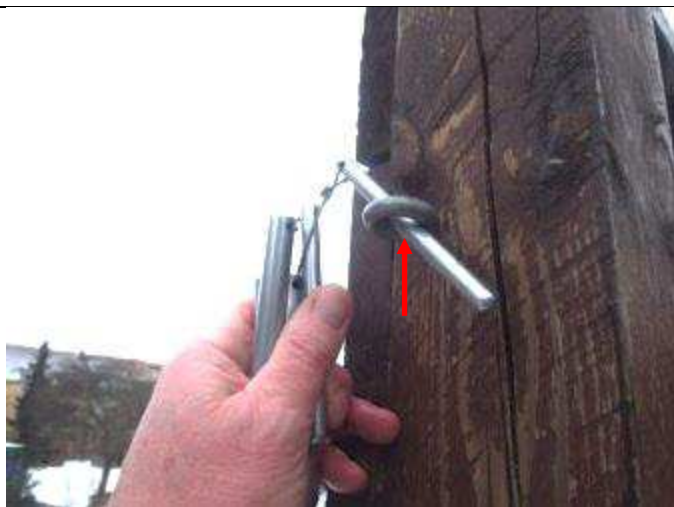
Foto 121

DS/EN 1176-1 Pkt. 4.2.7.6 Fastklemning af fingre

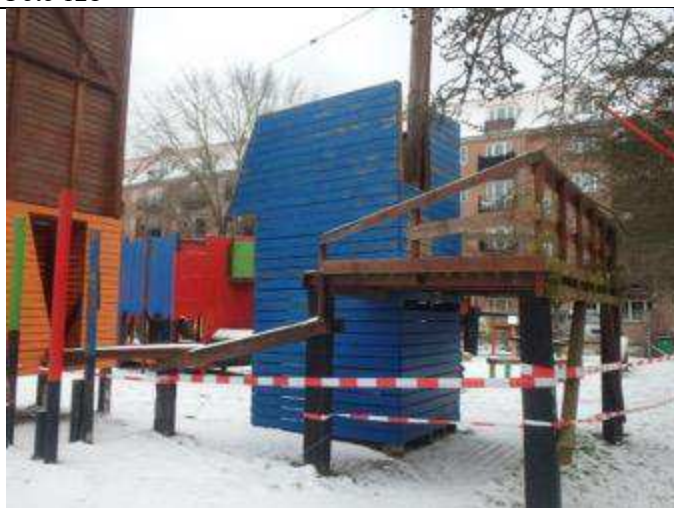
Foto 122

Er der her tale om jernbanesveller er de imprægneret med materialer, der kan være sundhedsskadelige for børnene. De bør ikke anvendes på en legeplads. Se også efterfølgende fotos med eksempler.

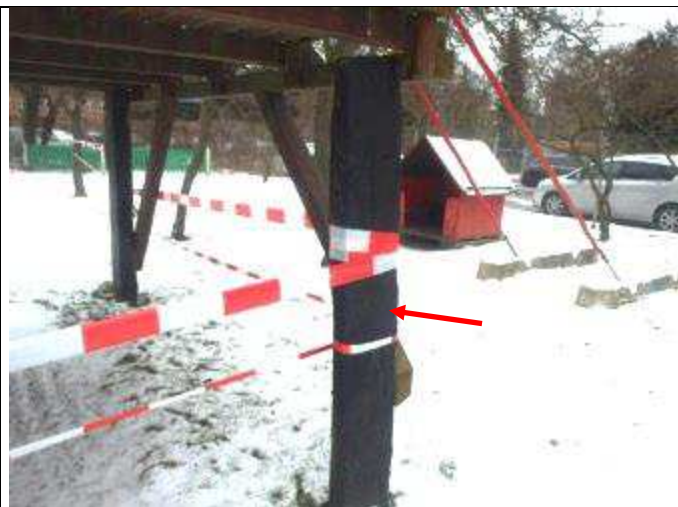
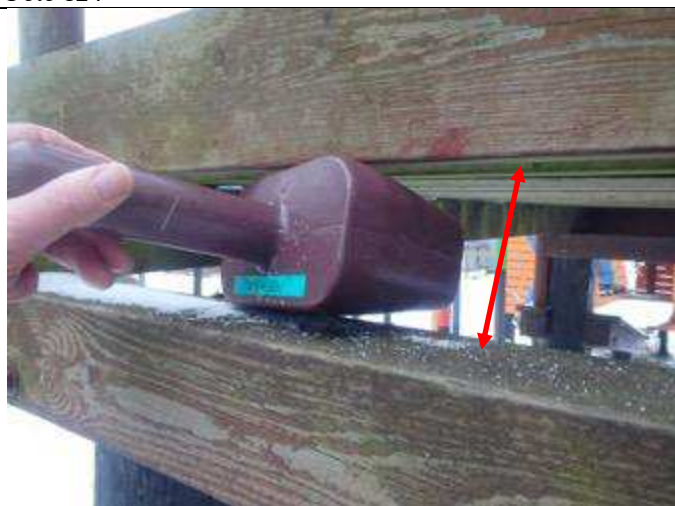
Foto 125

DS/EN 1176-1 Pkt. 4.2.7.2 Fastklemning af hoved og hals.  
Figur D1 prøvedorn C

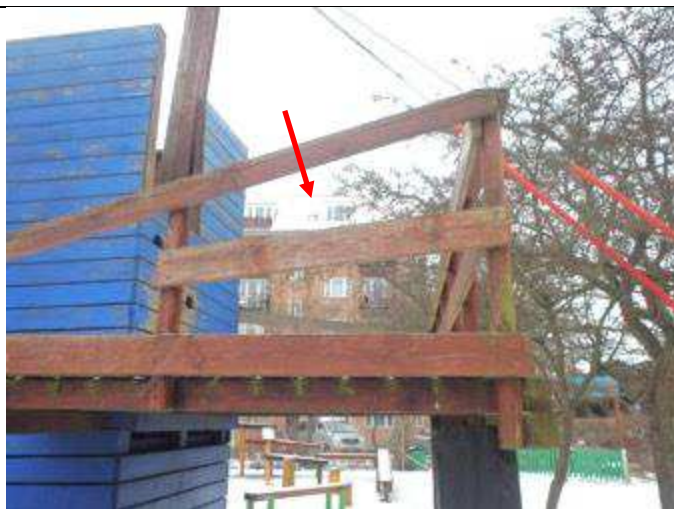
Foto 127

DS/EN 1176-1 Pkt. 4.2.4.4 Sideafskærmninger

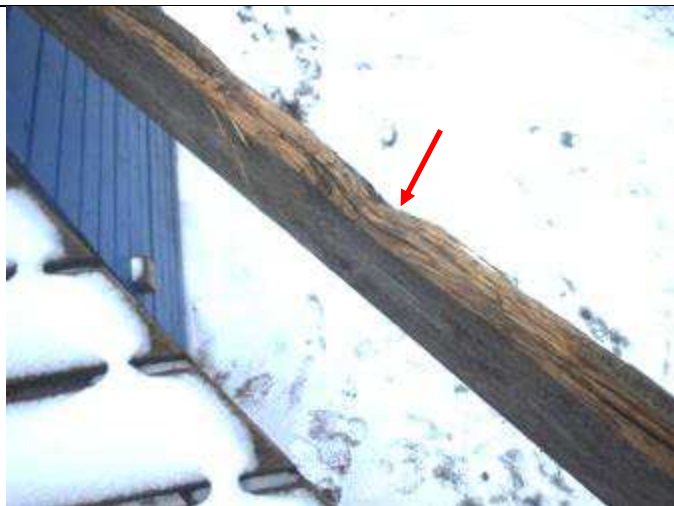
Foto 128

DS/EN 1176-7 Pkt. 7.2 Korrigerende vedligeholdelse

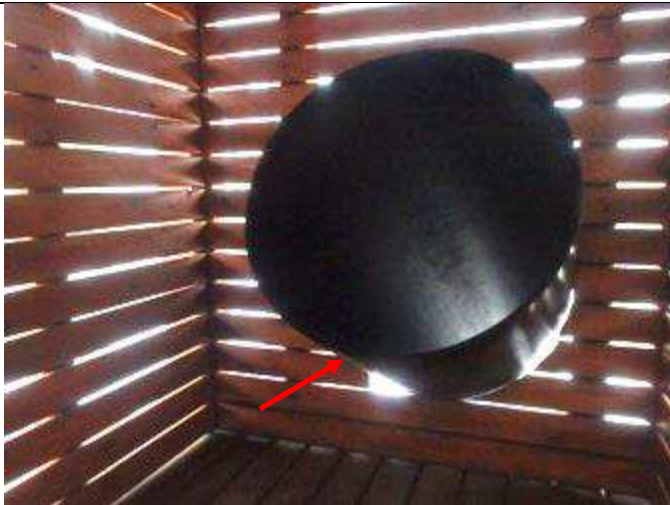
Foto 133

DS/EN 1176-3 Pkt. 4.3 Siddeområde

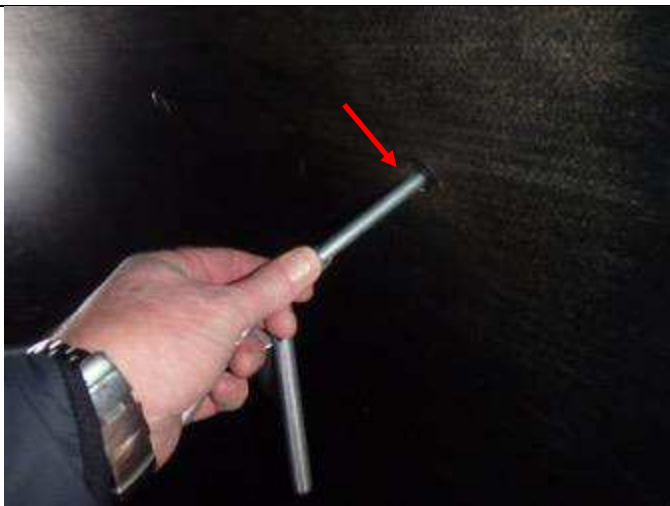
Foto 134

DS/EN 1176-1 Pkt. 4.2.7.6 Fastklemning af fingre

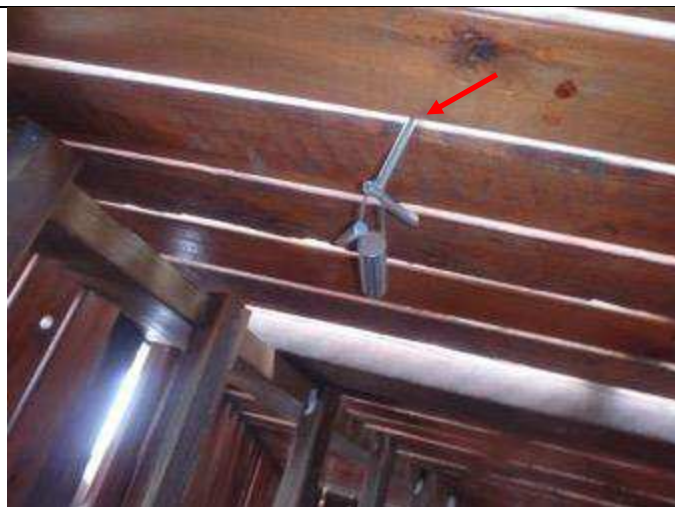
Foto 136

DS/EN 1176-1 Pkt. 4.2.7.6 Fastklemning af fingre

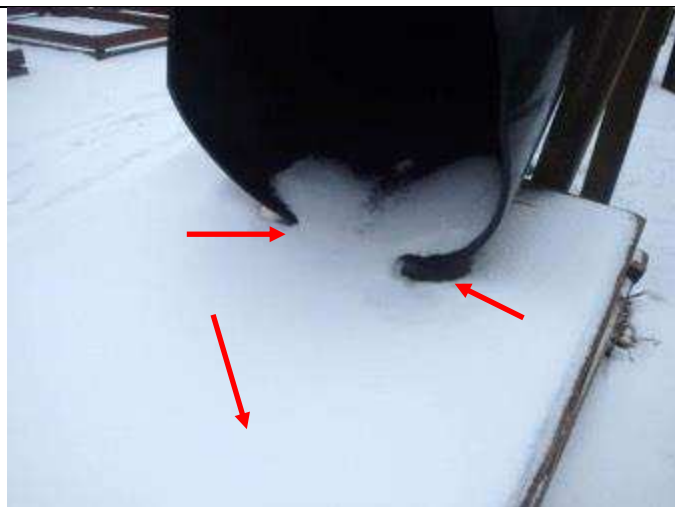
Foto 142

DS/EN 1176-3 Pkt. 4.6 Rutsjebanens overflade

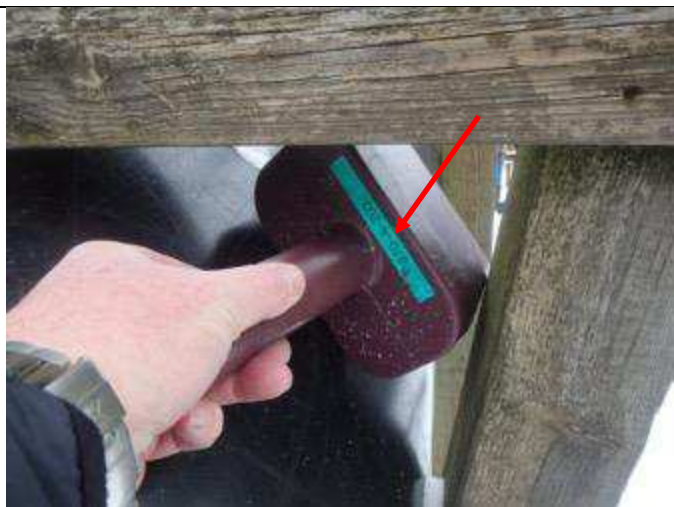
Foto 145

DS/EN 1176-1 Pkt. 4.2.7.2 Fastklemning af hoved og hals.  
Figur D1 prøvedorn C

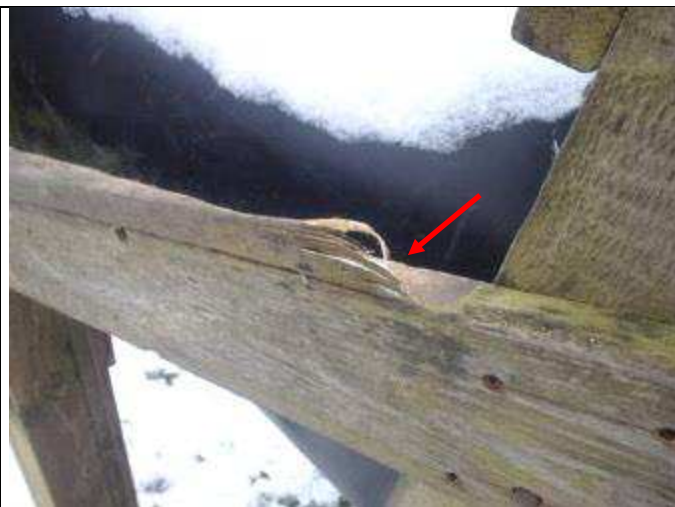
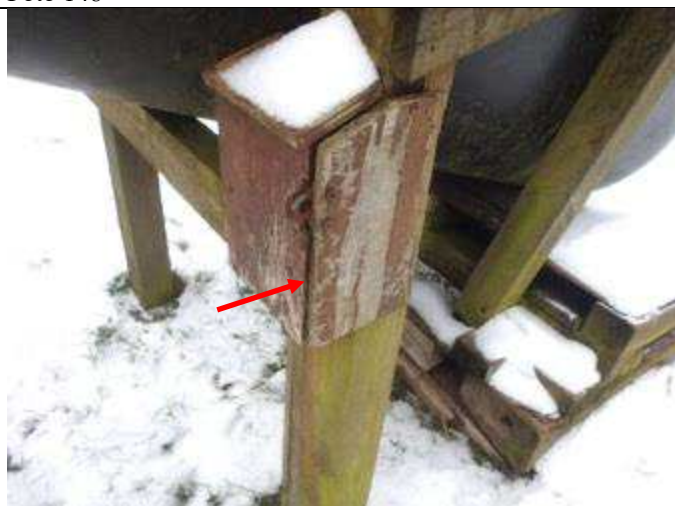
Foto 149

DS/EN 1176-1 Pkt. 4.2.7.6 Fastklemning af fingre

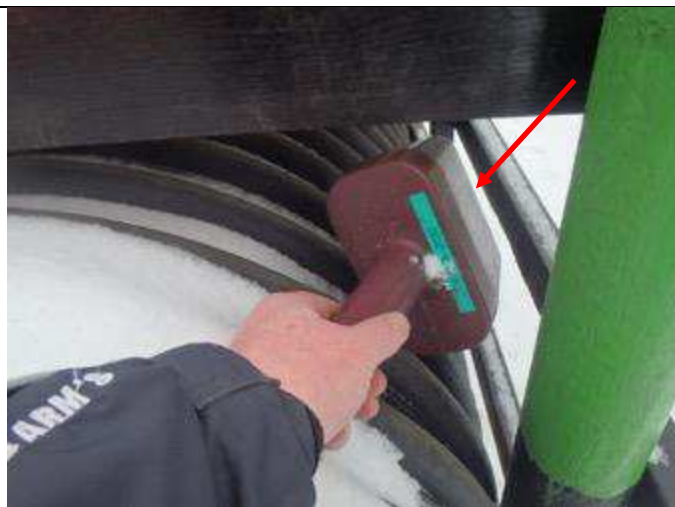
Foto 154

**Problembeskrivelse:**

DS/EN 1176-1 Pkt. 4.2.7.2 Fastklemning af hoved og hals.  
Figur D1 prøvedorn C

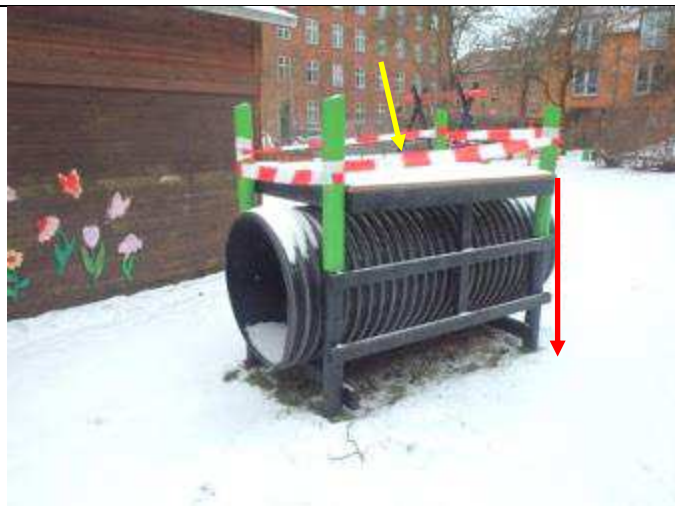
Foto 155

**Problembeskrivelse:**

Den frie faldhøjde måles her fra platformen, hvilket medfører krav til underlagets støddæmpende egenskaber.

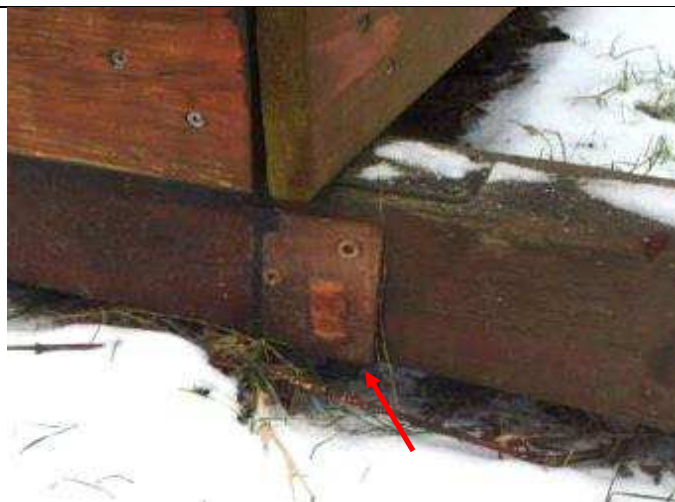
Foto 157

DS/EN 1176 gælder kun for fastmonterede legeredskaber på offentlige legepladser.

Det formodes, at denne konstruktion er placeret på støbebeslag, hvorfor følgende kan anføres:

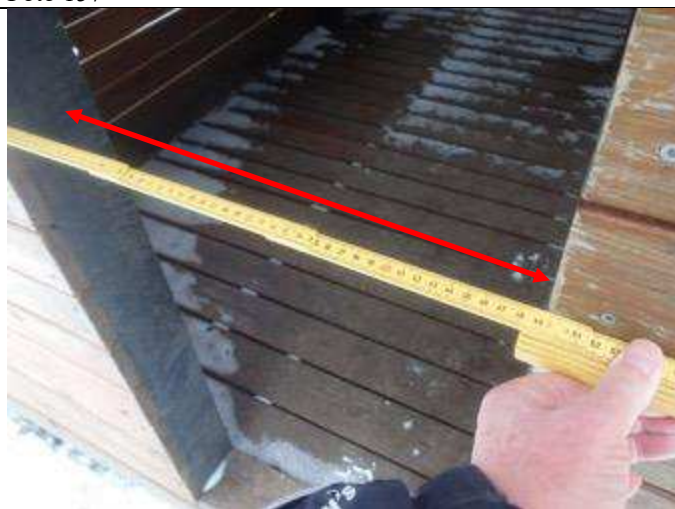
Foto 158

**Problembeskrivelse:**

DS/EN 1176-1 Pkt. 4.2.3 Adgang for voksne

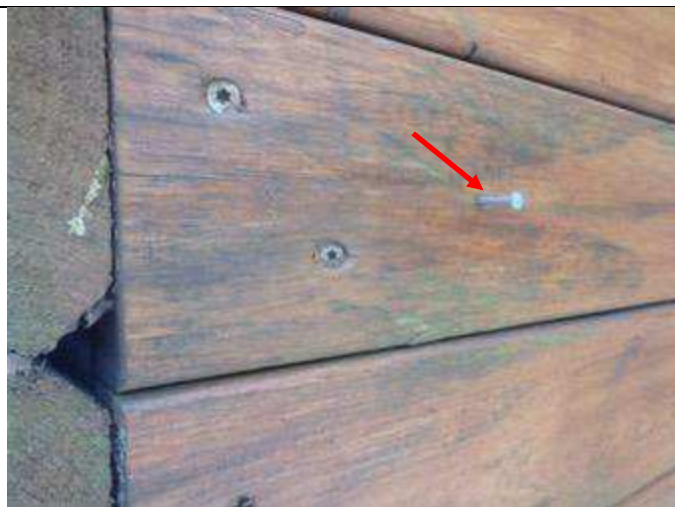
Foto 160

**Problembeskrivelse:**

DS/EN 1176-1 Pkt. 4.2.5 Redskabers finish

DS/EN 1176-7 Pkt. 8.2.7 Korrigerende vedligeholdelse

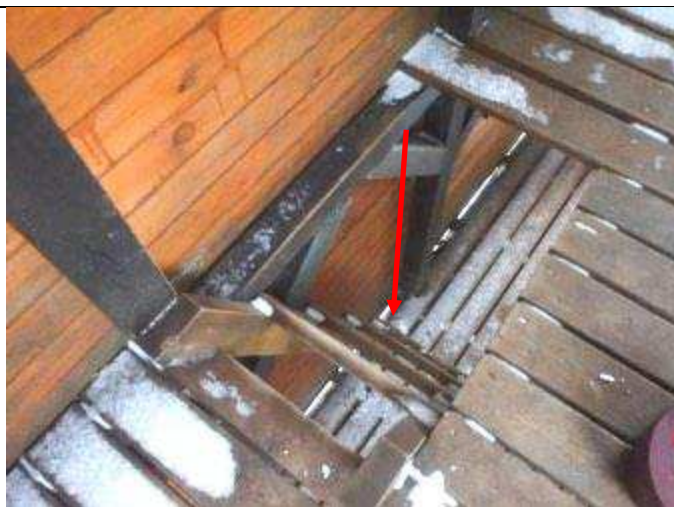
Foto 163

**Problembeskrivelse:**

DS/EN 1176-1 Pkt. 4.2.8.5.4 Tilstødende platforme

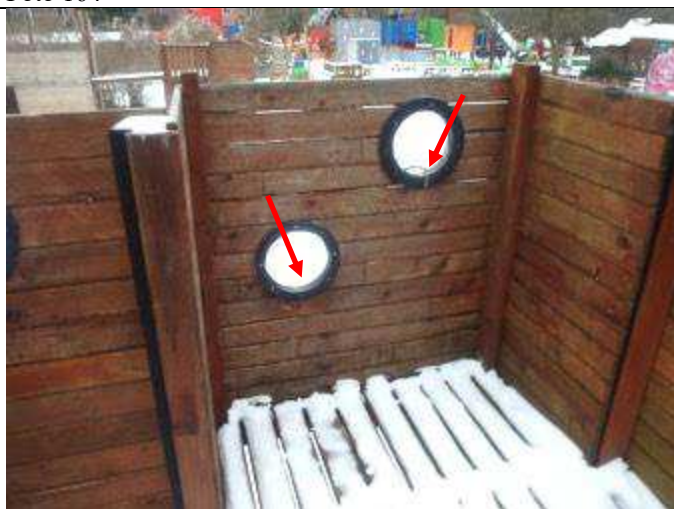
Foto 165

**Problembeskrivelse:**

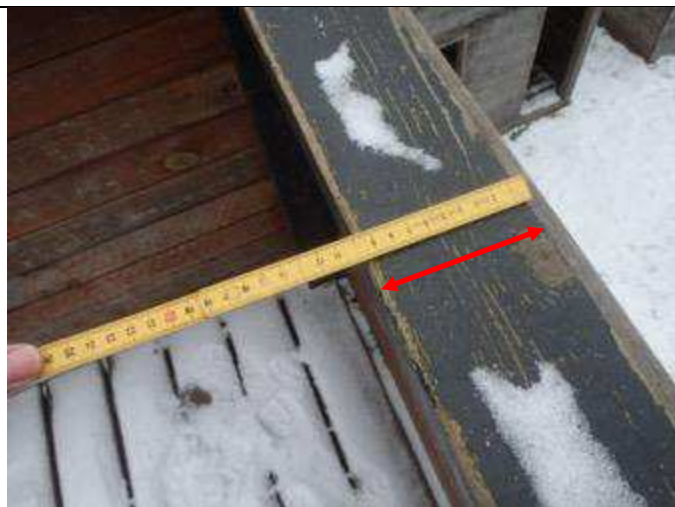
Foto 166

**Problembeskrivelse:**

DS/EN 1176-1 Pkt. 4.2.4.4 Sideafskærmninger
