## Besvarelse vedrørende midlertidig lukning af byggelegepladsen på Bredegrund, Amager

### Orientering om afspærring af byggelegepladserne Bredegrund og Byggeren

# BESIGTIGELSESRAPPORT

**Besigtigelses dato:** 30. januar 2026  
**Ordre modtaget:** 23. januar 2026  
**Ordre afleveret:** 11. februar 2026  
**Rapport nr.:** KMC 2026-012  
**Antal bilag:** 58

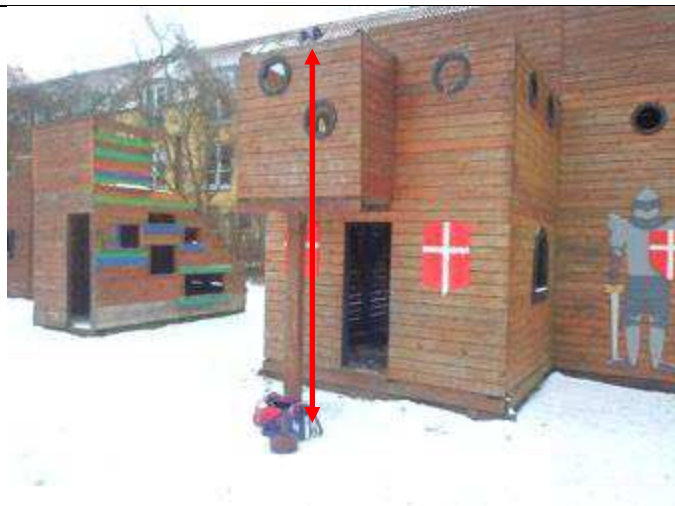
Foto 167

**Problembeskrivelse:**

DS/EN 1176-1 Pkt. 4.2.8.1 Bestemmelse af fri faldhøjde.

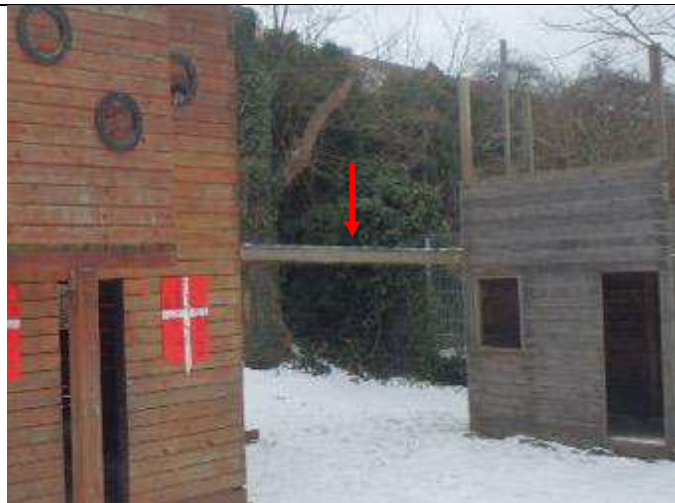
Foto 168

**Problembeskrivelse:**

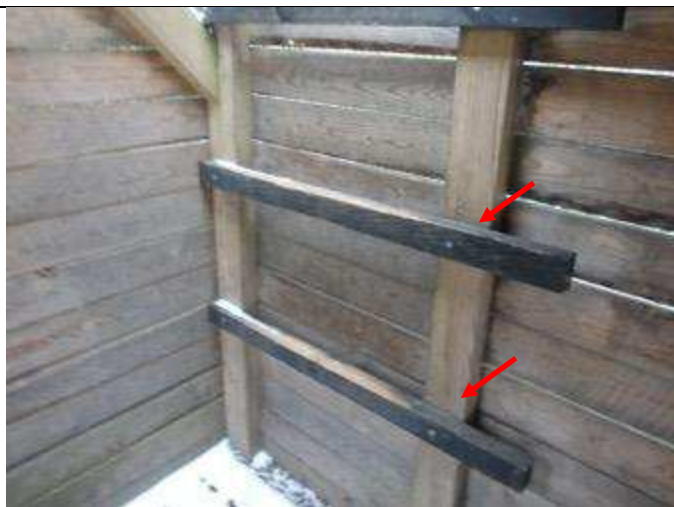
Foto 169

**Problembeskrivelse:**

DS/EN 1176-1 Pkt. 4.2.9.1 Stiger

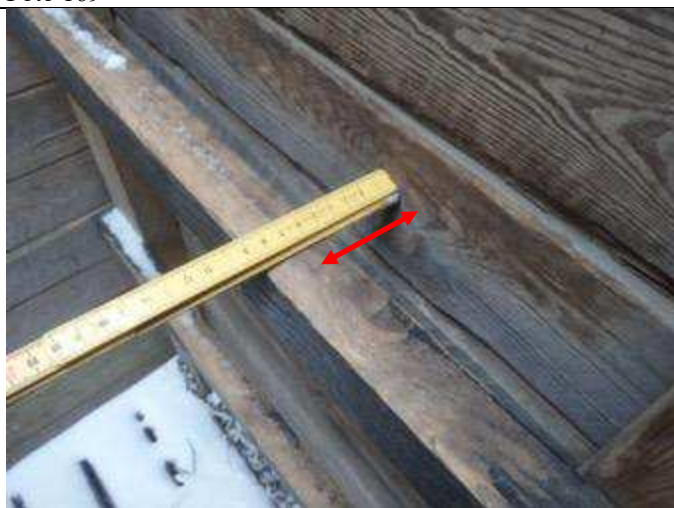
Foto 170

**Problembeskrivelse:**

DS/EN 1176-1 Pkt. 4.2.9.1 Stiger

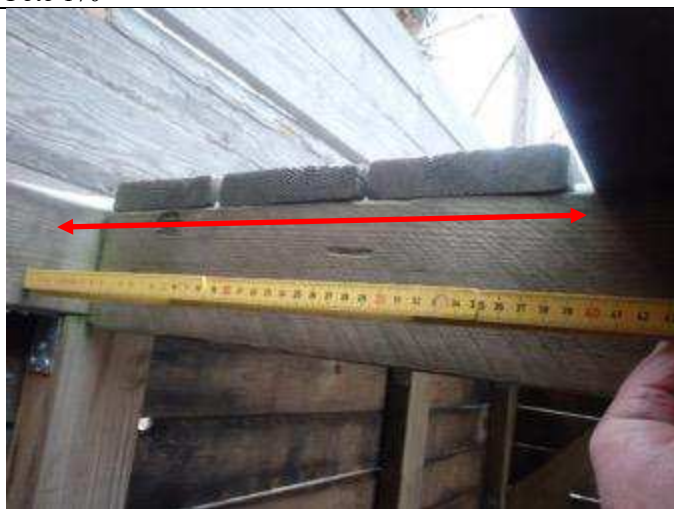
Foto 171

**Problembeskrivelse:**

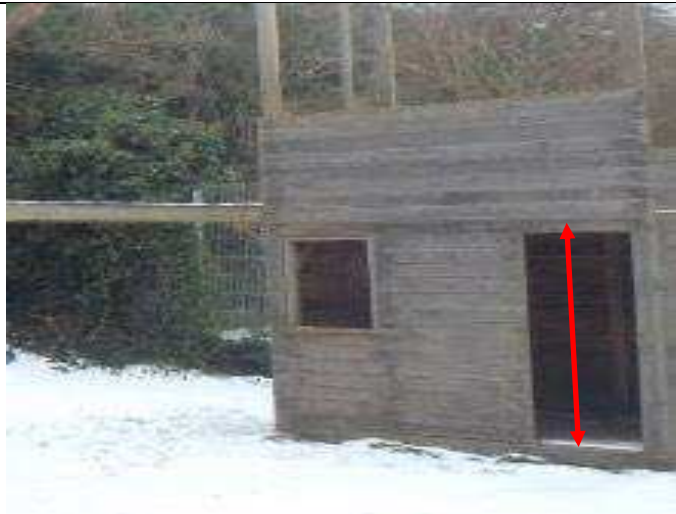
Foto 172

**Problembeskrivelse:**
