## **Besvarelse vedrørende midlertidig lukning af byggelegepladsen på Bredegrund, Amager**

### Orientering om afspærring af byggelegepladserne Bredegrund og Byggeren

#### **Vedr. Besigtigelsesrapport KMC 2026-012:**

# BESIGTIGELSESRAPPORT

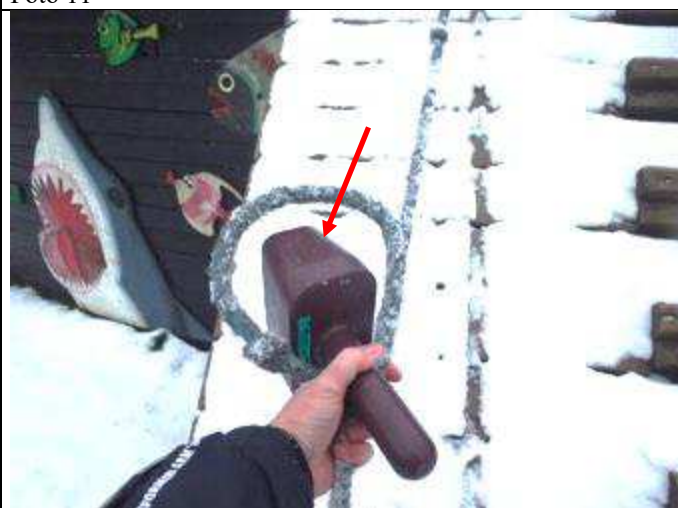
Foto 12

Hoved- og halsklemfælder skal elimineres. Se eksempler på foto 12, 14 og 20.

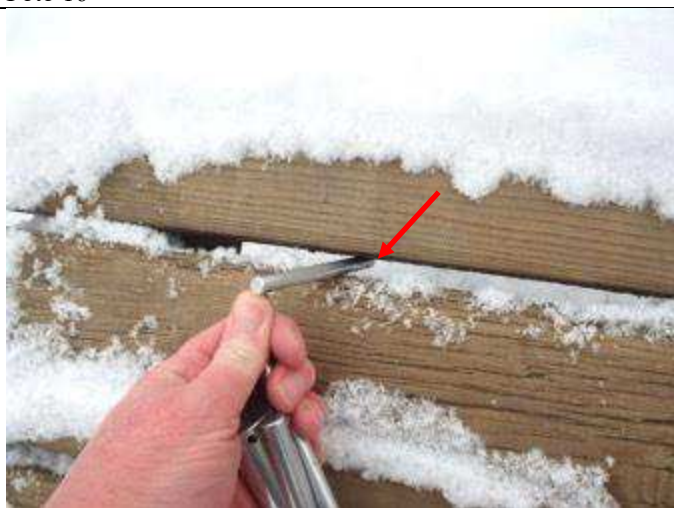
Foto 17

DS/EN 1176-1 Pkt. 4.2.7.6 Fastklemning af fingre

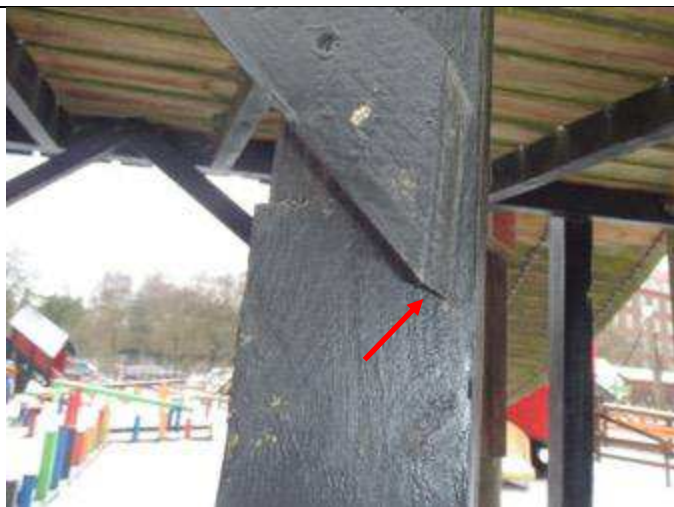
Foto 31

DS/EN 1176-1 Pkt. 4.2.5 Redskabers finish

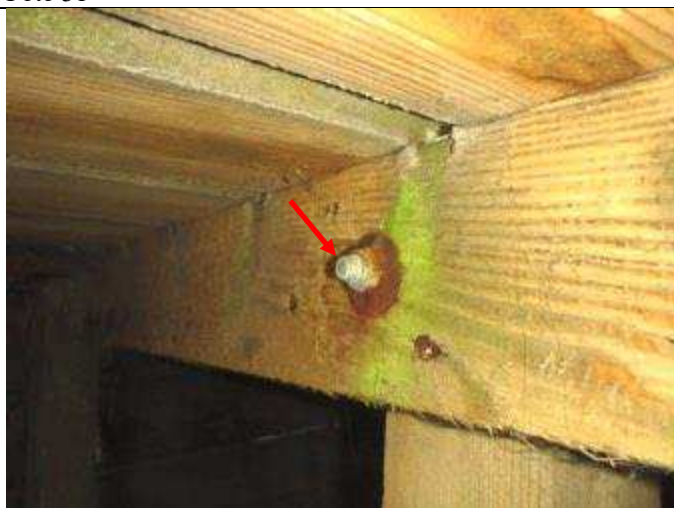
Foto 32

DS/EN 1176-1 Pkt. 4.2.5 Redskabers finish

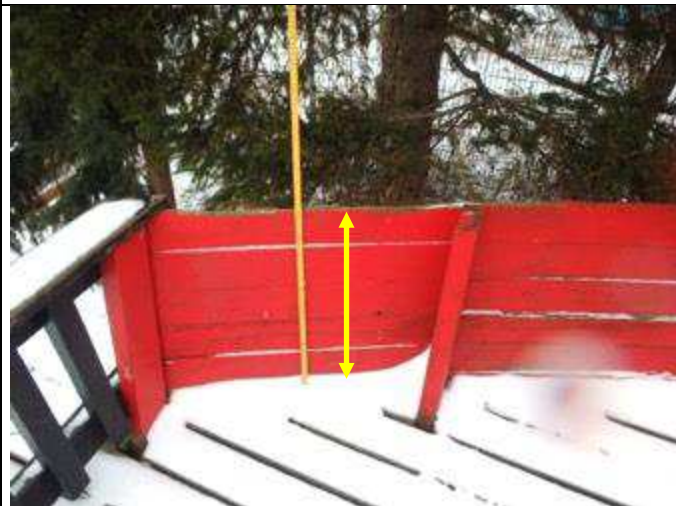
Foto 42

Se eksempler på foto 42 og 45.

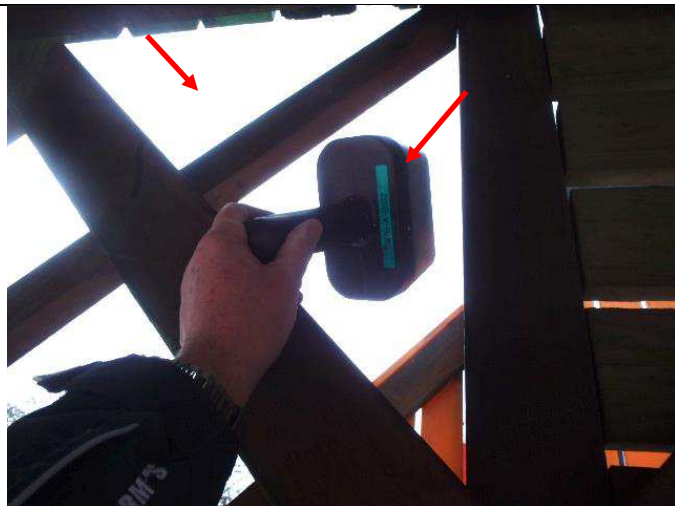
Foto 72

Mellemrummet på legeredskabet udgør en risiko for kvælning, fordi barnet kan få halsen ned i hullet ovenfra - uden med sikkerhed at kunne nå jorden med fødderne. Mellemrummet er placeret mere end 60 cm over faldunderlaget, og har en bredde mellem 4,5 og 15,5 cm.

Hvis et barn kravler igennem viste huller med enten ben eller overkrop først, og hovedet ikke kan følge med igennem, vil der være risiko for fastklemning og dermed kvælning. Huller må ikke være mellem 8,9 og 23 cm, når de er placeret mere end 60 cm over underlaget eller ståfladen. Se også efterfølgende fotos.

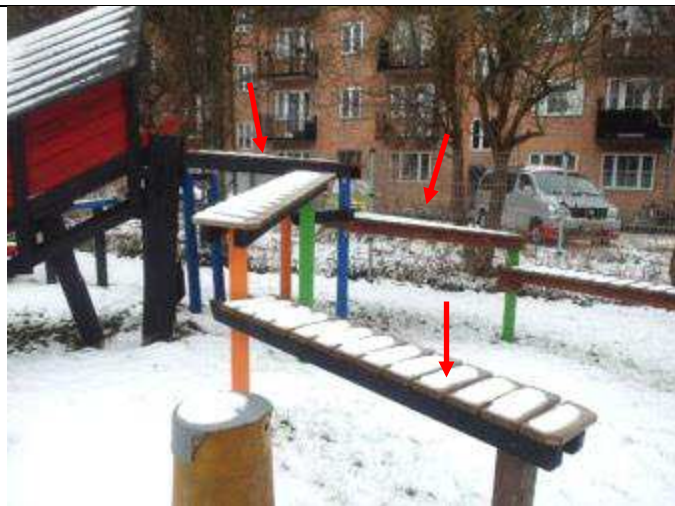
Foto 95

Let tilgængelige platforme med en højde på mere en 60 cm over terræn kræver sideafskærmning.

Se også efterfølgende foto, hvor faldhøjden er målt til ca. 165 cm.

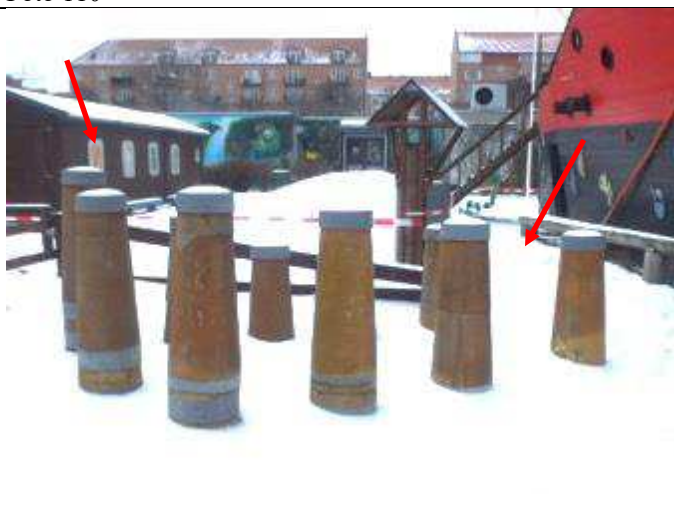
Foto 111

**Problembeskrivelse:**

Der blev ved inspektionen ikke fundet nogen mærkning af redskaberne.

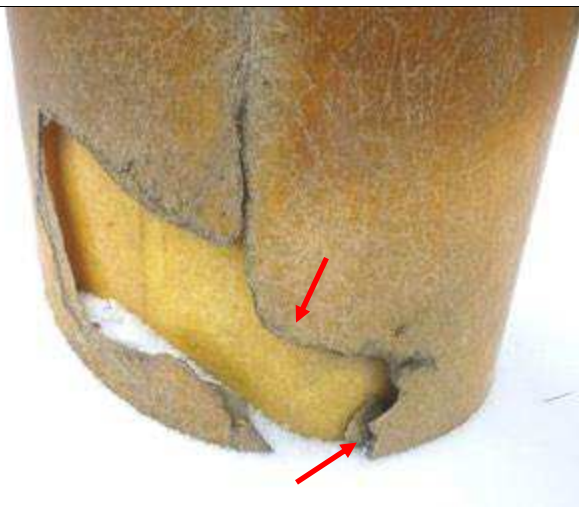
Foto 112

**Problembeskrivelse:**

DS/EN 1176-7 Pkt. 7.2 Korrigerende vedligeholdelse

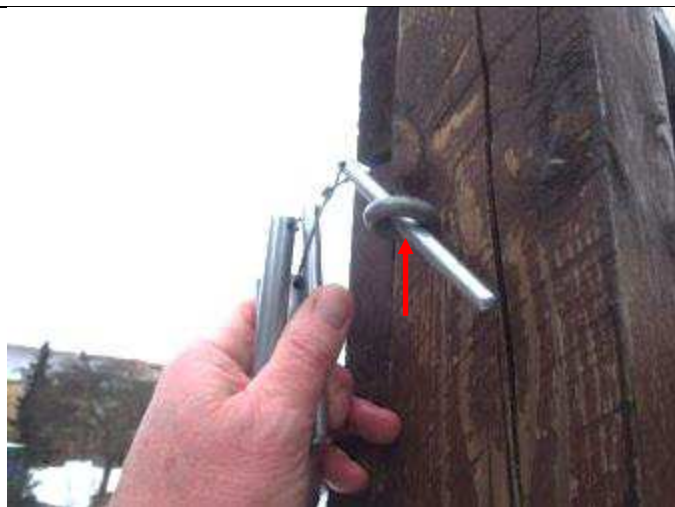
Foto 121

**Problembeskrivelse:**

DS/EN 1176-1 Pkt. 4.2.7.6 Fastklemning af fingre

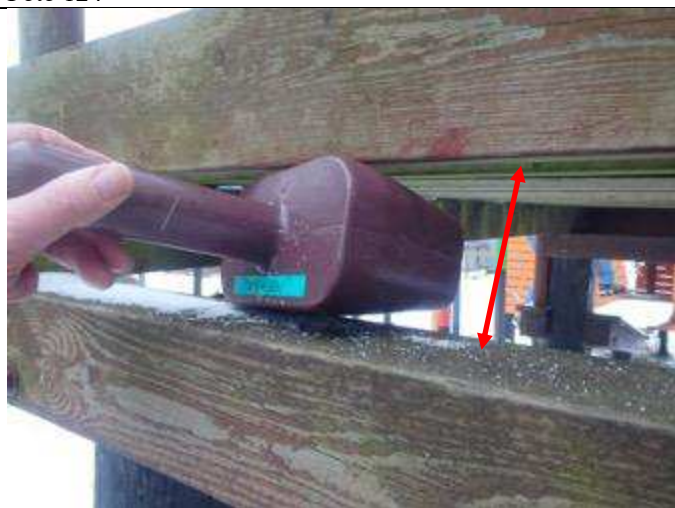
Foto 125

**Problembeskrivelse:**

DS/EN 1176-1 Pkt. 4.2.7.2 Fastklemning af hoved og hals. Figur D1 prøvedorn C

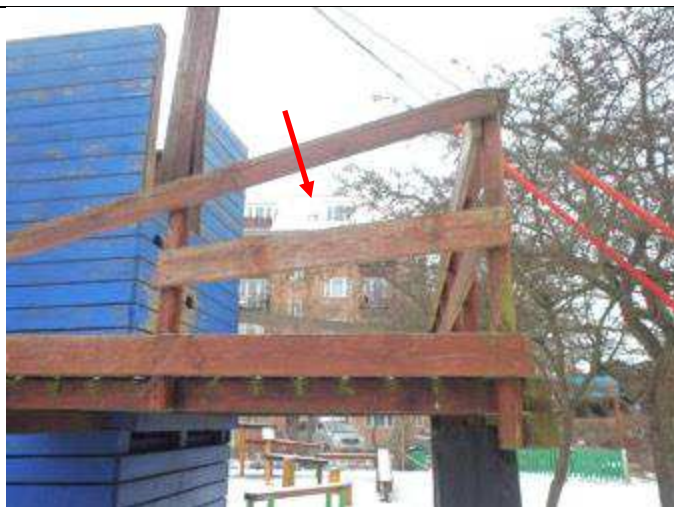
Foto 127

**Problembeskrivelse:**

DS/EN 1176-1 Pkt. 4.2.4.4 Sideafskærmninger

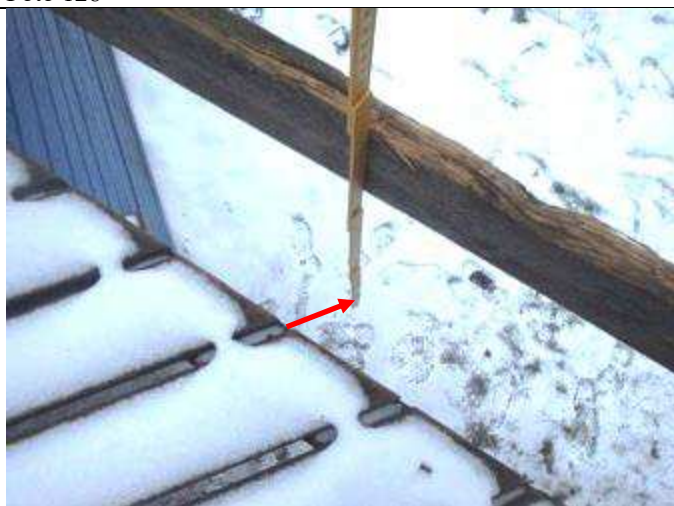
Foto 129

**Problembeskrivelse:**

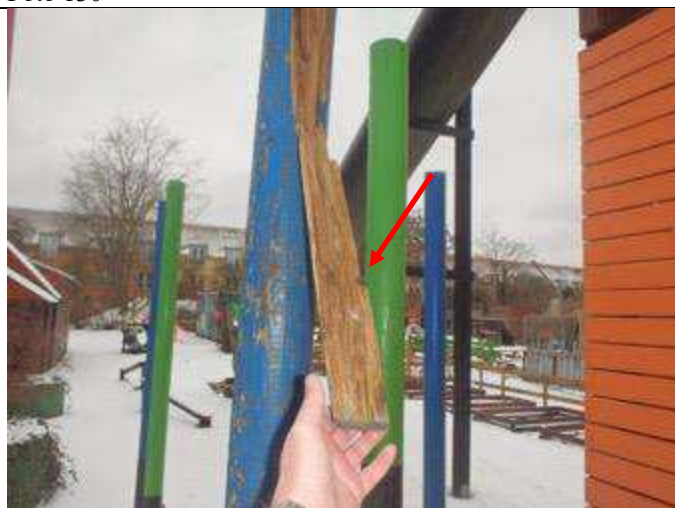
Foto 131

**Problembeskrivelse:**

DS/EN 1176-7 Pkt. 7.2 Korrigerende vedligeholdelse

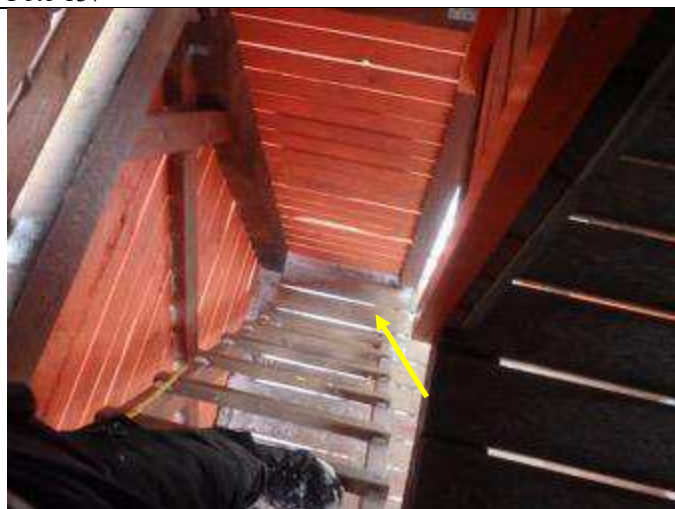
Foto 138

**Problembeskrivelse:**

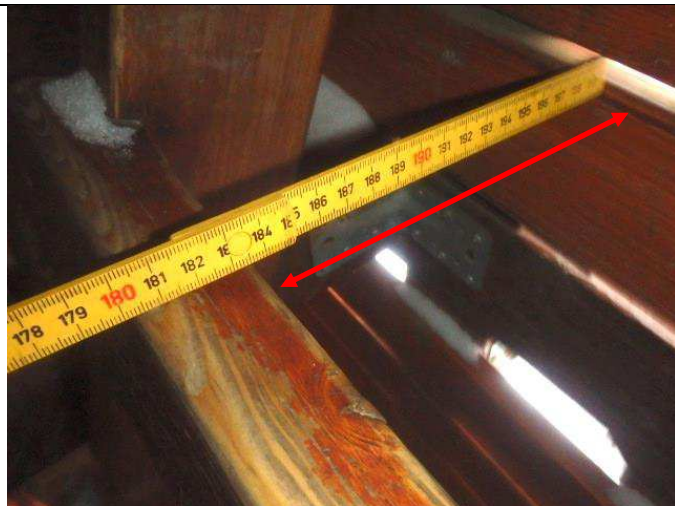
Foto 141

**Problembeskrivelse:**

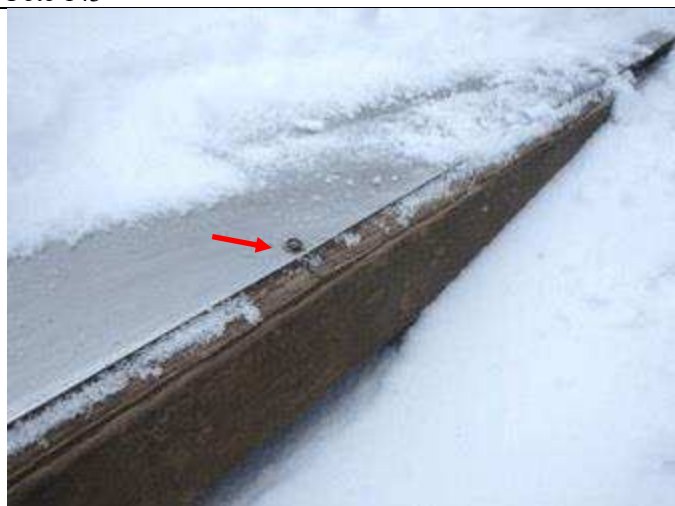
Foto 144

**Problembeskrivelse:**

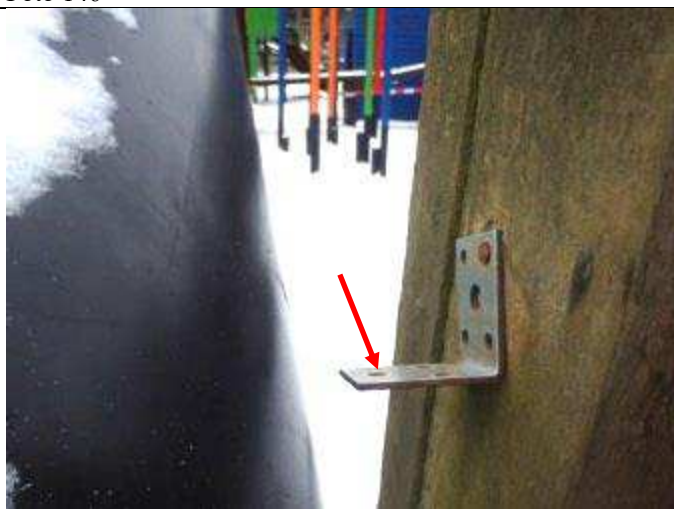
Foto 147

Spidse og skarpkantede komponenter som eksempelvis søm og skruer må ikke stikke ud fra redskabet, så man kan rive, slå eller skære sig på dem. Det samme gælder for træsplinter. Se også efterfølgende foto.
