## Besvarelse vedrørende sikkerhedskrav på byggelegepladserne på Bredegrund og i Remiseparken

### Orientering om afspærring af byggelegepladserne Bredegrund og Byggeren

# BESIGTIGELSESRAPPORT LEGEPLADS

**Besigtigelses dato:** 30. januar 2026  
**Ordre modtaget:** 23. januar 2026  
**Ordre afleveret:** 11. februar 2026  
**Rapport nr.:** KMC 2026-012  
**Antal bilag:** 58

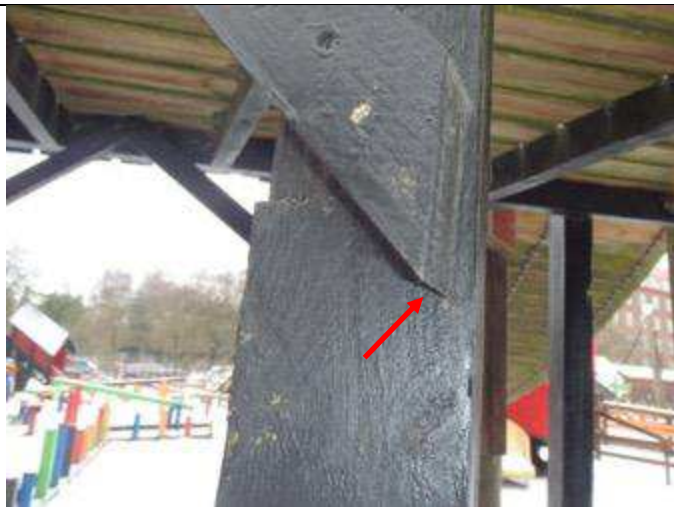
Foto 31

DS/EN 1176-1 Pkt. 4.2.5 Redskabers finish

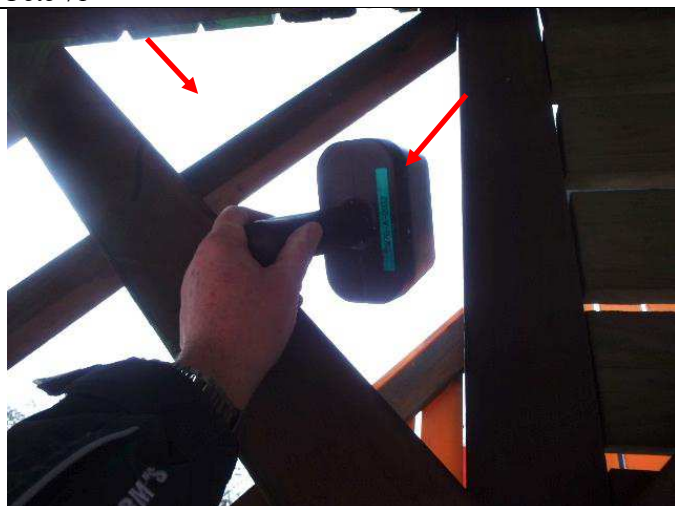
Foto 72

Hvis et barn kravler igennem viste huller med enten ben eller overkrop først, og hovedet ikke kan følge med igennem, vil der være risiko for fastklemning og dermed kvælning. Huller må ikke være mellem 8,9 og 23 cm, når de er placeret mere end 60 cm over underlaget eller ståfladen. Se også efterfølgende fotos.

DS/EN 1176-1 Pkt. 4.2.7.2 Fastklemning af hoved og hals. Figur D1 prøvedorn C

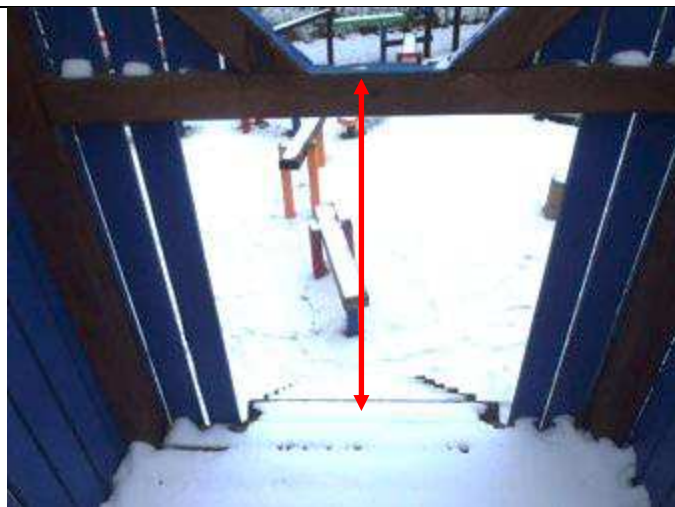
Foto 85

DS/EN 1176-1 Pkt. 4.2.4.3 Faldværn

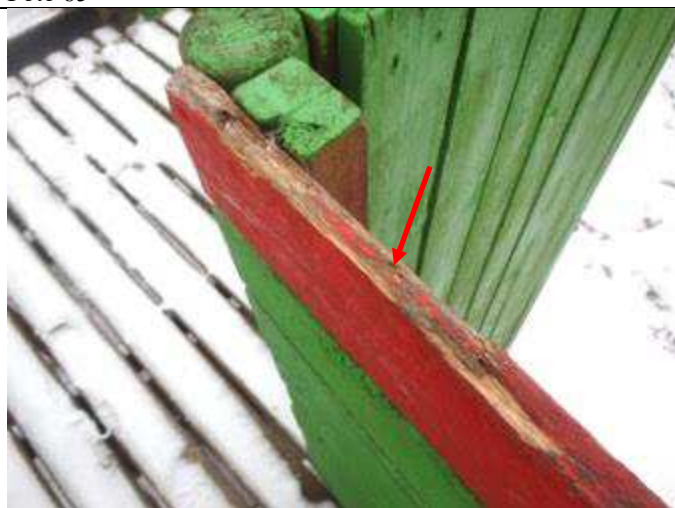
Foto 86

DS/EN 1176-7 Pkt. 7.2 Korrigerende vedligeholdelse

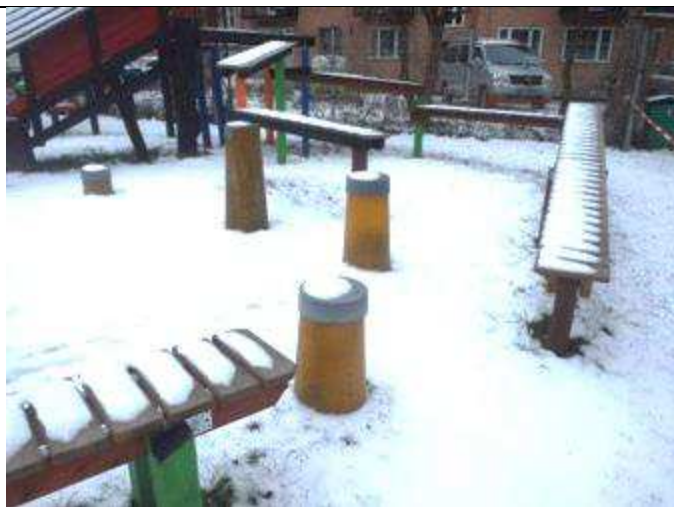
Foto 91

En gruppe af redskaber er defineret som to eller flere enkelte redskaber, der er beregnet til at blive installeret tæt på hinanden for at sikre kontinuitet under legen. Med de afstande der er her mellem de forskellige platforme vurderes disse ikke at være en gruppe af redskaber, hvorfor følgende kan anføres:

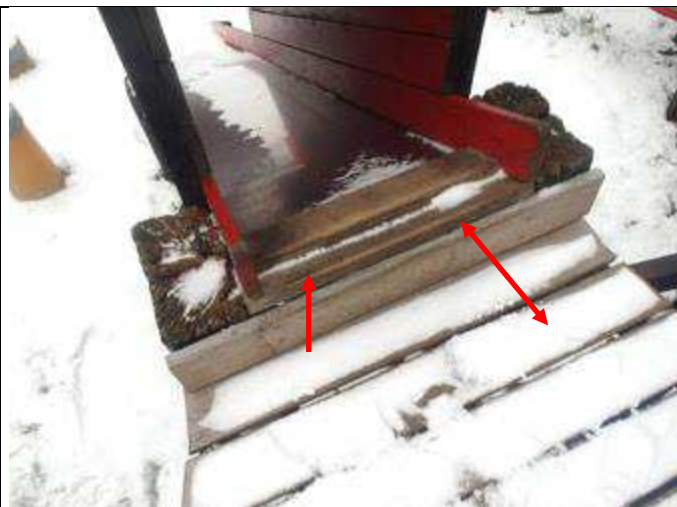
Foto 97

Der er risiko for kvælning, hvis eksempelvis en anoraksnor sætter sig fast i revnerne omkring rutsjebanens siddeområde. Problemet opstår på begge sider af rutsjebanen. Se også efterfølgende fotos med eksempler, hvor snortesteren sætter sig fast.

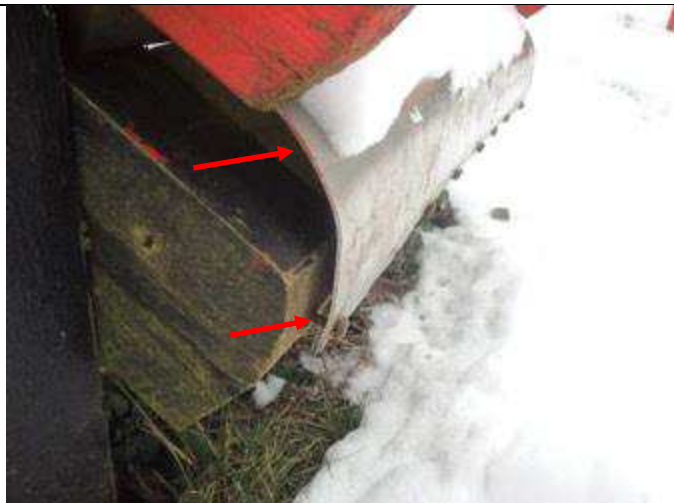
Foto 102

Der er revner og sprækker i tagkonstruktionen, og kommer et barn eksempelvis til at hænge fast i en anoraksnor her, er der risiko for kvælning. Det gælder flere steder på taget. Se også efterfølgende foto med eksempel.

DS/EN 1176-1 Pkt. 4.2.7.3 Fastklemning af tøj  
Anneks D 3.2.3 Tage

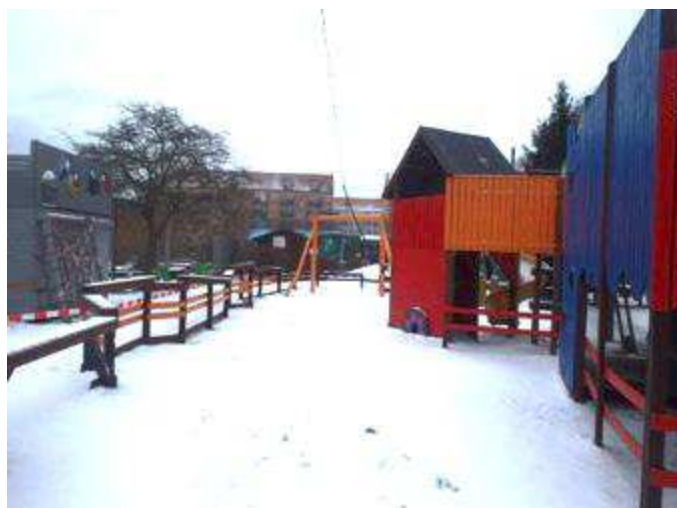
Foto 114

Der blev ved inspektionen ikke fundet nogen mærkning af redskabet.

DS/EN 1176-1 Pkt. 7 Mærkning
