## Besvarelse vedrørende sikkerhedskrav på byggelegepladserne på Bredegrund og i Remiseparken

### Orientering om afspærring af byggelegepladserne Bredegrund og Byggeren

# BESIGTIGELSESRAPPORT

**Besigtigelses dato:** 30. januar 2026  
**Ordre modtaget:** 23. januar 2026  
**Ordre afleveret:** 11. februar 2026  
**Rapport nr.:** KMC 2026-012  
**Antal bilag:** 58

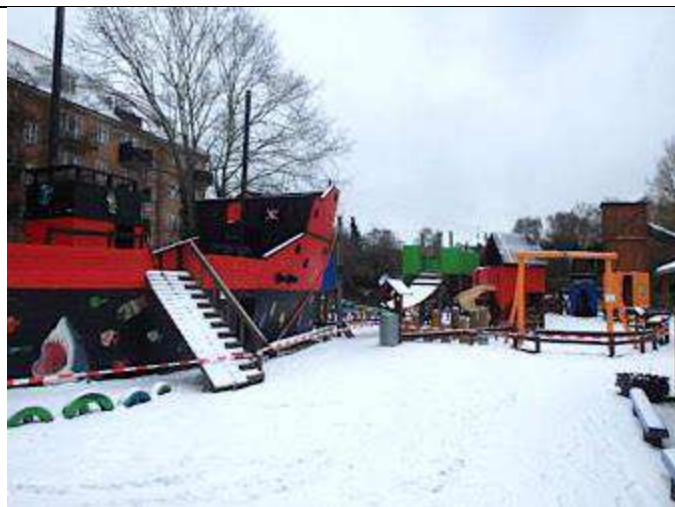
Foto 1

Det var frostvejr på besigtigelses dagen og arealerne var mere eller mindre snebelagte.

Mange af redskabernes tilhørende støddæmpende underlag er på dagen vurderet til at være for hårde.

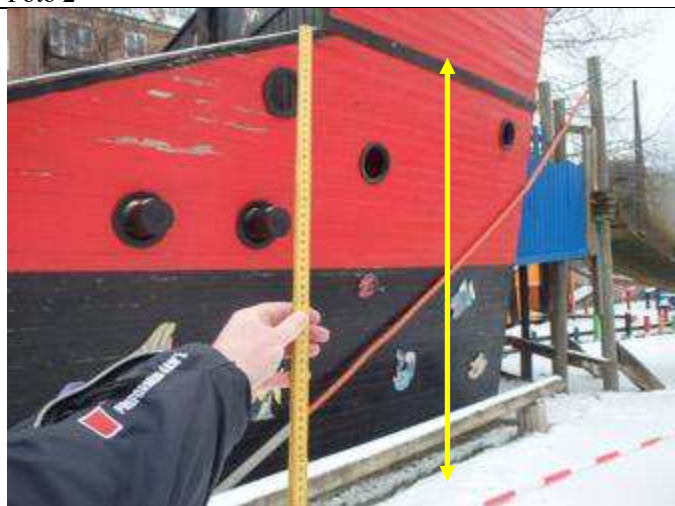
Foto 3

Legeredskaber må maksimalt have frie faldhøjder op til 3 m. Platforme med faldhøjder over 3 m skal lukkes så fald herfra ikke er mulig. Se eventuelt foto 3 i rapporten.

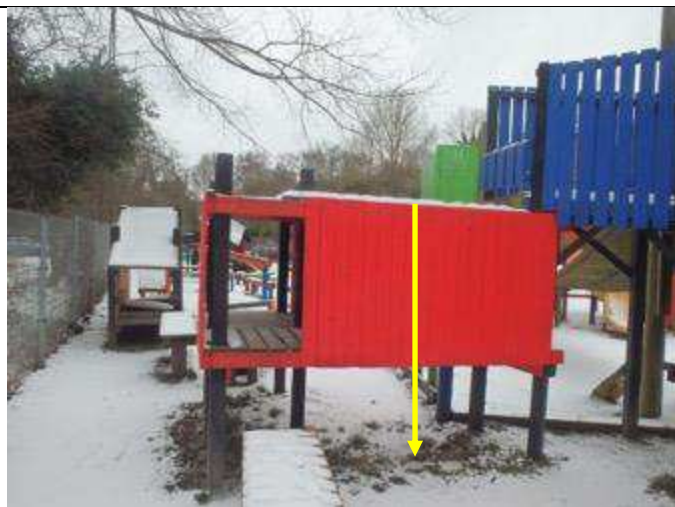
Foto 7

Den frie faldhøjde er her målt til ca. 190 cm.

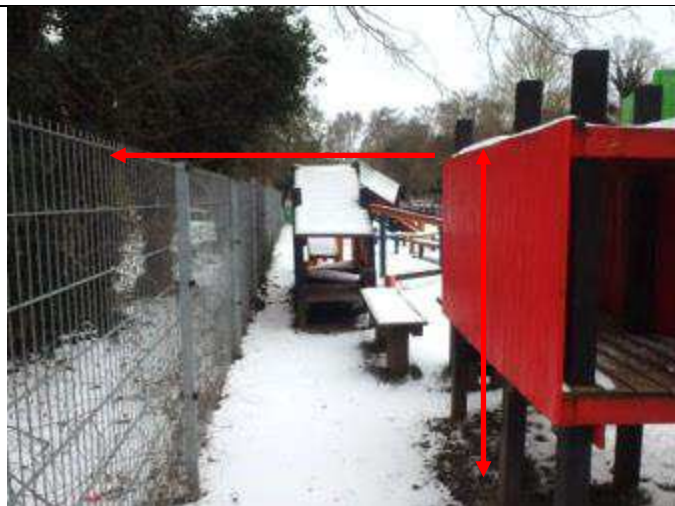
Foto 8

Det gælder i mange tilfælde både underlagets støddæmpende egenskaber samt selve udstrækningen af underlaget. Se her eksempelvis rapportens foto 8.

Faldrummet må ikke indeholde forhindringer som kan skade brugeren af rampen.

DS/EN 1176-1 Pkt. 4.2.8.4 Beskyttelse mod skader i faldrummet

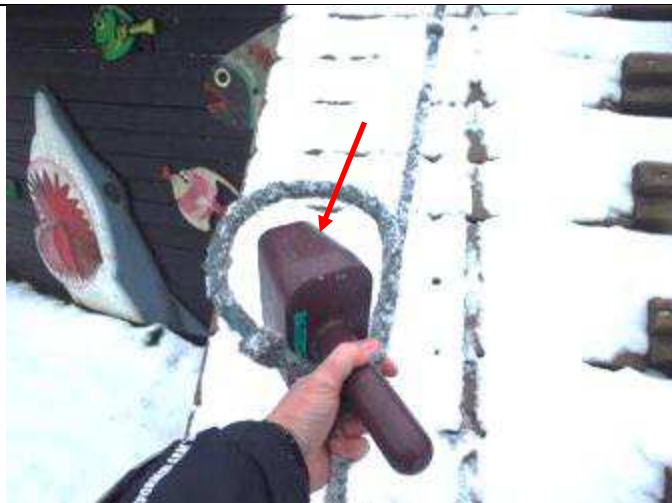
Foto 12

Hoved- og halsklemfælder skal elimineres. Se eksempler på foto 12, 14 og 20.

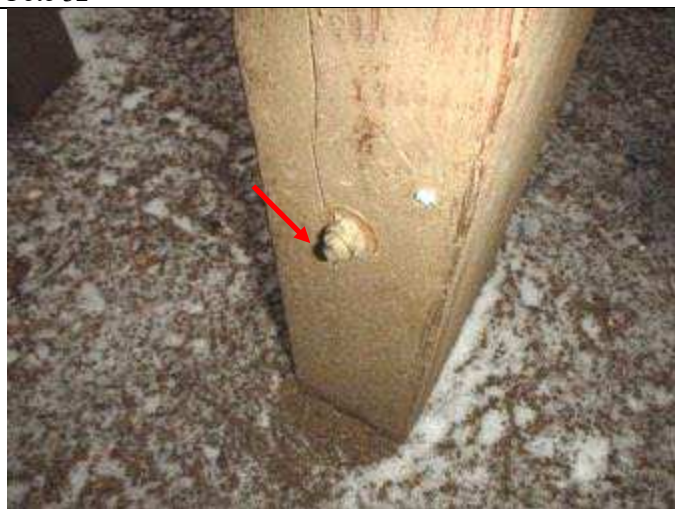
Foto 33

DS/EN 1176-1 Pkt. 4.2.5 Redskabers finish

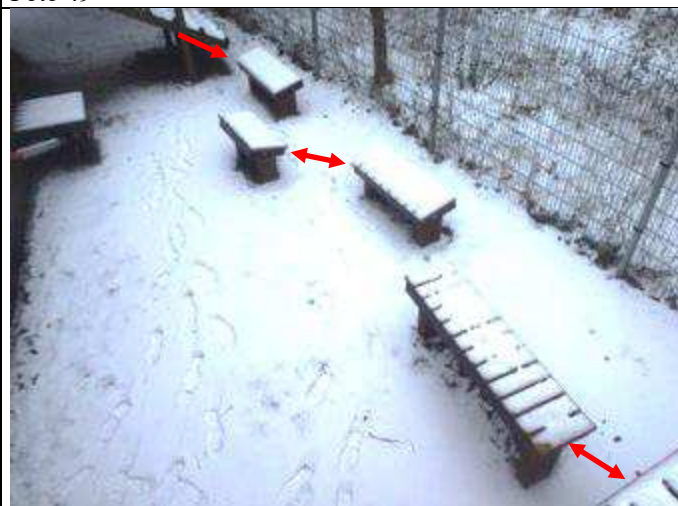
Foto 50

Børnene risikerer at slå sig ved fald fra de forskellige balance platforme, da de står i hinandens faldrum. Faldrummet må ikke indeholde forhindringer og genstande som en bruger kan falde over og derved komme til skade på. Faldrummets udstrækning for de enkelte dele skal min. være 1,5 m rundt om hele redskabet.

DS/EN 1176-1 Pkt. 4.2.8.2.5 Faldrummets udstrækning  
DS/EN 1176-1 Pkt. 4.2.8.4 Beskyttelse mod skader i faldrummet

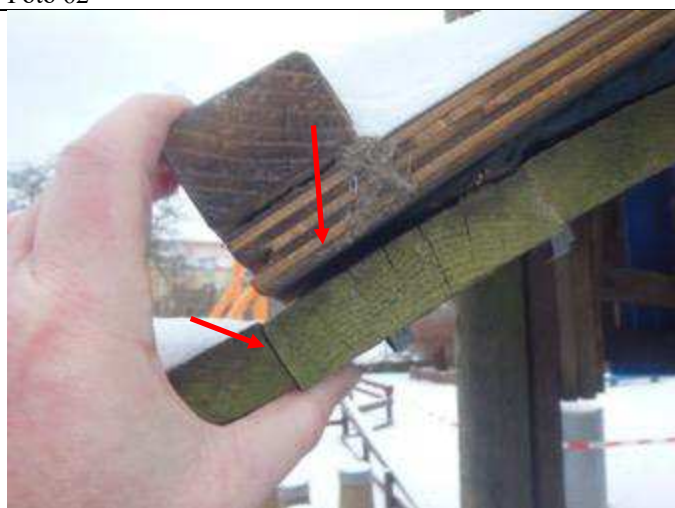
Foto 63

DS/EN 1176-1 Pkt. 4.2.4.4 Sideafskærmninger

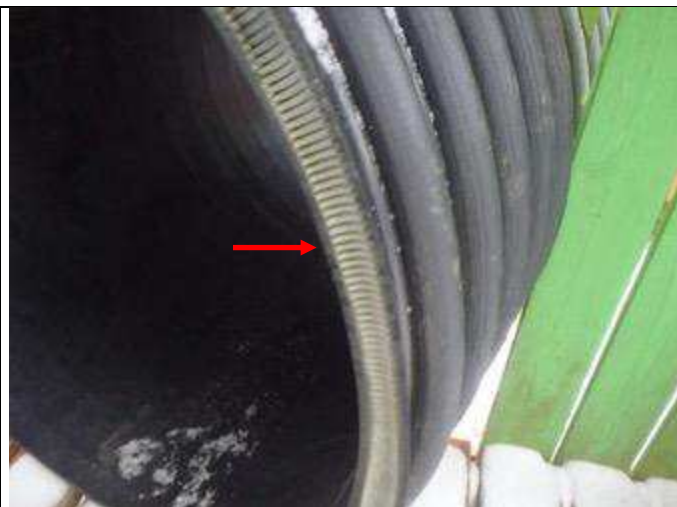
Foto 71

Mellemrummet på legeredskabet udgør en risiko for kvælning, fordi barnet kan få halsen ned i hullet ovenfra - uden med sikkerhed at kunne nå jorden med fødderne. Mellemrummet er placeret mere end 60 cm over faldunderlaget, og har en bredde mellem 4,5 og 15,5 cm.

DS/EN 1176-1 Pkt. 4.2.7.2 Fastklemning af hoved og hals. Figur D2 prøvedorn

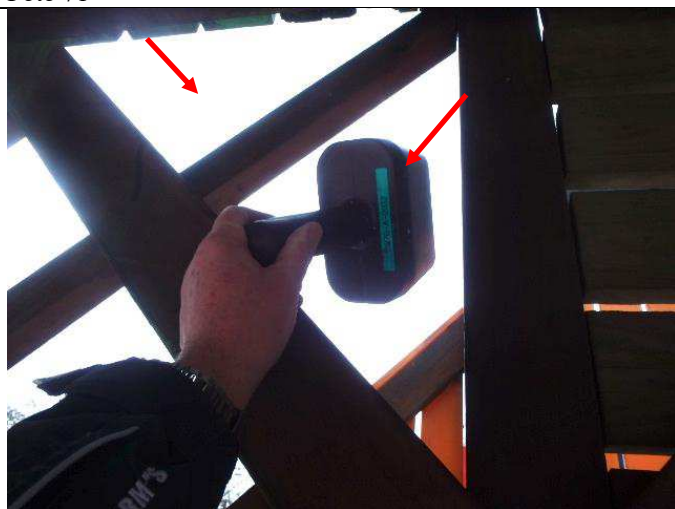
Foto 72

Hvis et barn kravler igennem viste huller med enten ben eller overkrop først, og hovedet ikke kan følge med igennem, vil der være risiko for fastklemning og dermed kvælning. Huller må ikke være mellem 8,9 og 23 cm, når de er placeret mere end 60 cm over underlaget eller ståfladen. Se også efterfølgende fotos.

DS/EN 1176-1 Pkt. 4.2.7.2 Fastklemning af hoved og hals. Figur D1 prøvedorn C

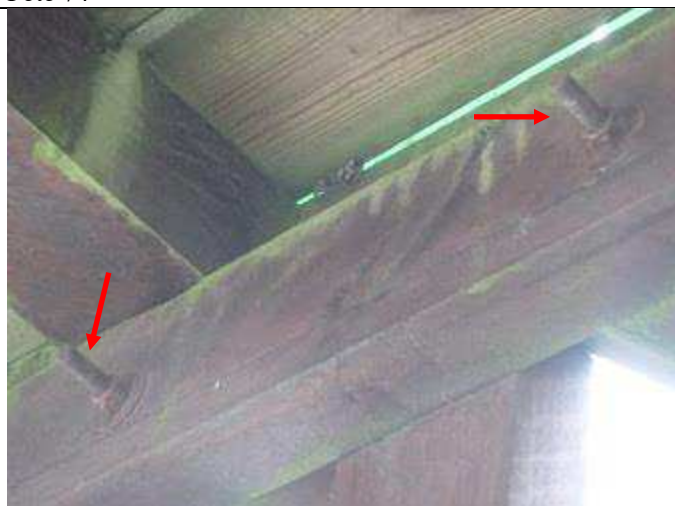
Foto 75

Der er gevindstykker, som stikker ud fra redskabet.  
Gevind kan skære børnene eller hænge fast i beklædning.  
Se også efterfølgende foto.

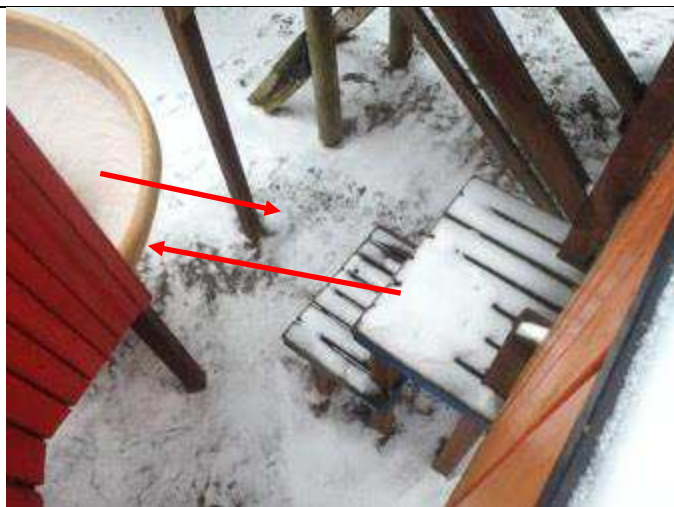
Foto 82

DS/EN 1176-1 Pkt. 4.2.8.3 Beskyttelse mod skader i frirummet af brugere, der udsættes for en bevægelse påført af redskabet

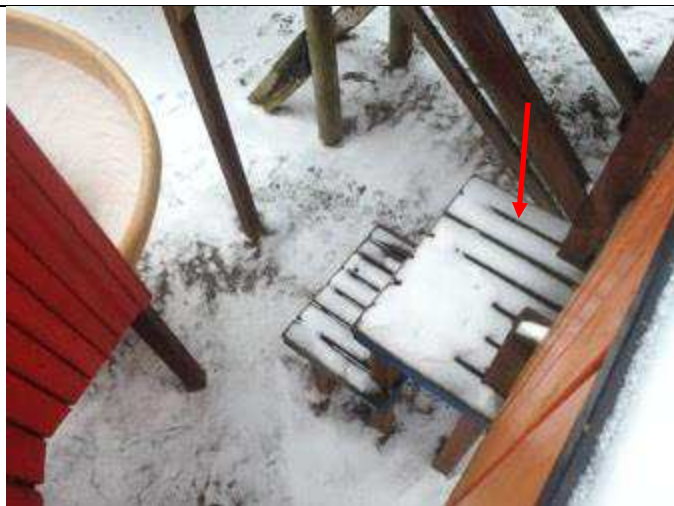
Foto 83

DS/EN 1176-1 Pkt. 4.2.4.4 Sideafskærmninger

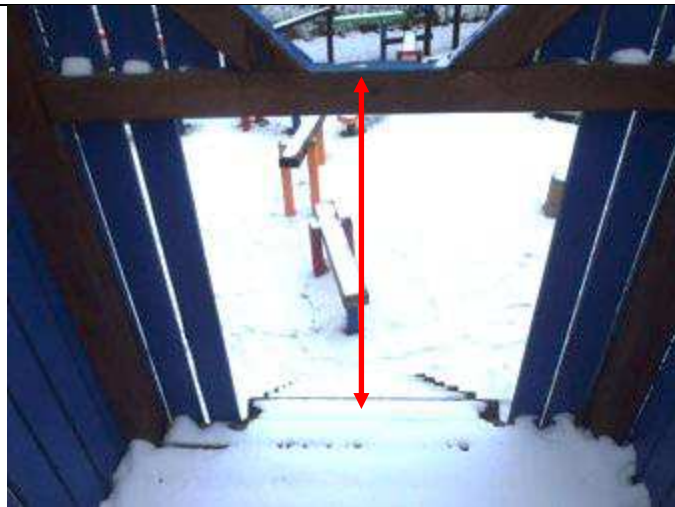
Foto 85

DS/EN 1176-1 Pkt. 4.2.4.3 Faldværn

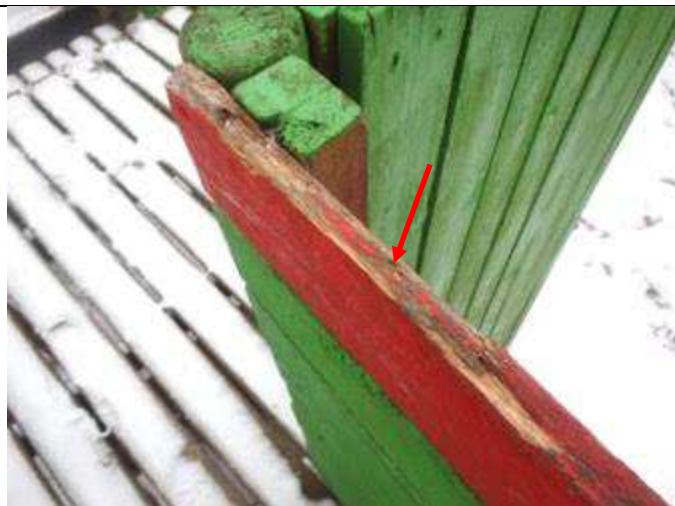
Foto 86

DS/EN 1176-7 Pkt. 7.2 Korrigerende vedligeholdelse

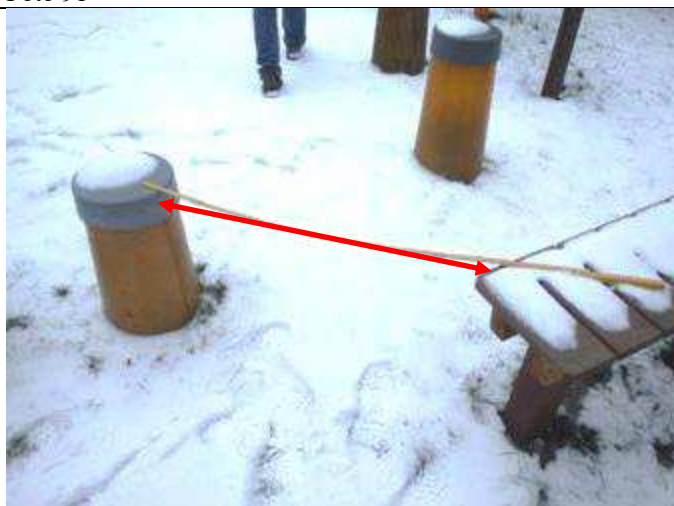
Foto 92

Børnene risikerer at slå sig ved fald fra de forskellige balance platforme, da de står i hinandens faldrum. Faldrummet må ikke indeholde forhindringer og genstande som en bruger kan falde over og derved komme til skade på. Faldrummets udstrækning for de enkelte dele skal min. være 1,5 m rundt om hele redskabet. Se også efterfølgende foto. (Her måles afstande mellem ca. 87- og 95 cm.)

DS/EN 1176-1 Pkt. 4.2.8.2.5 Faldrummets udstrækning  
DS/EN 1176-1 Pkt. 4.2.8.4 Beskyttelse mod skader i faldrummet

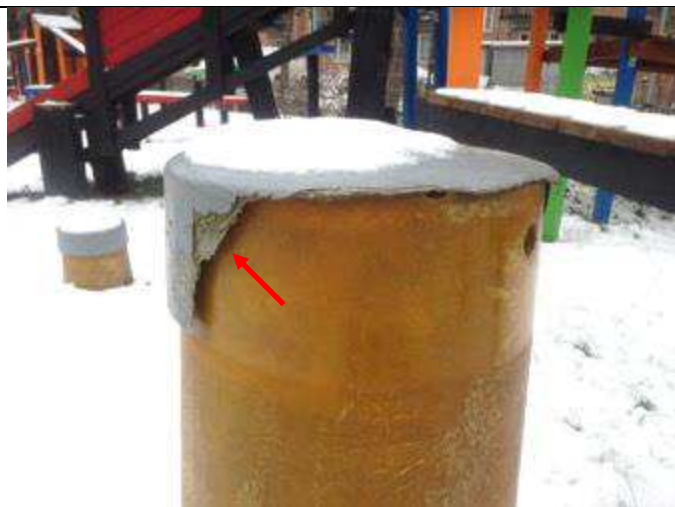
Foto 94

DS/EN 1176-7 Pkt. 7.2 Korrigerende vedligeholdelse

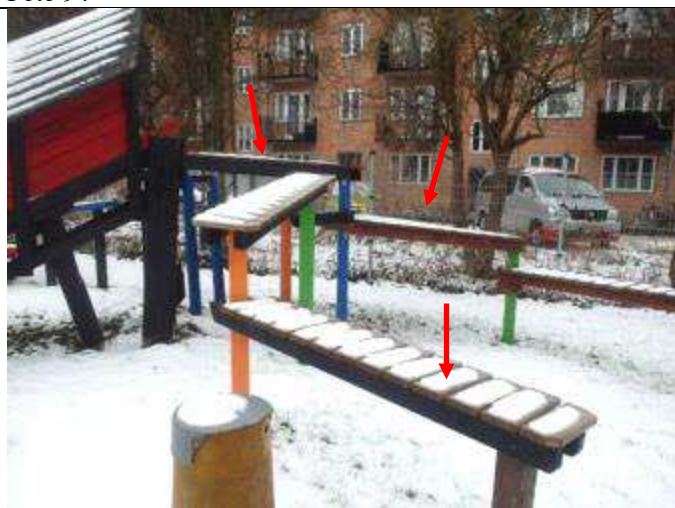
Foto 95

Let tilgængelige platforme med en højde på mere en 60 cm over terræn kræver sideafskærmning.

Se også efterfølgende foto, hvor faldhøjden er målt til ca. 165 cm.

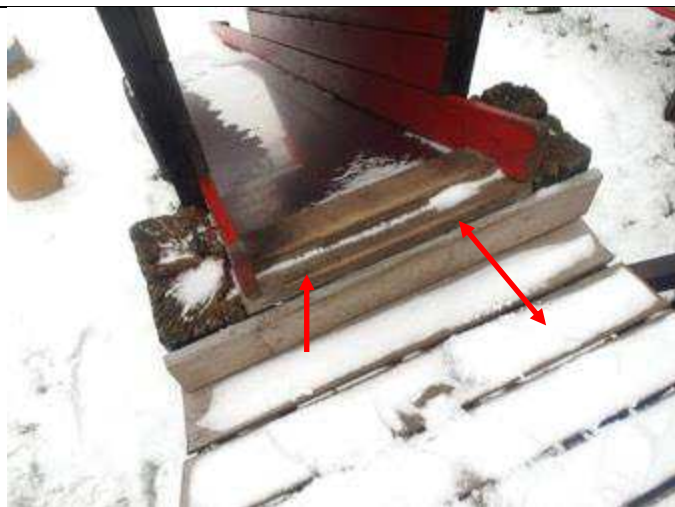
Foto 97

DS/EN 1176-3 Pkt. 4.3 Siddeområde

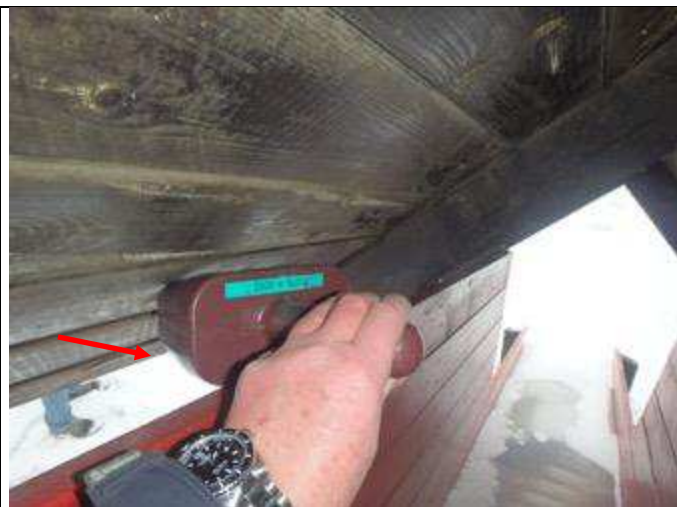
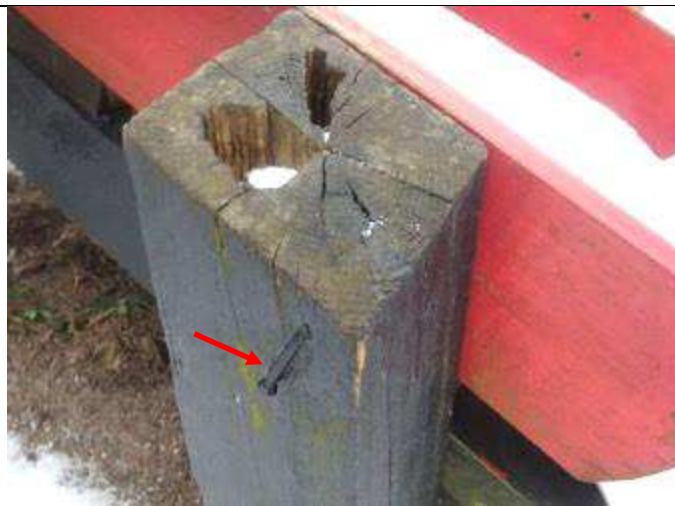
Foto 107

Spidse og skarpkantede komponenter som eksempelvis søm og skruer må ikke stikke ud fra redskabet, så man kan rive, slå eller skære sig på dem. Det samme gælder for træsplinter.

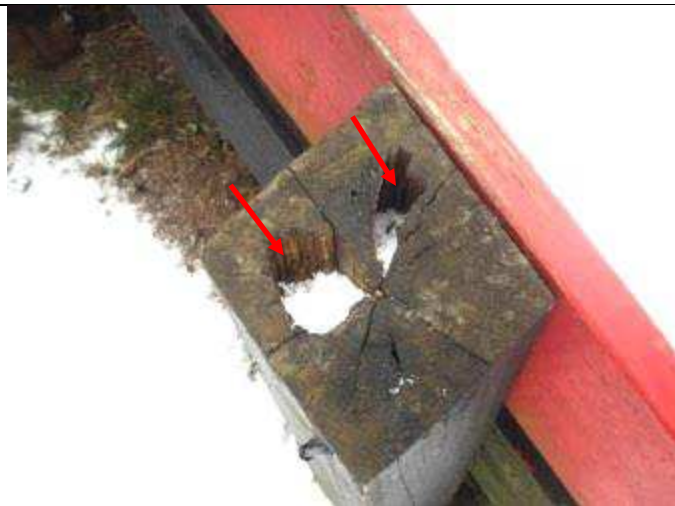
Foto 108

Træværket er nedbrudt.

Vandansamlinger i træværk skal undgås.

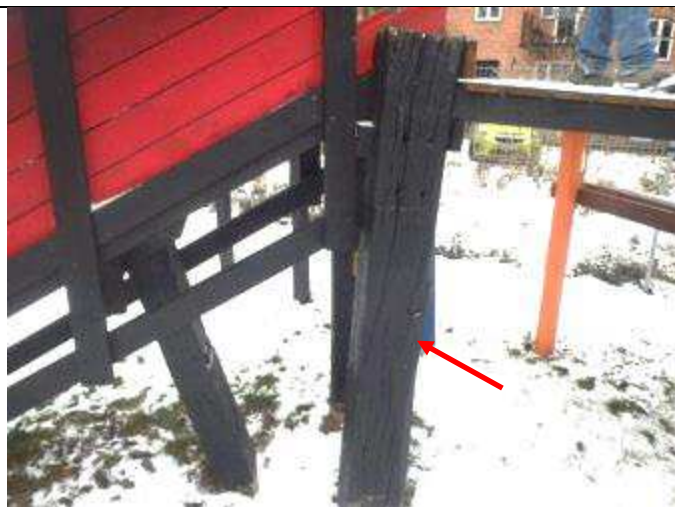
Foto 109

Er der her tale om gamle jernbanesveller er de imprægneret med materialer, der kan være sundhedsskadelige for børnene. De bør ikke anvendes på en legeplads. Se også efterfølgende foto.

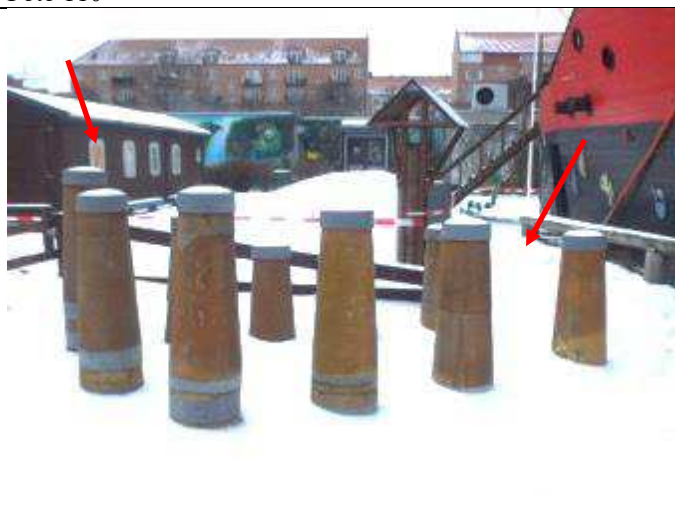
Foto 111

Der blev ved inspektionen ikke fundet nogen mærkning af redskaberne.

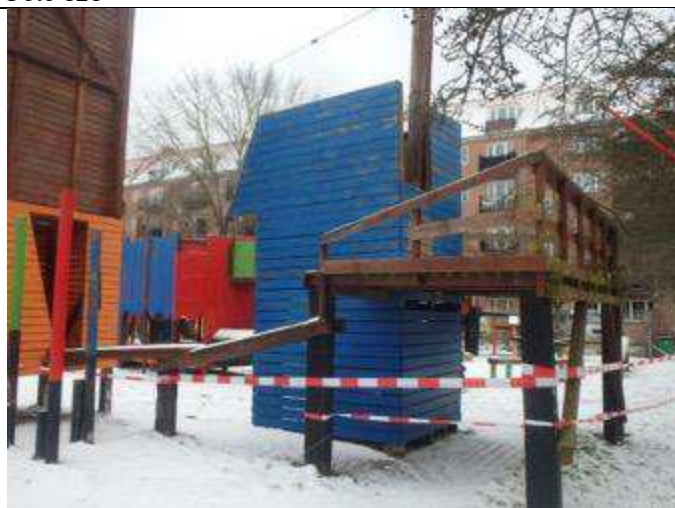
Foto 122

Er der her tale om jernbanesveller er de imprægneret med materialer, der kan være sundhedsskadelige for børnene. De bør ikke anvendes på en legeplads. Se også efterfølgende fotos med eksempler.

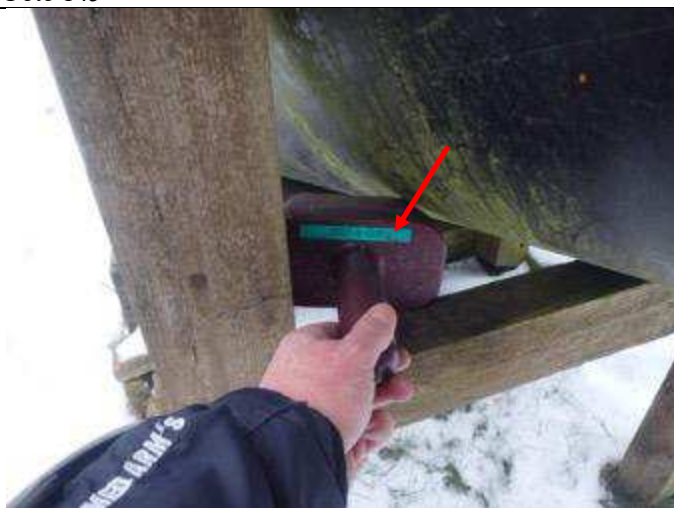
Foto 146

DS/EN 1176-1 Pkt. 4.2.7.2 Fastklemning af hoved og hals.  
Figur D1 prøvedorn C

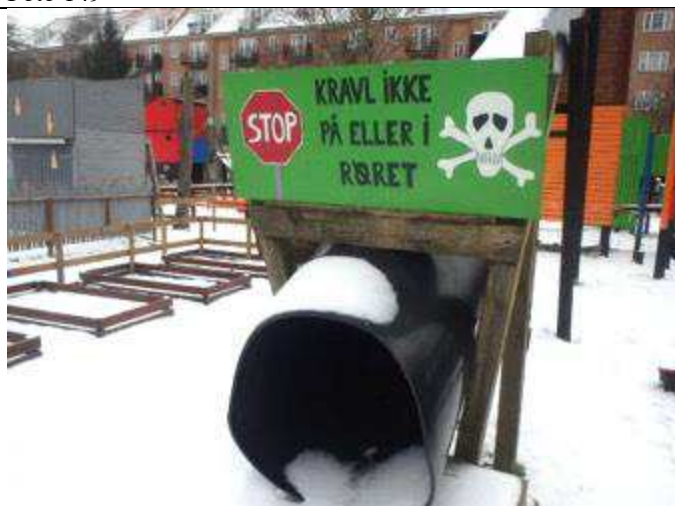
Foto 150

Det formodes at opkravling er muligt.

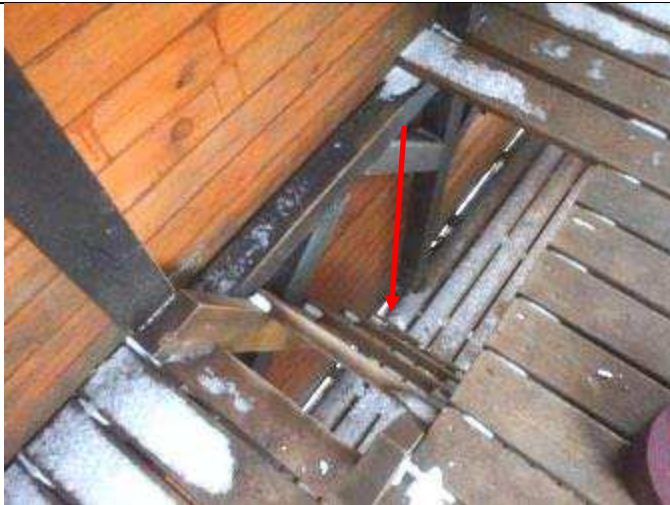
Foto 163

DS/EN 1176-1 Pkt. 4.2.8.5.4 Tilstødende platforme

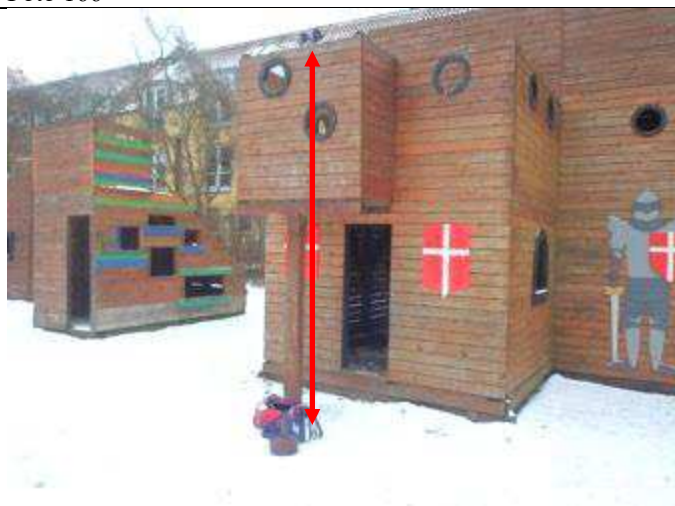
Foto 167

DS/EN 1176-1 Pkt. 4.2.8.1 Bestemmelse af fri faldhøjde.

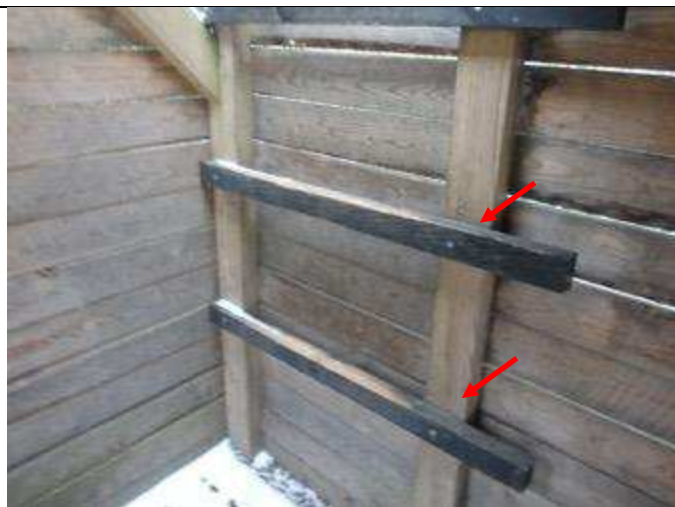
Foto 169

DS/EN 1176-1 Pkt. 4.2.9.1 Stiger

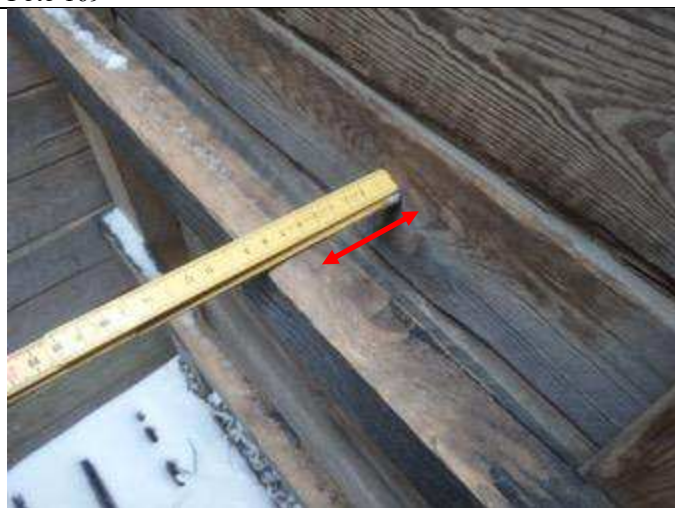
Foto 170

DS/EN 1176-1 Pkt. 4.2.9.1 Stiger
