## Besvarelse vedrørende sikkerhedskrav på byggelegepladserne på Bredegrund og i Remiseparken

### Orientering om afspærring af byggelegepladserne Bredegrund og Byggeren

# BESIGTIGELSESRAPPORT LEGEPLADS

**Rapport nr.:**  
KMC 2026-012

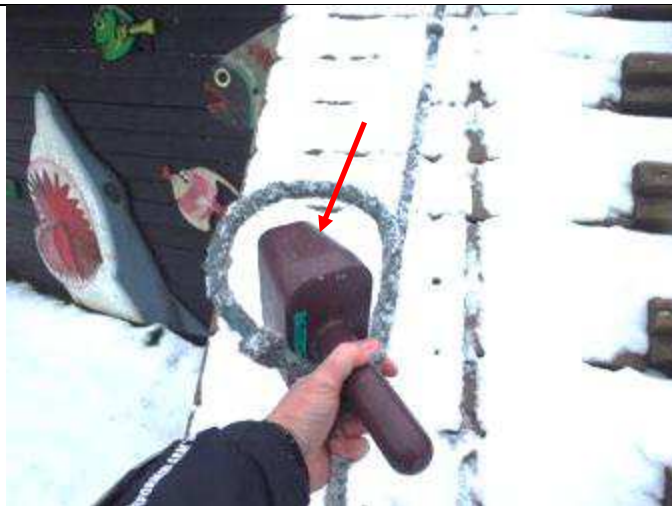
Foto 12

Hoved- og halsklemfælder skal elimineres. Se eksempler på foto 12, 14 og 20.

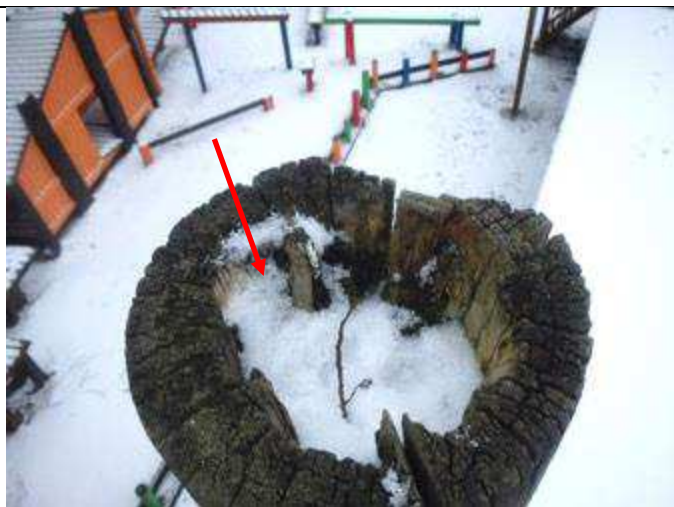
Foto 55

**Problembeskrivelse:**

**Krav i standard:**

DS/EN 1176-7 Pkt. 7.2 Korrigerende vedligeholdelse  
DS/EN 1176-1 Pkt. 4.1.3 Træ og lignende produkter

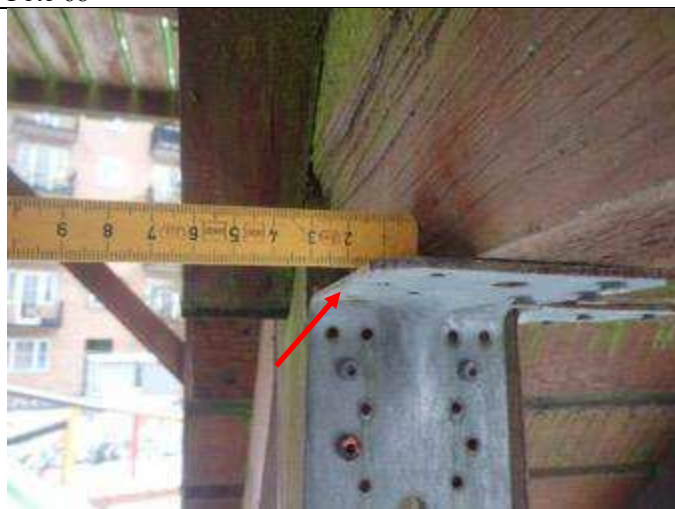
Foto 69

**Problembeskrivelse:**

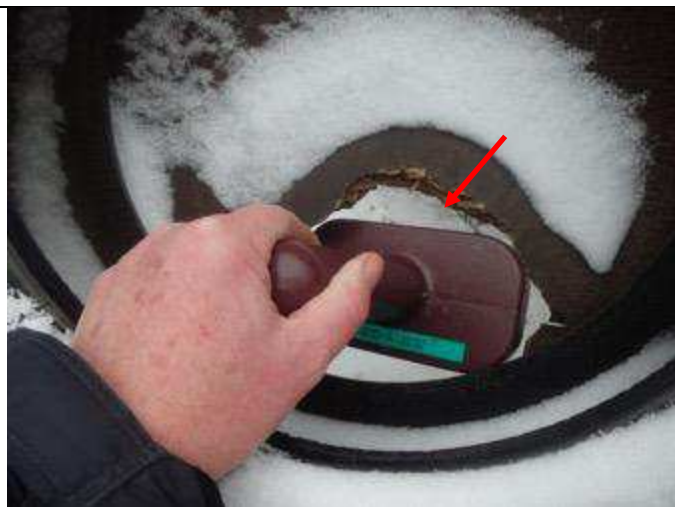
Foto 73

Hvis et barn kravler igennem viste huller med enten ben eller overkrop først, og hovedet ikke kan følge med igennem, vil der være risiko for fastklemning og dermed kvælning. Huller må ikke være mellem 8,9 og 23 cm, når de er placeret mere end 60 cm over underlaget eller ståfladen. Se også efterfølgende fotos.

DS/EN 1176-1 Pkt. 4.2.7.2 Fastklemning af hoved og hals. Figur D1 prøvedorn C

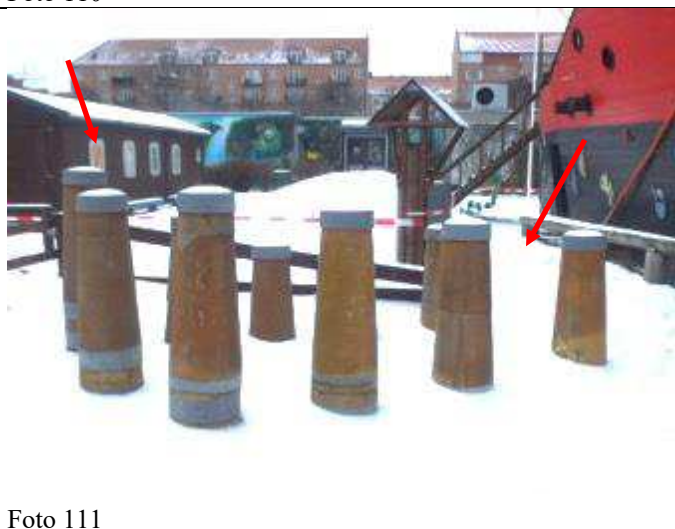
Foto 111

Der blev ved inspektionen ikke fundet nogen mærkning af redskaberne.

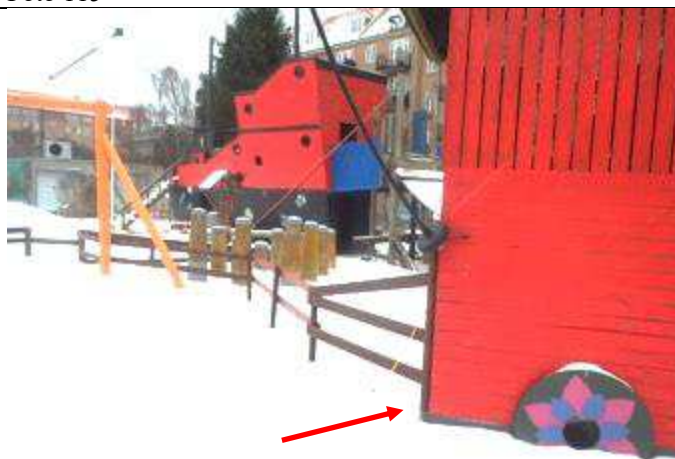
Foto 116

Stødområdet skal holdes fri for alle forhindringer, der kan forårsage tilskadekomst.

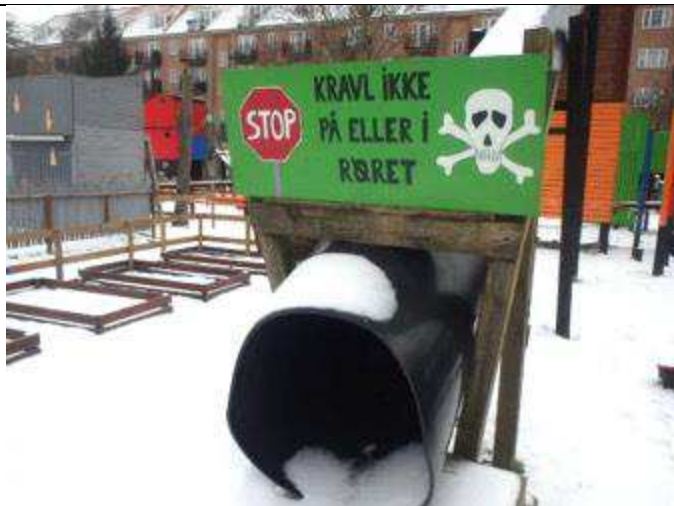
Foto 150

DS/EN 1176-1 Pkt. 4.2.7.6 Fastklemning af fingre

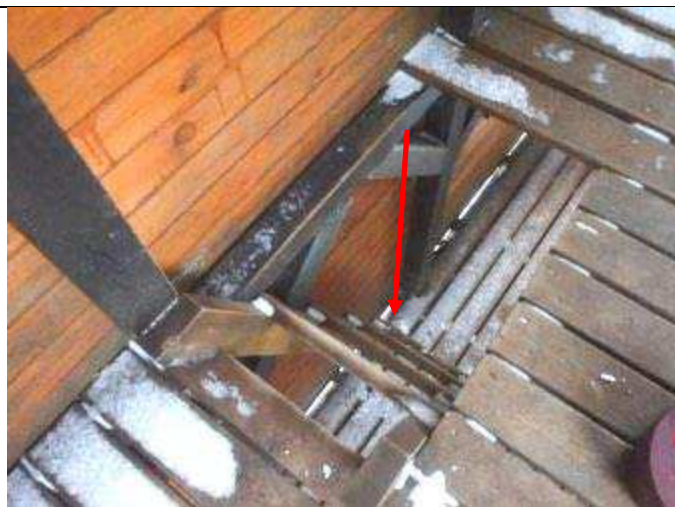
Foto 163

DS/EN 1176-1 Pkt. 4.2.8.5.4 Tilstødende platforme
