BYGNINGSFORNYELSE 2013

EJENDOMSBEKRIVELSER

KØBENHAVNS KOMMUNE
Teknik- og Miljøforvaltningen

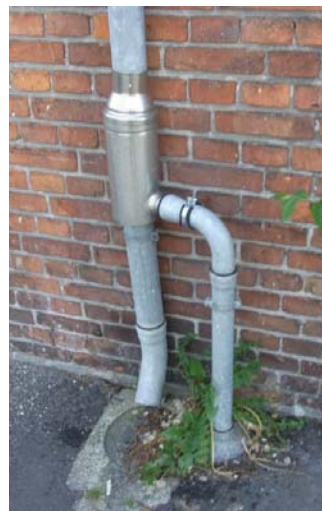
Opsamling af regnvand

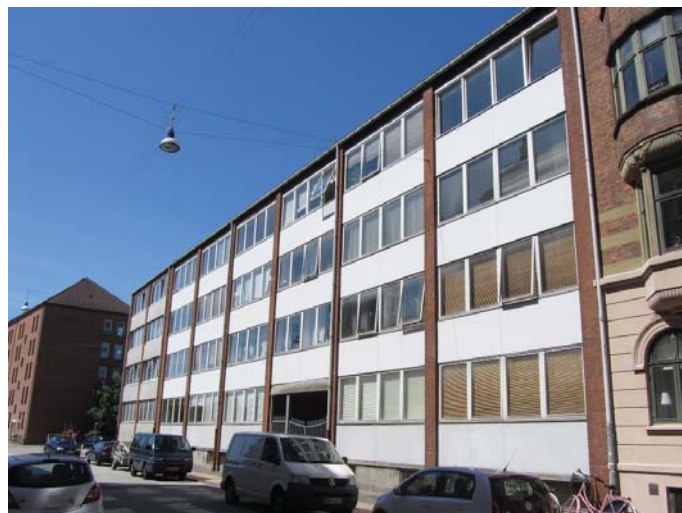
Gadefacade mod Lærdalsgade

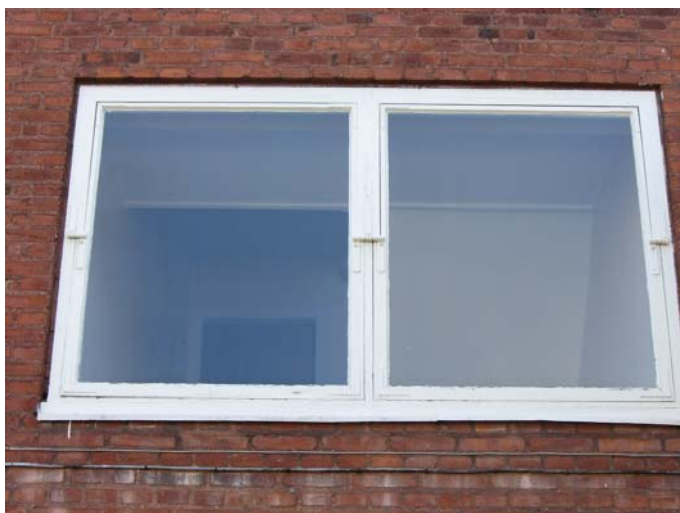
Trappevindue mod gården

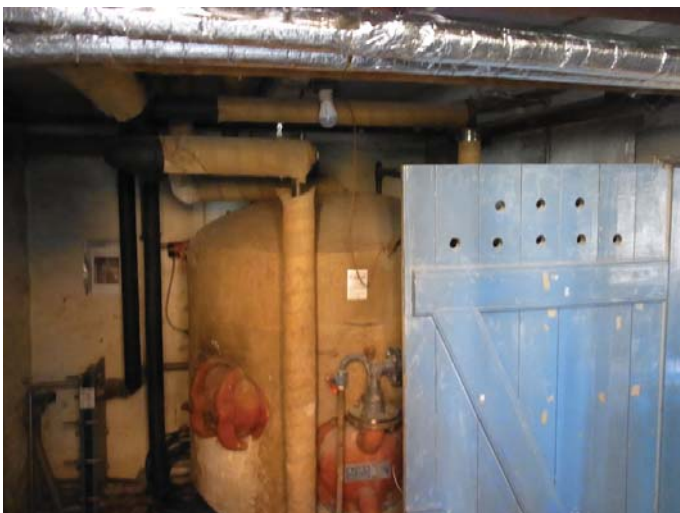
Varmecentral

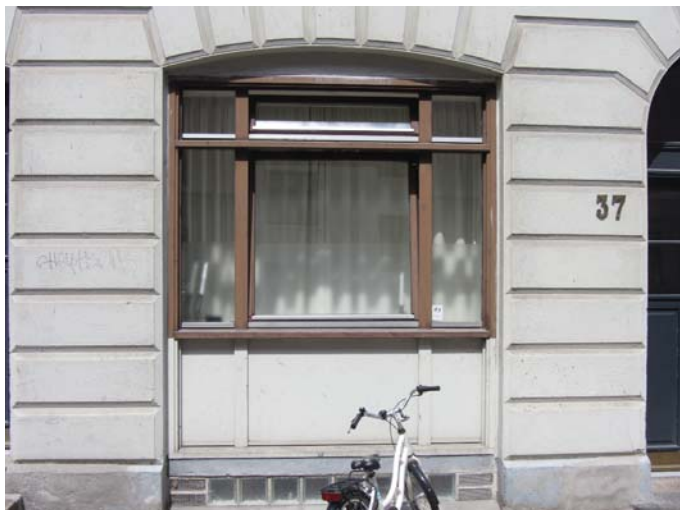
Tidligere butik med uisoleret brystning

Bygningsdel	Støtteberettigede arbejder	Energiopsummerende/bæredygtige tiltag
Tag		
Kælder / fundering		
Facader / sokkel	Istandsættelse af facader. Udskiftning/efterisolering af lette vinduesbrystninger i stueetagen.	Tætning af facade ved omfugning/istandsættelse af fuger. Miljøvenlig behandling af facader. Isolering af vinduesbrystninger.
Vinduer	Udskiftning og energioptimering af gamle termovinduer. Istandsættelse af nyere vinduer med lavenergiruder. KRAV: Udformning af vinduer i stueetage mod gaden skal tilpasses husets arkitektur.	Udskiftning og energioptimering af gamle termovinduer. Istandsættelse af eksisterende vinduer. Miljøvenlig maling af vinduer. DEMONSTRATIONSVÆRDI: Udskiftning af ikke oprindelige 3-fags vinduer til energiklasse mindst B i husets stil. Eventuel udformning af 2 tidligere butiksvinduer til ventilationsvinduer.
Udvendige døre		
Trapper		
Porte / Gennemgange		
Etageadskillelser

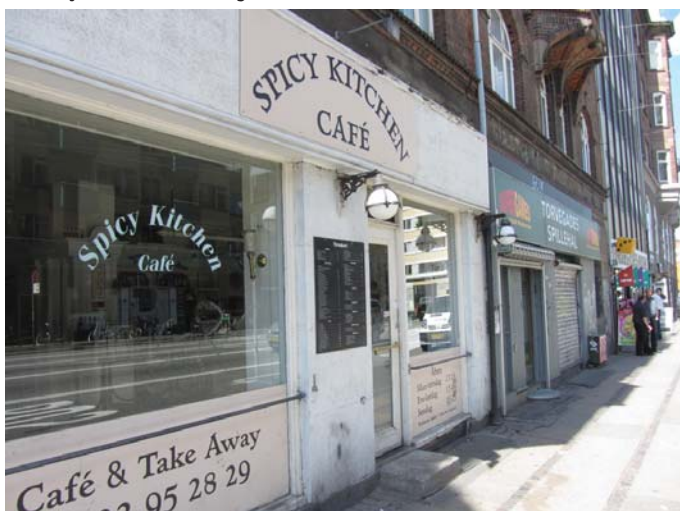
Vinduer mod Prinsessegade med behov for renovering

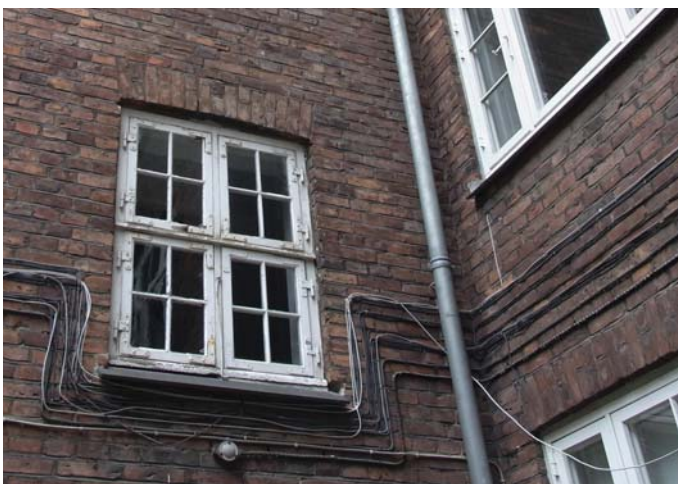
Facader og vinduer med renoveringsbehov
Gårdfacader og gavl

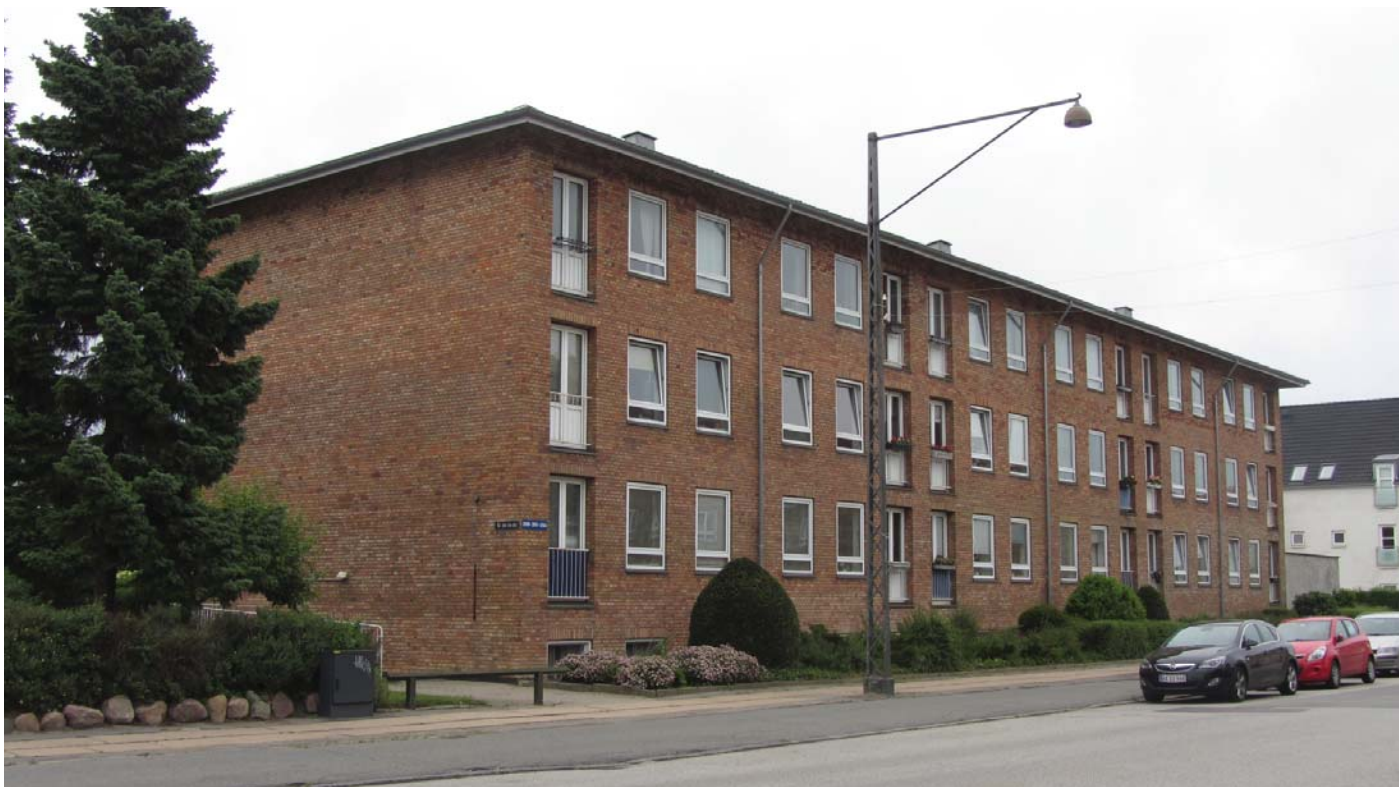
Ældre plastikvindue

Bygningsdel	Støtteberettigede arbejder	Energioptimerende/bæredygtige tiltag
Tag		
Kælder / fundering		
Facader / sokkel		
Vinduer	Udskiftning af plastikvinduer og altandøre til nye i træ/alu. <u>KRAV</u> : Lydisolerende vinduer/altandøre mod gaden.	Udskiftning og energioptimering samt lydisolering af vinduer. Miljøvenlig maling af vinduer.
Udvendige døre		
Trapper		
Porte / Gennemgange		
Etageadskillelser		
WC / bad		
Køkken		
Varmeanlæg	<u>KRAV</u> iht. energimærkning: Efterisolering af varmerør. Udskiftning af cirkulationspumpe. Efterisolering af vinduesbrystninger.	Efterisolering af varmerør. Udskiftning af cirkulationspumper til energibesparende. Isolering af vinduesbrystninger.
Afløb		
Kloak		
Vand	<u>KRAV</u> iht. energimærkning: Udskiftning af cirkulationspumpe.	Udskiftning af cirkulationspumpe for varmt brugsvand til energibesparende.
Gas		
Ventilation		
El / svagstrøm		
Øvrige ombygningsarbejder
