Notat

Bilag 7 Besvarelse af spørgsmål vedr. hørings svar

Teknik- og miljøborgmester Line Barfod (Ø) har stillet følgende spørgsmål vedrørende de hørings svar, der er kommet i forbindelse med naboorienteringen om fornyet tidsbegrænset dispensation til indretning af Grønlandske Handels Plads, Indre By:

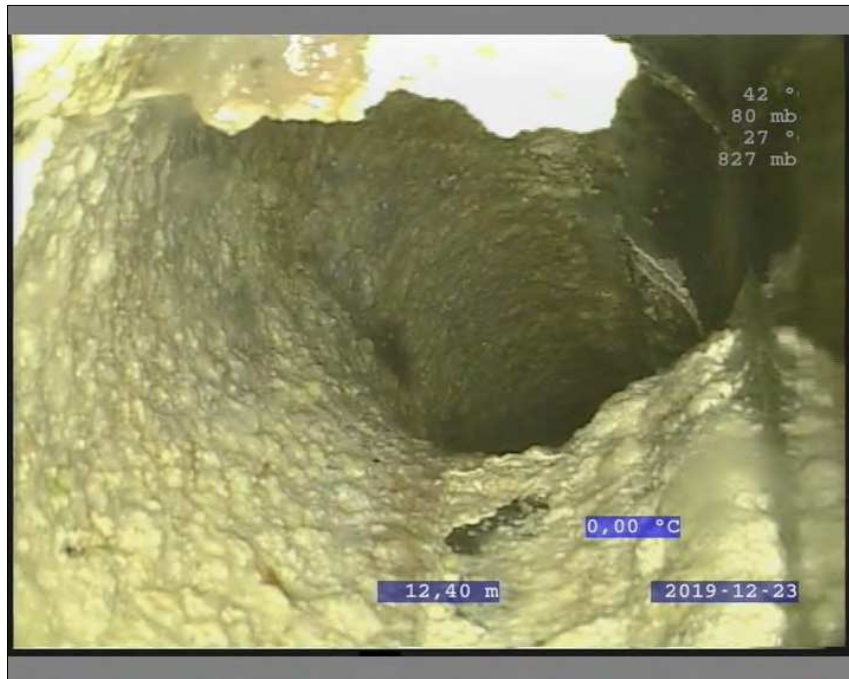
Foto: 6_10B, Medie #: TV2-414, 00:02:49
 12,4m, Grenrør klasse 0, urref 3

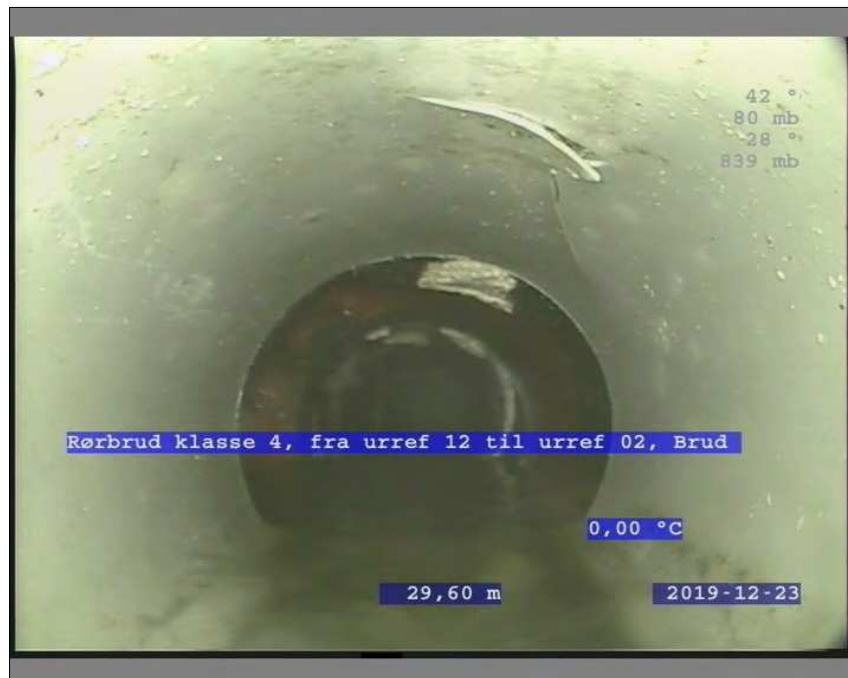
Foto: 6_25A, Medie #: TV2-414, 00:09:10
29,6m, Rørbrud klasse 4, fra urref 12 til urref 02, Brud

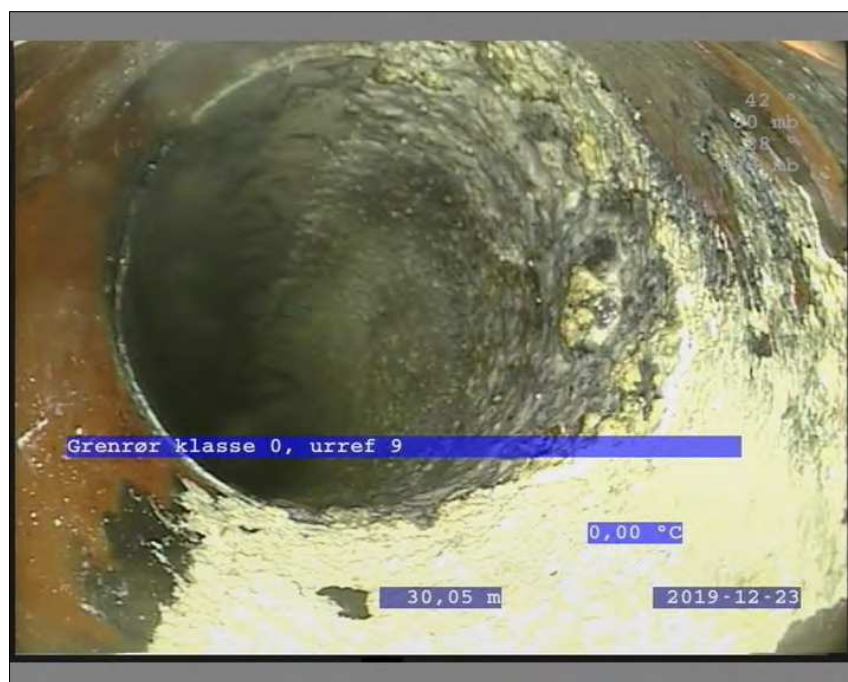
Foto: 6_26A, Medie #: TV2-414, 00:09:28
30m, Grenrør klasse 0, urref 9

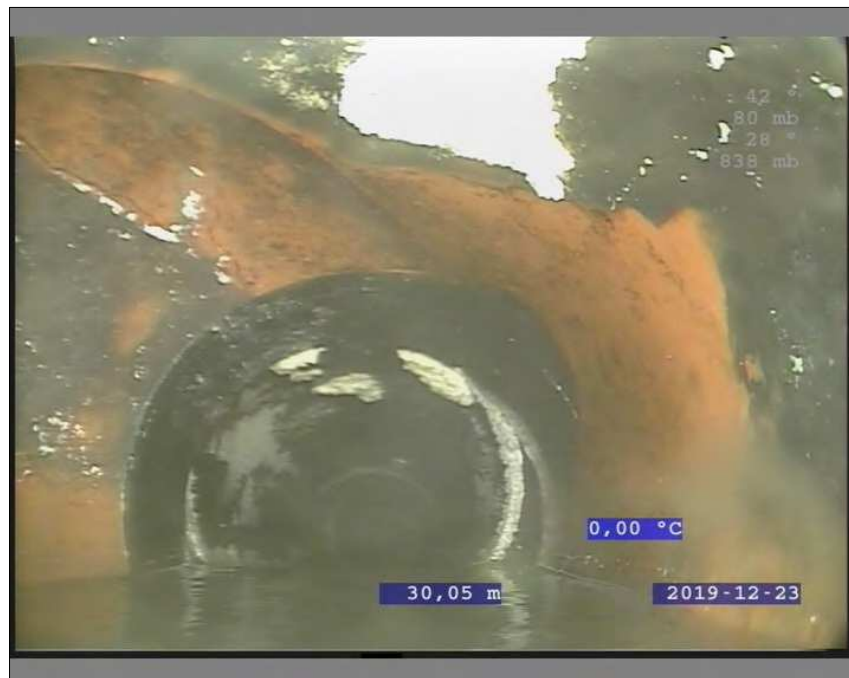
Foto: 6_26B, Medie #: TV2-414, 00:09:28
30m, Grenrør klasse 0, urref 9

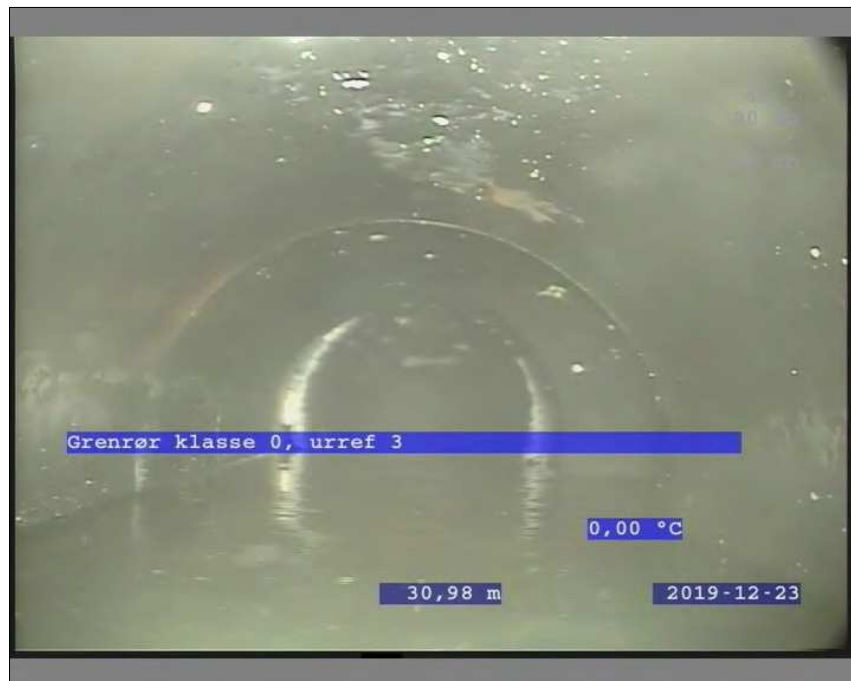
Foto: 6_29A, Medie #: TV2-414, 00:10:23
31m, Grenrør klasse 0, urref 3

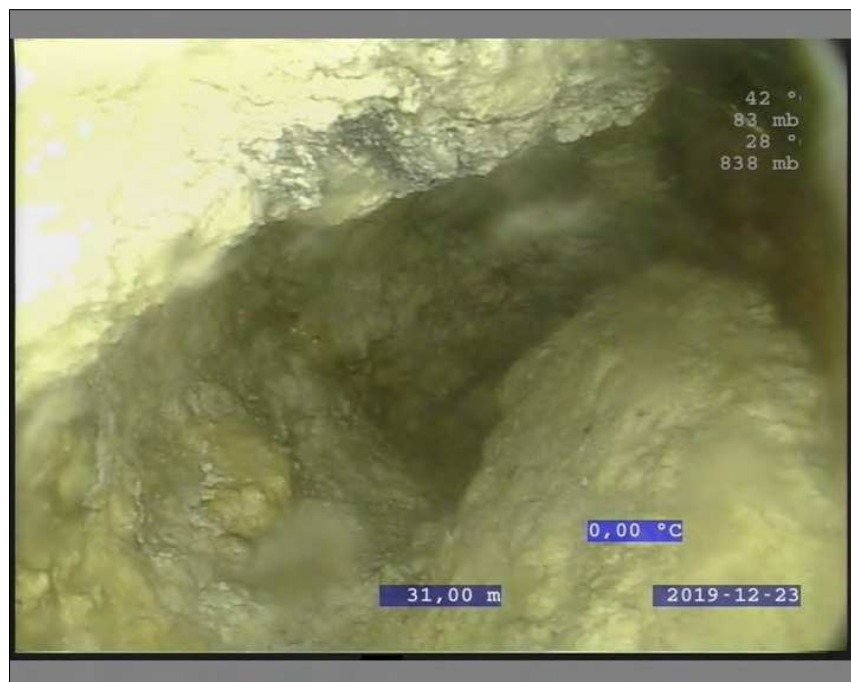
Foto: 6_29B, Medie #: TV2-414, 00:10:23
31m, Grenrør klasse 0, urref 3

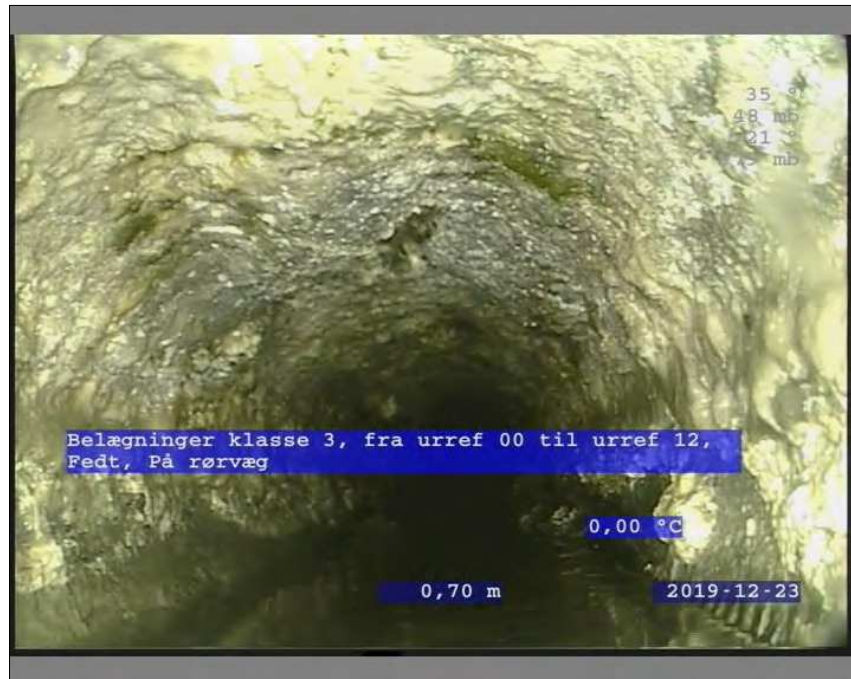
Foto: 7_2A, Medie #: TV2-414, 00:00:23
 0,7m, Belægninger klasse 3, fra urref 00 til urref 12, Fedt, På rørvæg

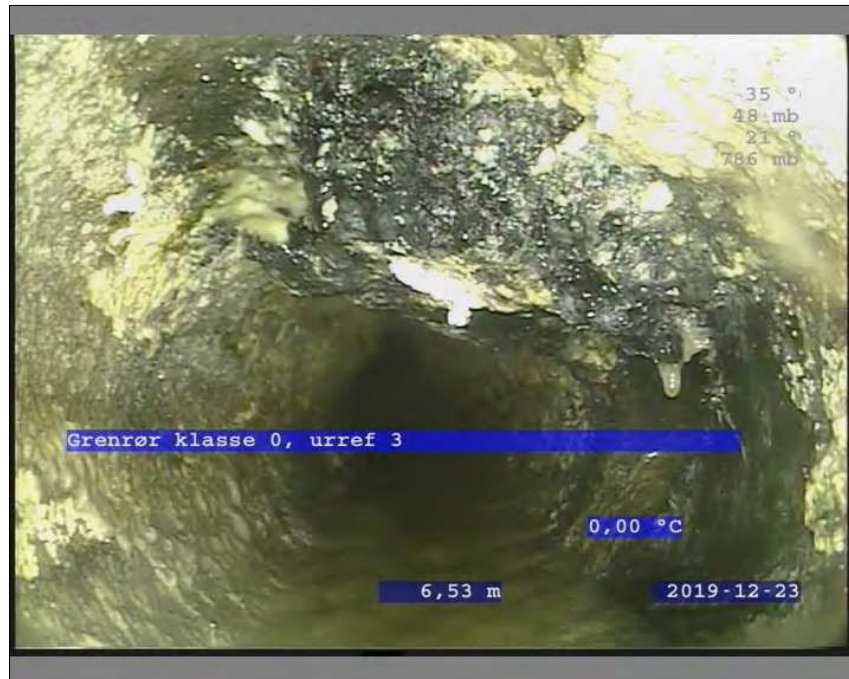
Foto: 7_7A, Medie #: TV2-414, 00:02:39
6,5m, Grenrør klasse 0, urref 3

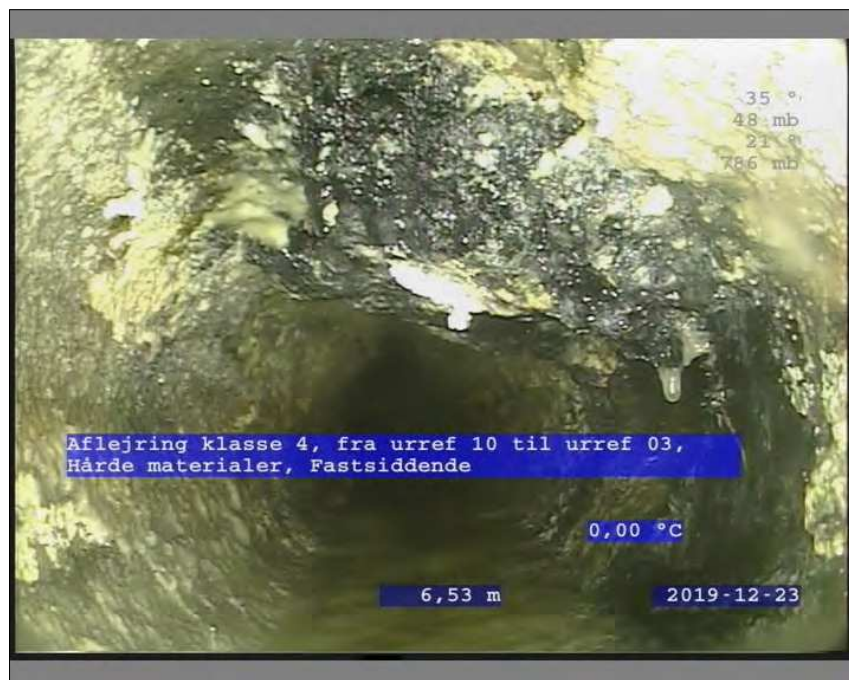
Foto: 7_8A, Medie #: TV2-414, 00:02:43
6,5m, Aflejring klasse 4, fra urref 10 til urref 03, Hårde materialer, Fastsiddende

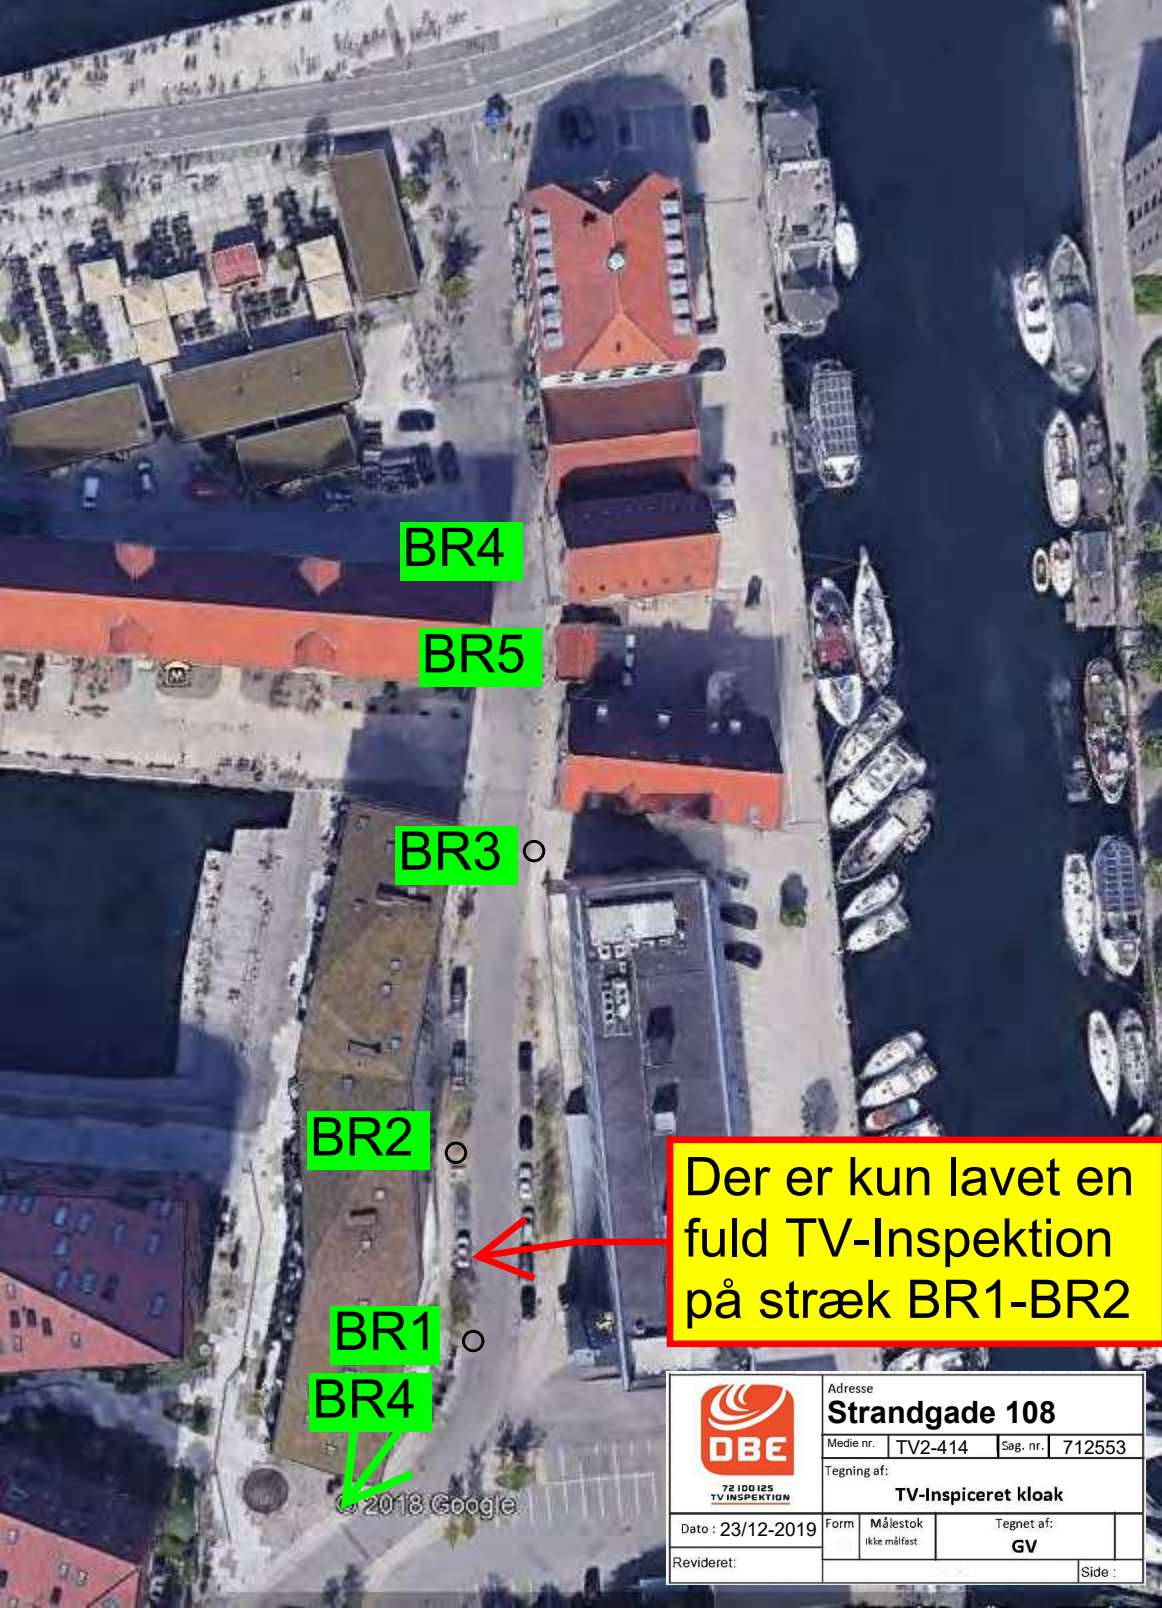
Der er kun lavet en fuld TV-Inspektion på stræk BR1-BR2
