BYGNINGSFORNYELSE 2014

BESKRIVELSE AF DE INDSTILLEDE PROJEKTER

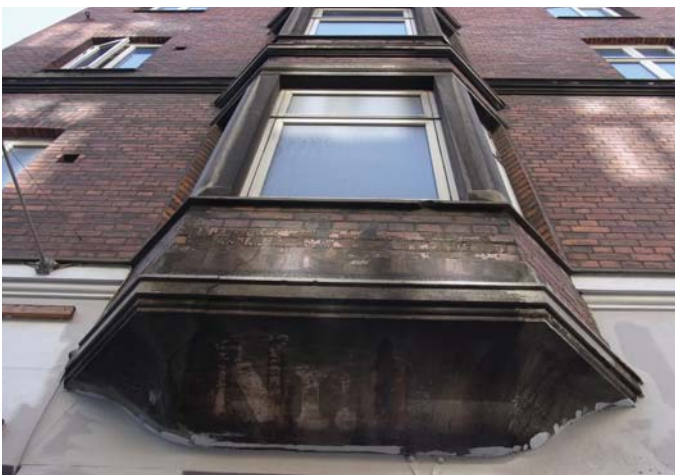
Vinduer og karnapper er væsentligt nedslidte

Facader mod Rantzausgade og Kapelvej trænger til renovering

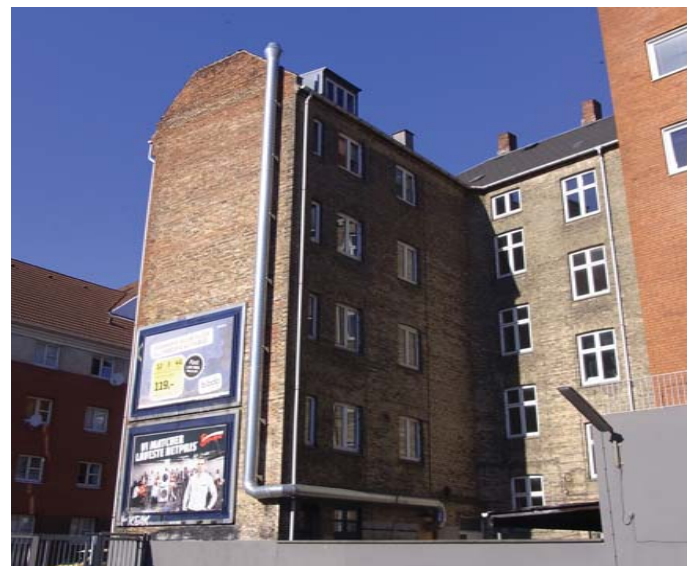
Facade mod baggården. Gavl istandsættes og isoleres

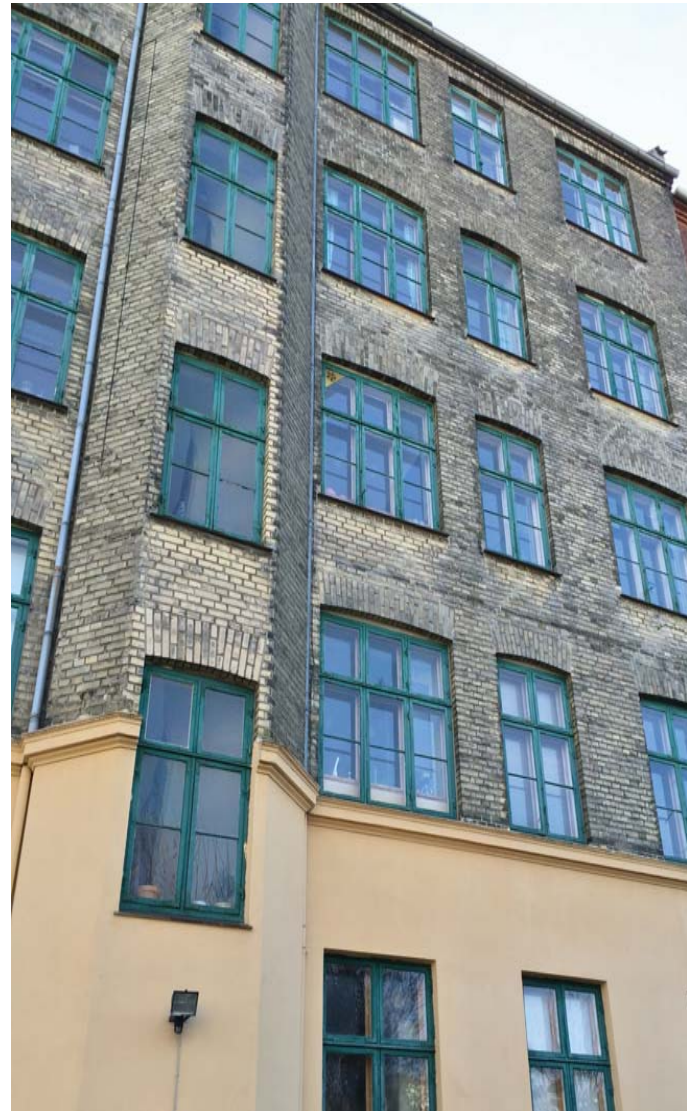
Facade mod gård trænger til istandsættelse

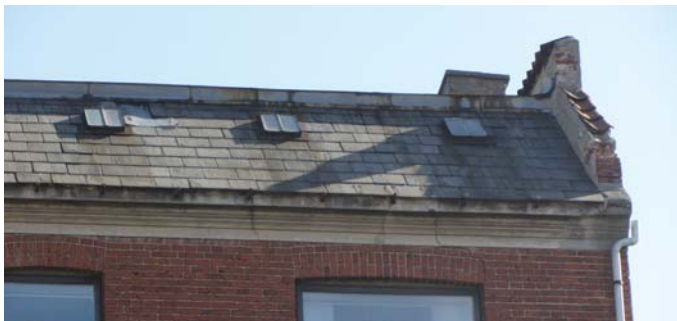
Nedslidt skifertag udskiftes

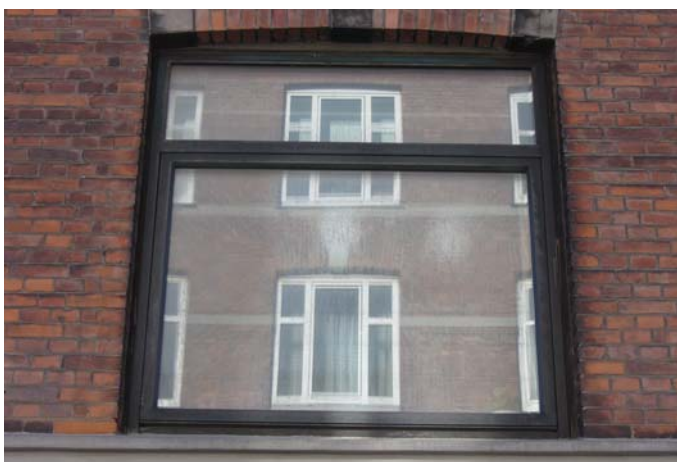
Vinduer udskiftes til lavenergivinduer i husets stil
Facade mod Thoravej trænger til istandsættelse

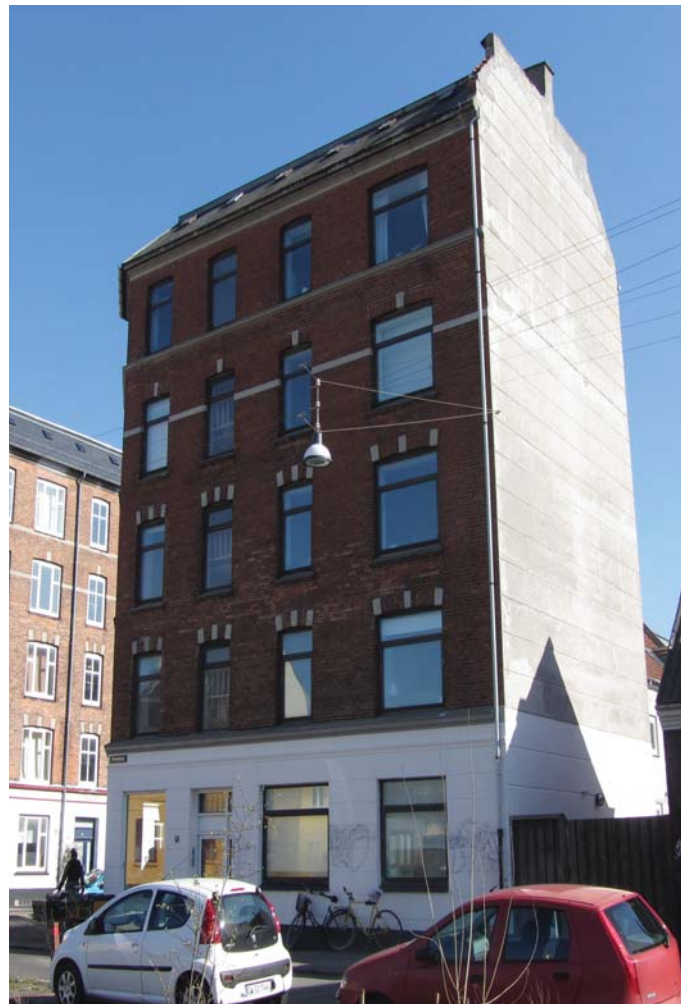
Facade mod Provstevej. To endegavle isoleres udvendigt

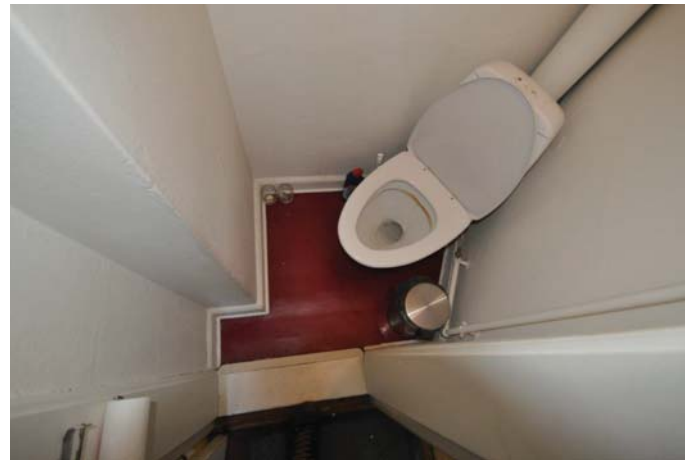
Toilet på bagtrappen

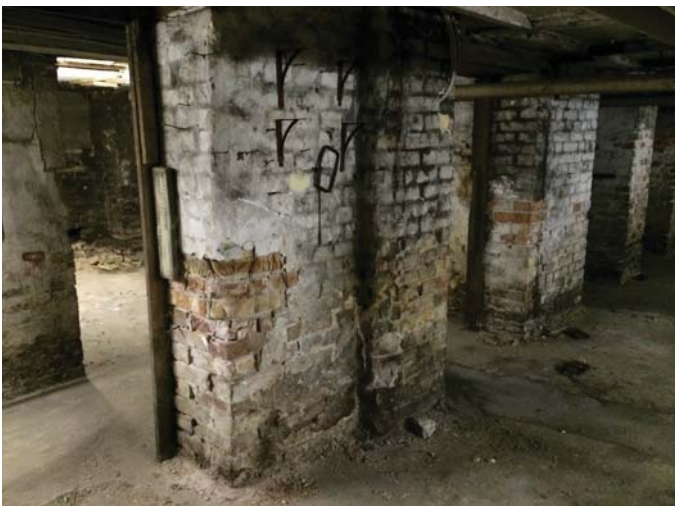
Store fugtproblemer i kælderen håndteres

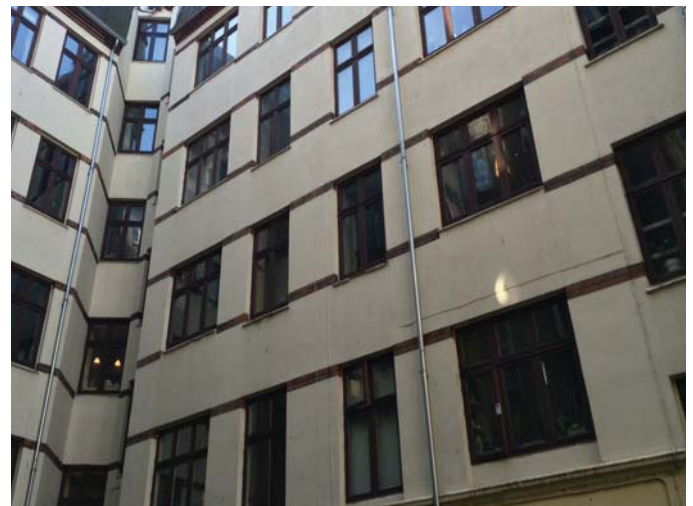
Facade mod gård. Vinduer energioptimeres

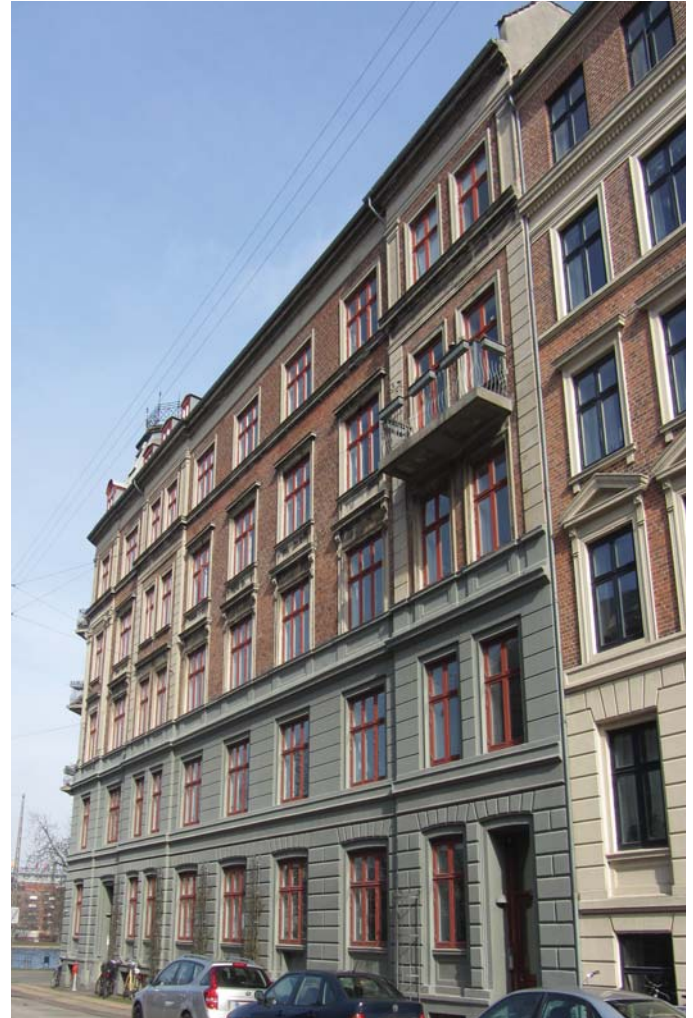
Facade mod Gammeltoftsgade. Vinduer og døre istandsættes

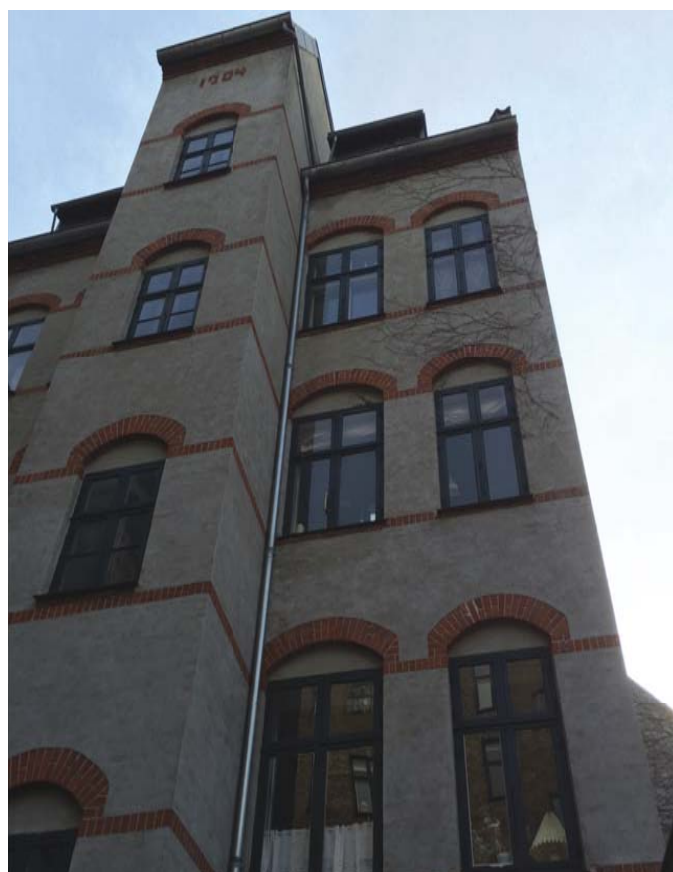
Facade mod gård. Endegavl isoleres udvendigt og begrønnes
